## **LEI NÚMERO 8713 DE 09 DE SETEMBRO DE 2021**

### **APROVA O PLANO DIRETOR DE CONTROLE DE EROSÃO RURAL DO MUNICÍPIO DE MARÍLIA**

# PLANO DIRETOR DE CONTROLE DE EROSÃO RURAL DE MARÍLIA – SP

## PLANO DIRETOR DE CONTROLE DE EROSÃO RURAL DO MUNICÍPIO DE MARÍLIA – SP

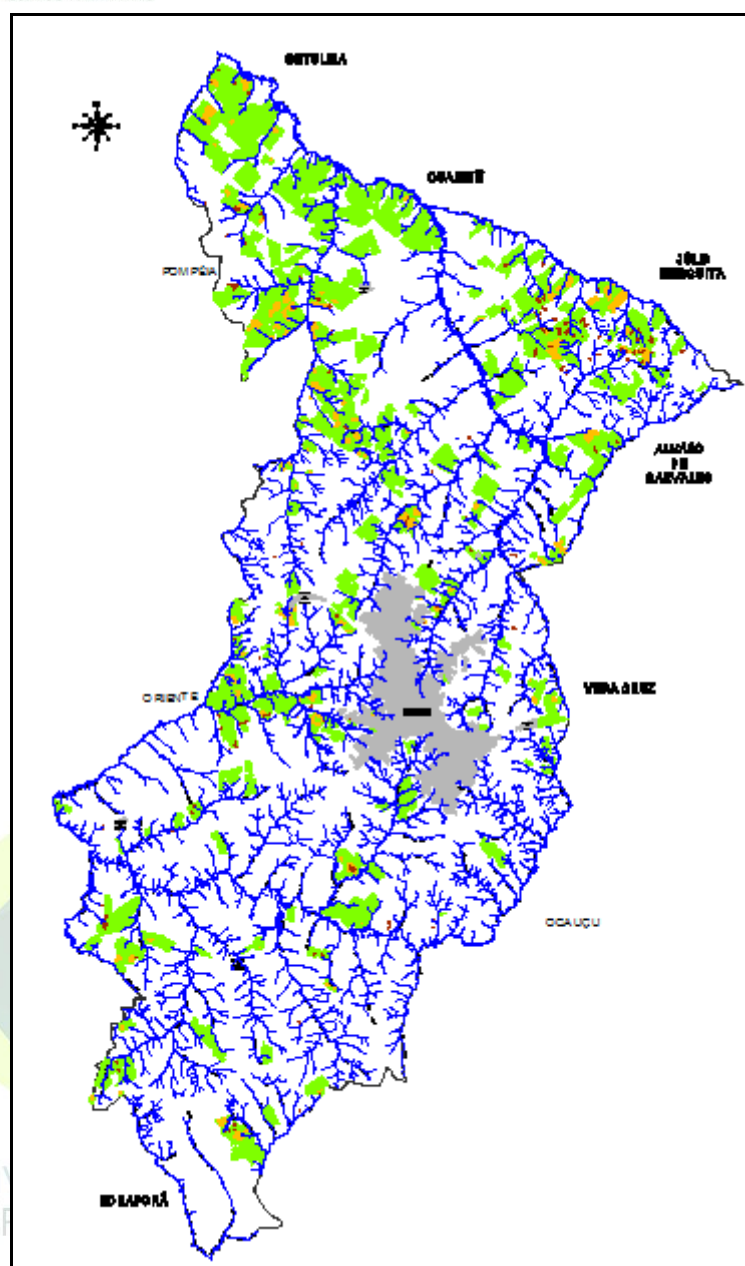
Figura 12 - Mapa de processos erosivos.

O mapa foi elaborado a partir do levantamento de campo e a interpretação da fotografia aérea.

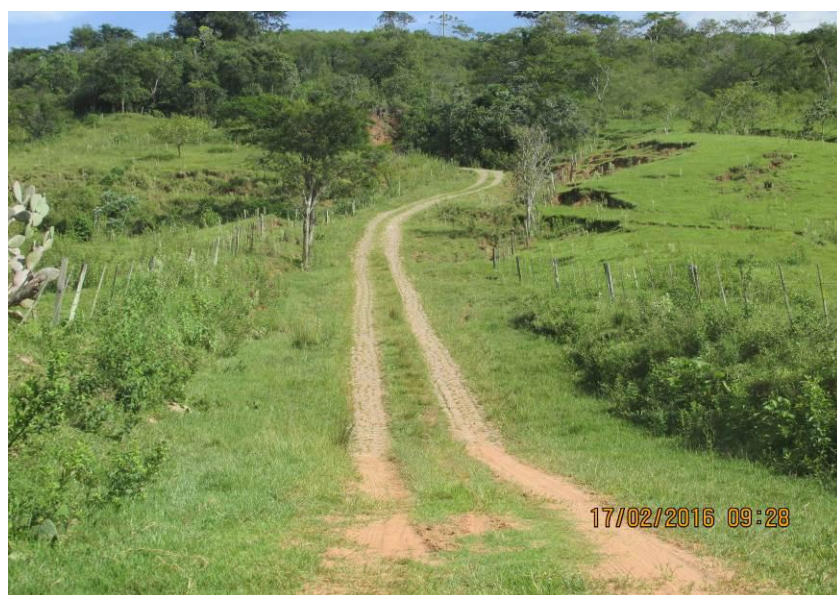
Figura 18 - Trecho com trilho de concreto.

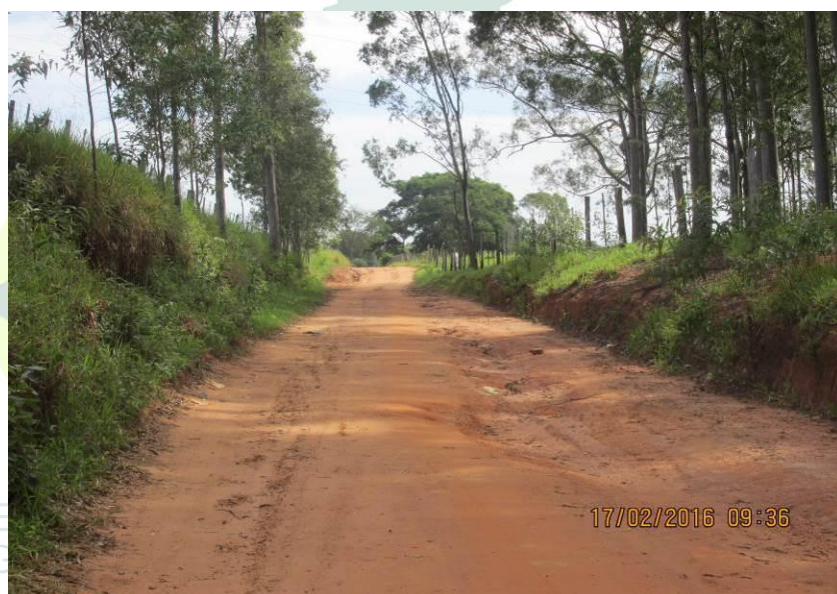
Figura 19 - Trecho sem saída d'água.

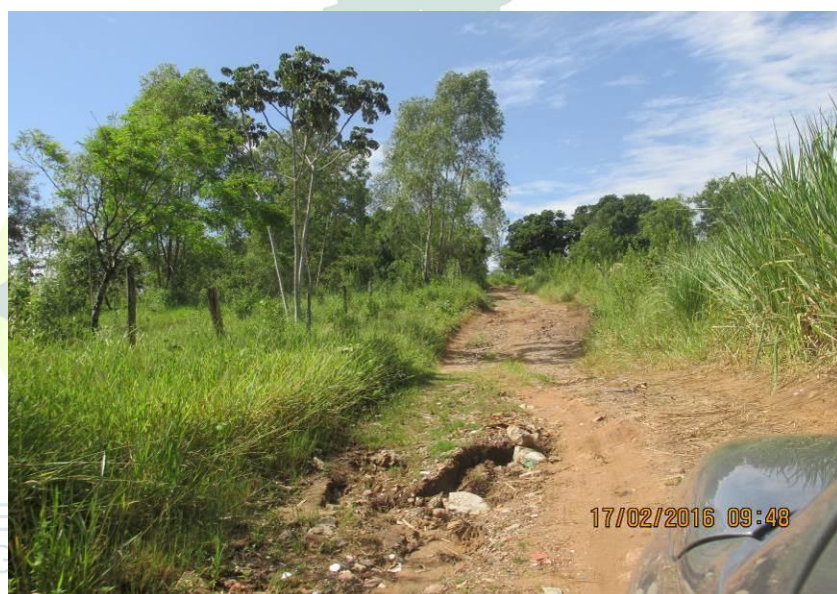
Figura 22 - Erosão no leito carroçável.

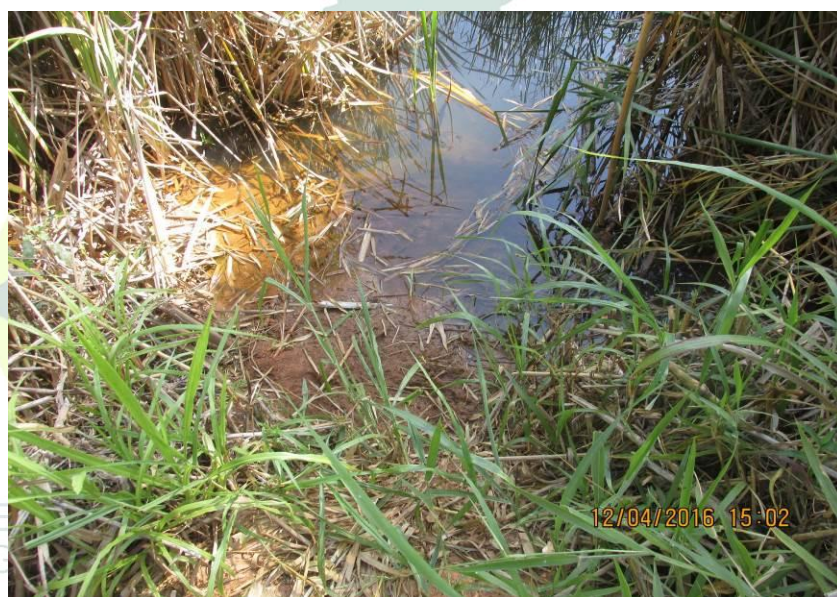
Figura 54 - Tubulação afogada.

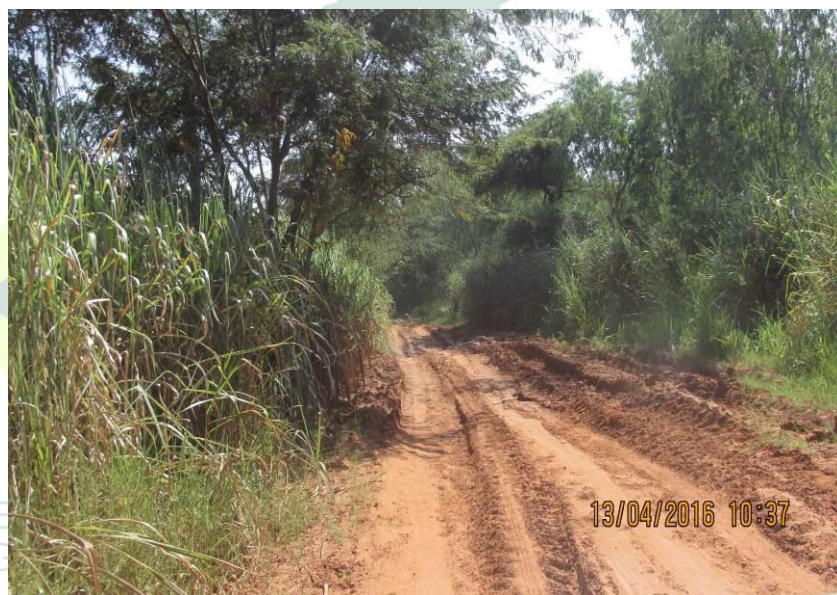
Figura 60 - Areião.

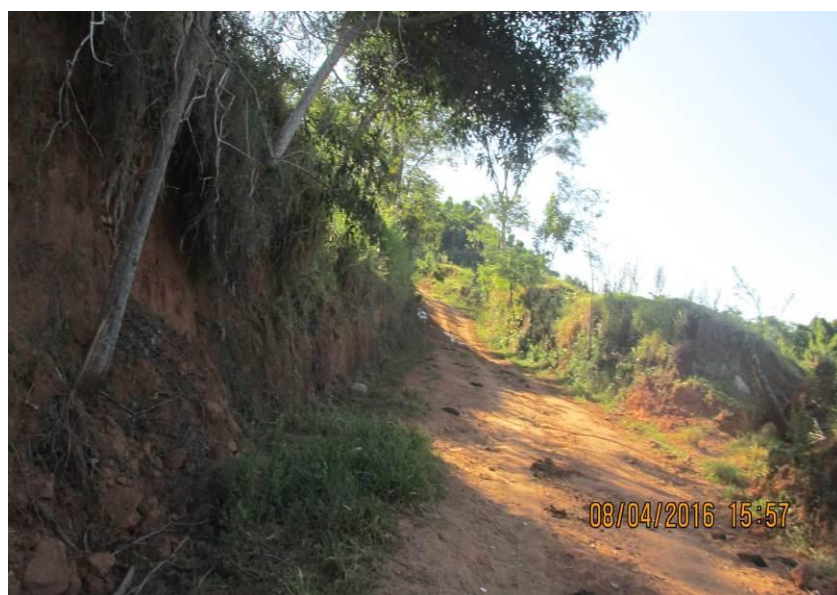
Figura 75 - Barranco.

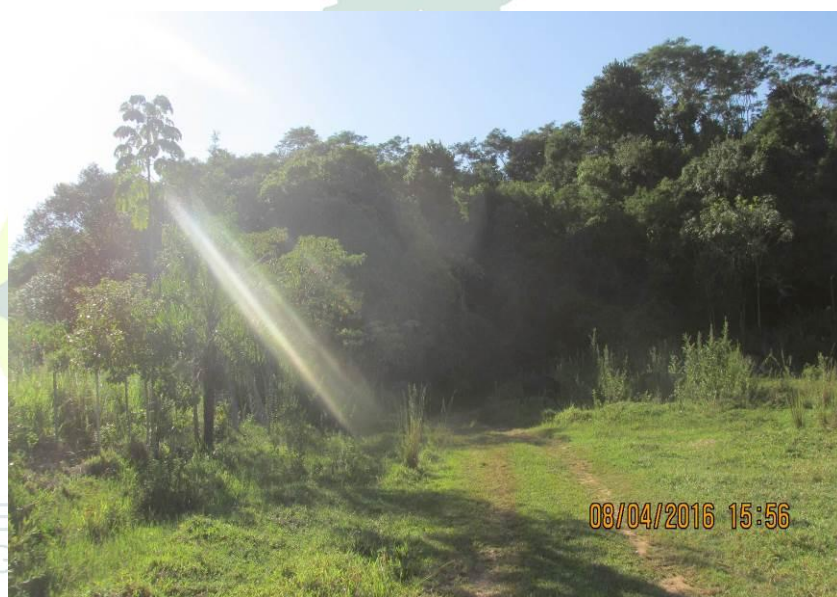
Figura 76 - Gramíneas no leito carroçável.

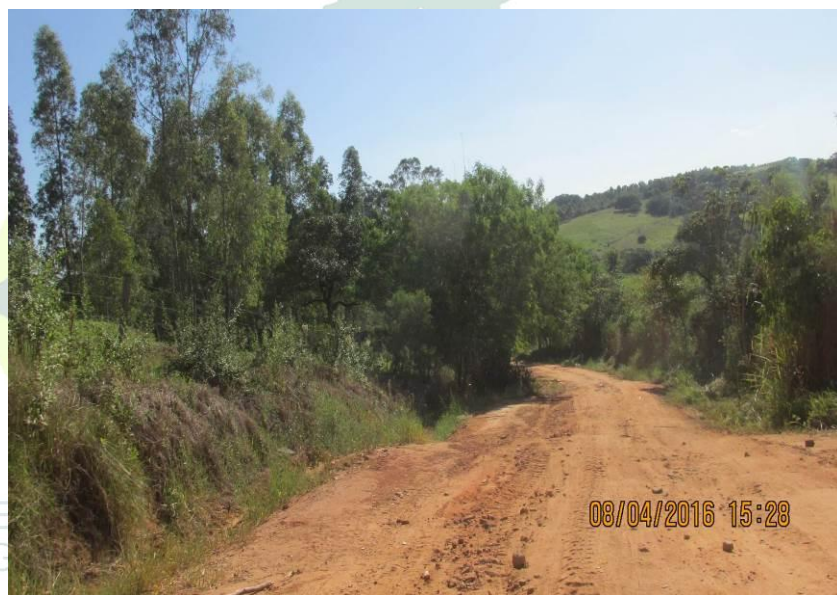
Figura 79 - Barranco.

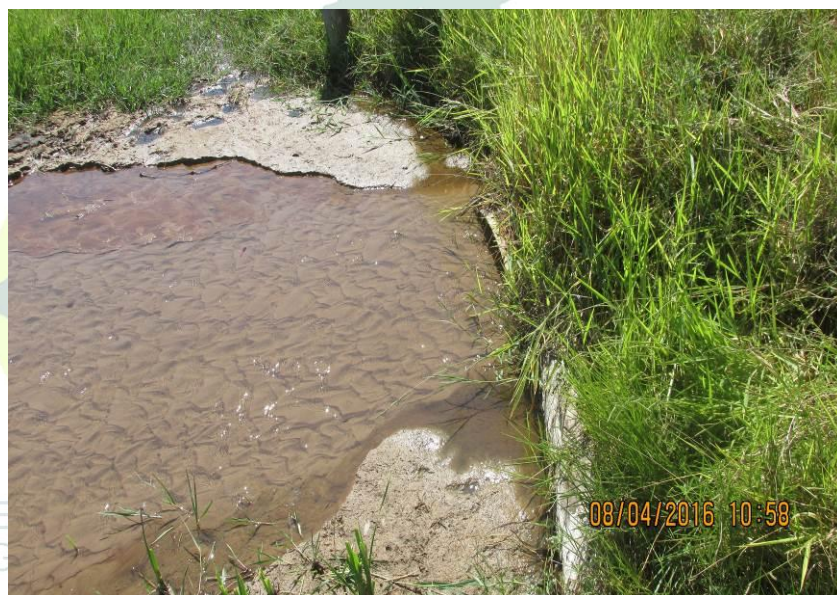
Figura 94 - Aduela assoreada.

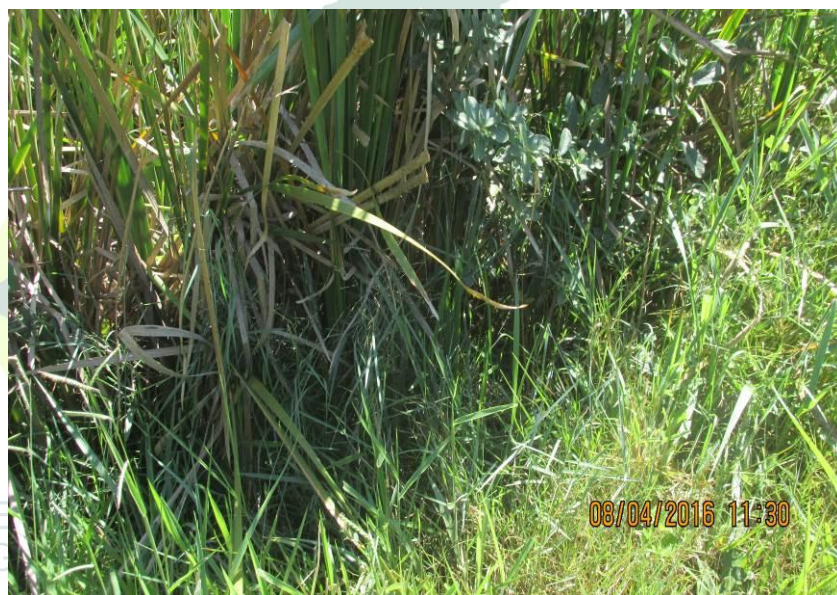
Figura 96 - Tubulação não visível.

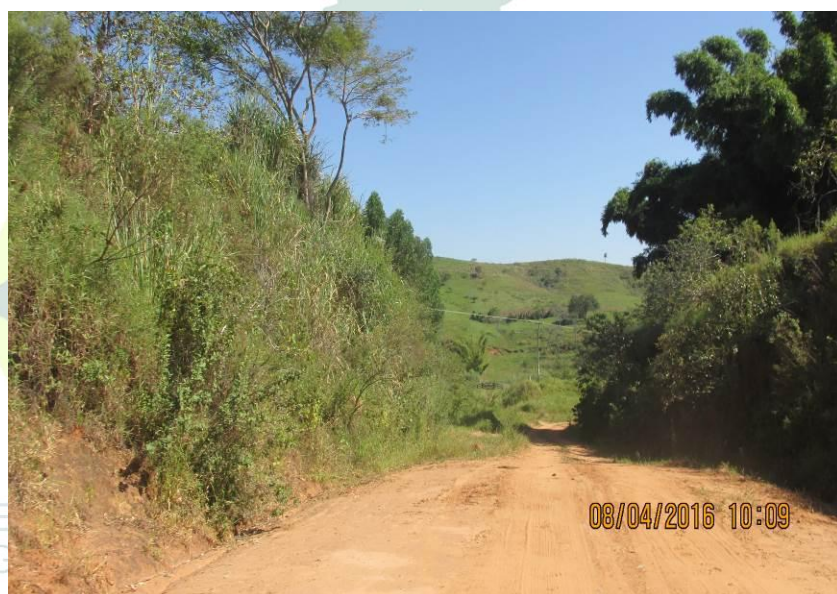
Figura 101 - Trecho encaixado entre barrancos.

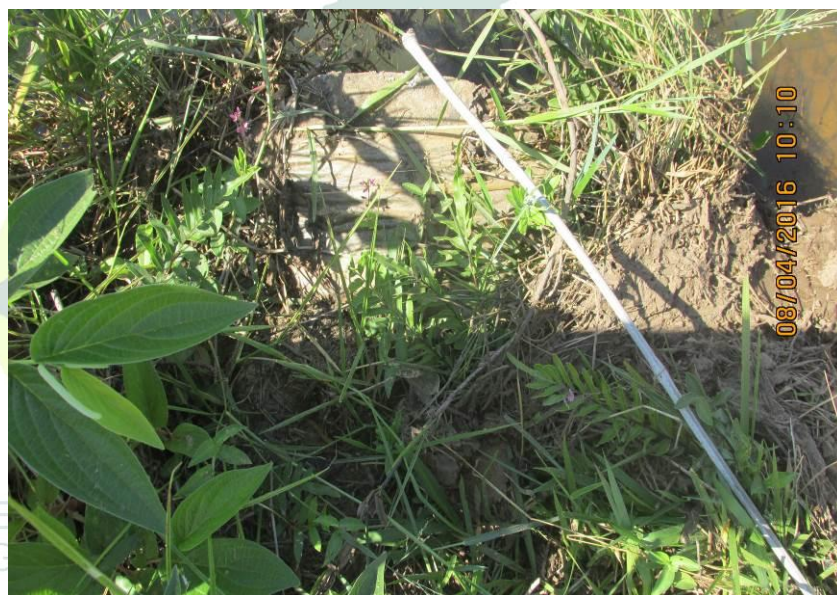
Figura 107 - Tubulação afogada.

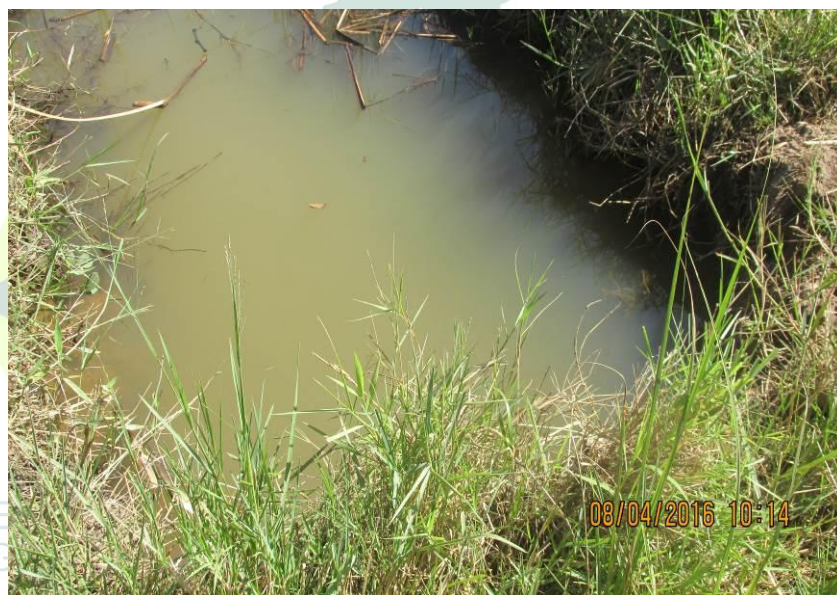
Figura 109 - Tubulação afogada.

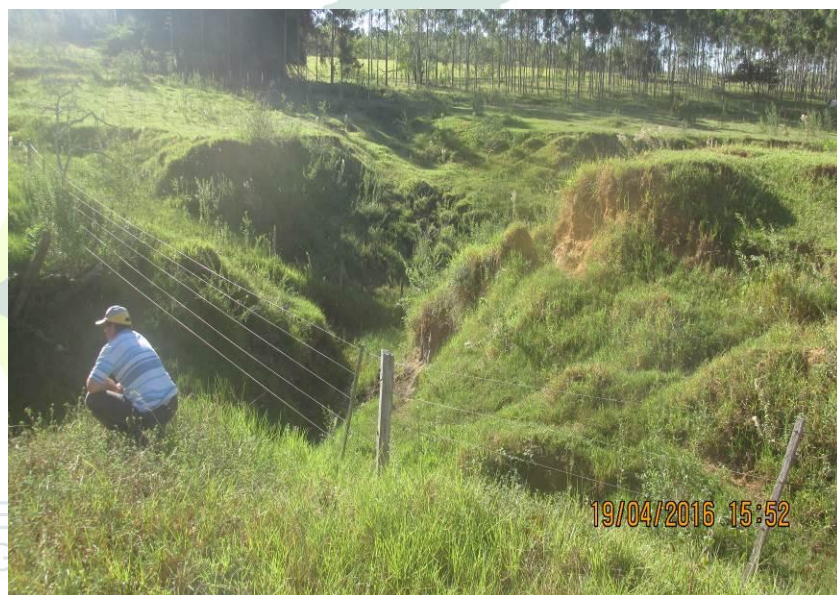
Figura 123 - Voçoroca na lateral da estrada.

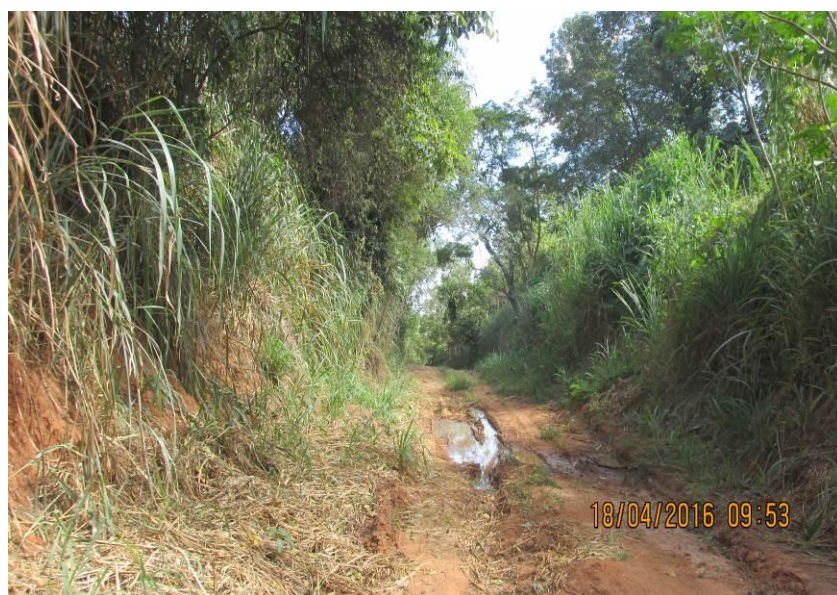
Figura 177 - Atoleiro.

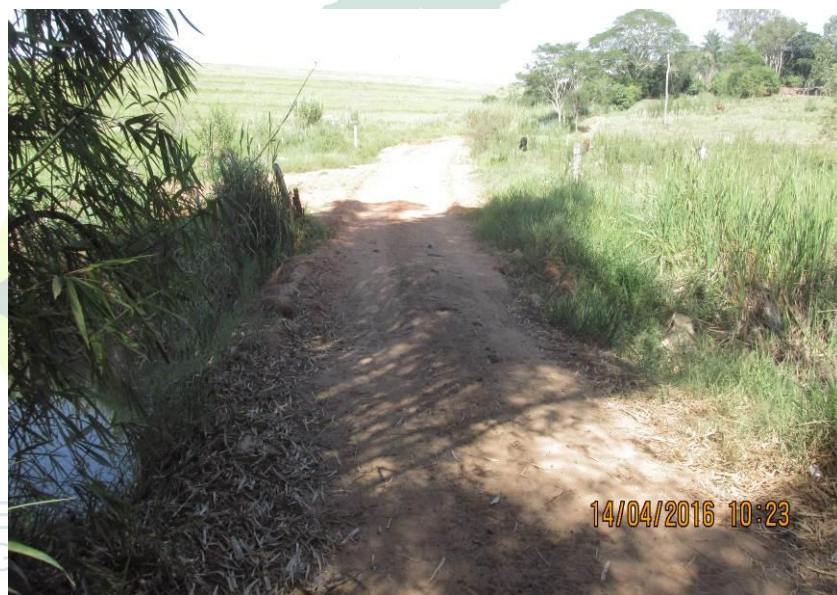
Figura 205 - Ponte de concreto destruída.

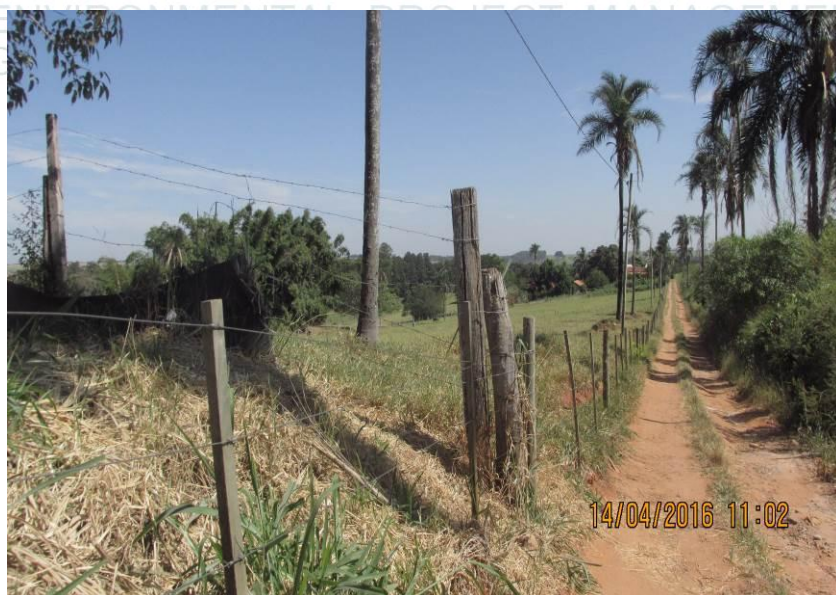
Figura 225 - Trecho estreito.

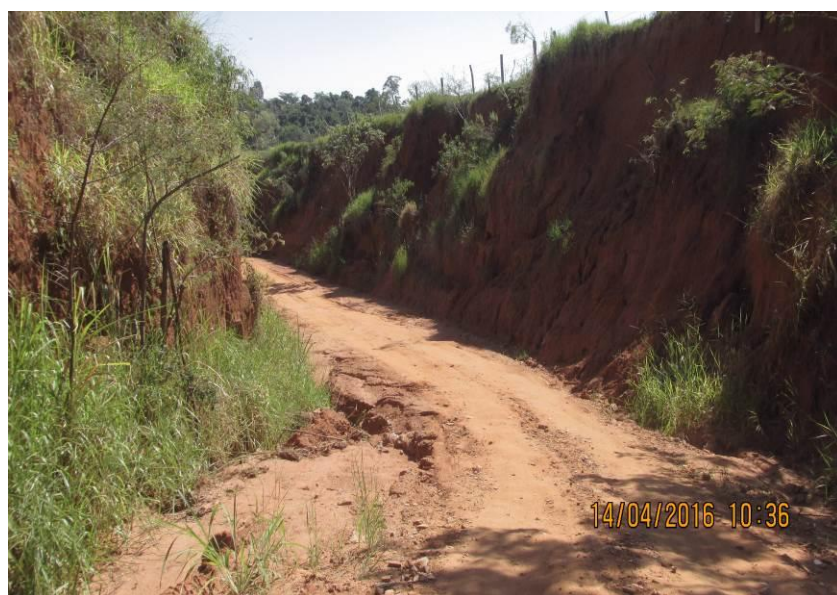
Figura 227 - Trecho encaixado entre barrancos.

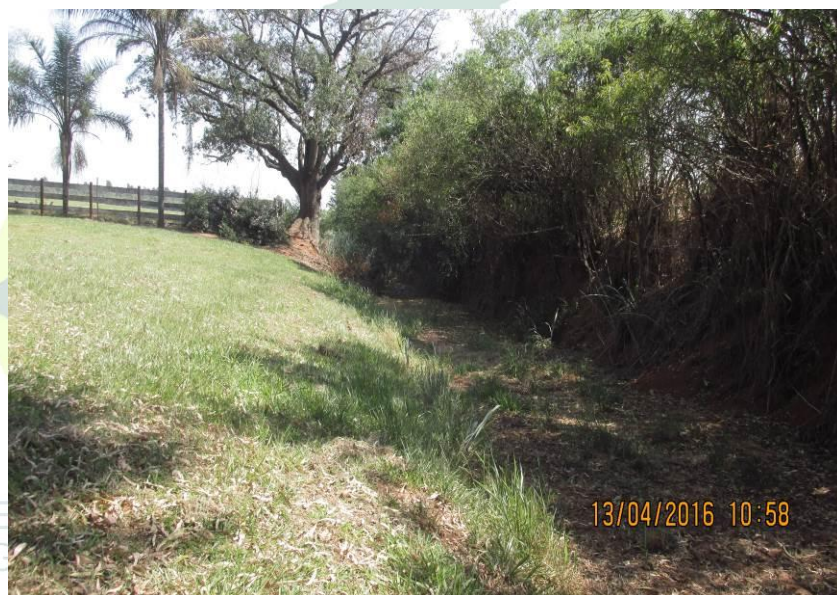
Figura 256 - Trecho interditado.

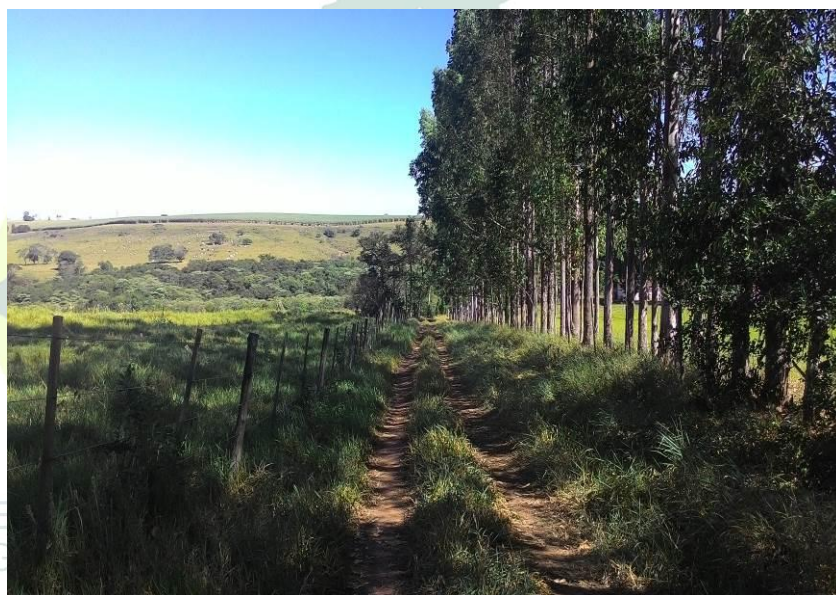
Figura 265 - Gramíneas no leito carroçável.

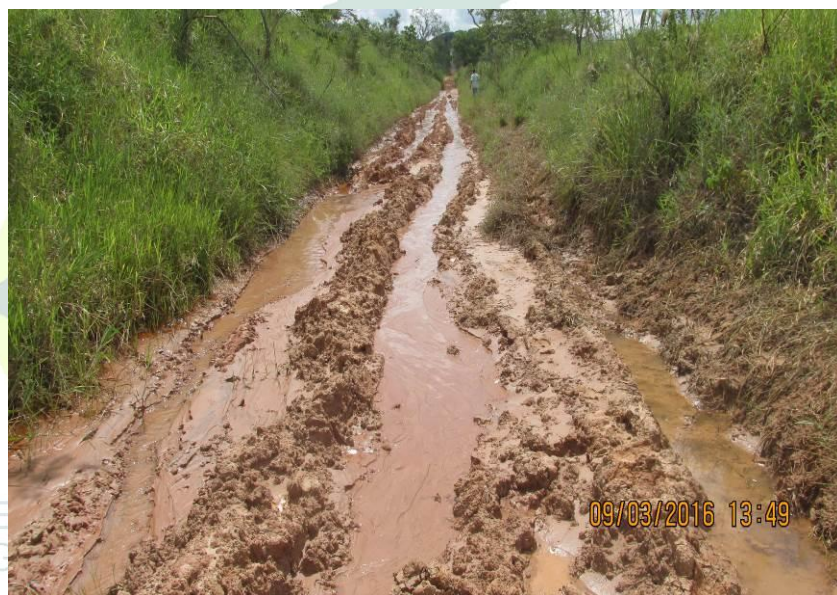
Figura 268 - Atoleiro.

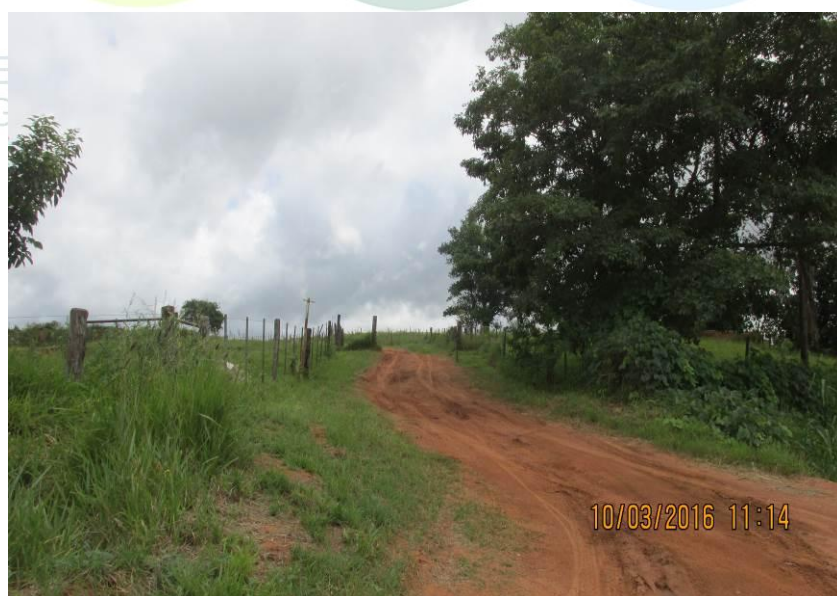
Figura 285 - Ausência de saída d'água.

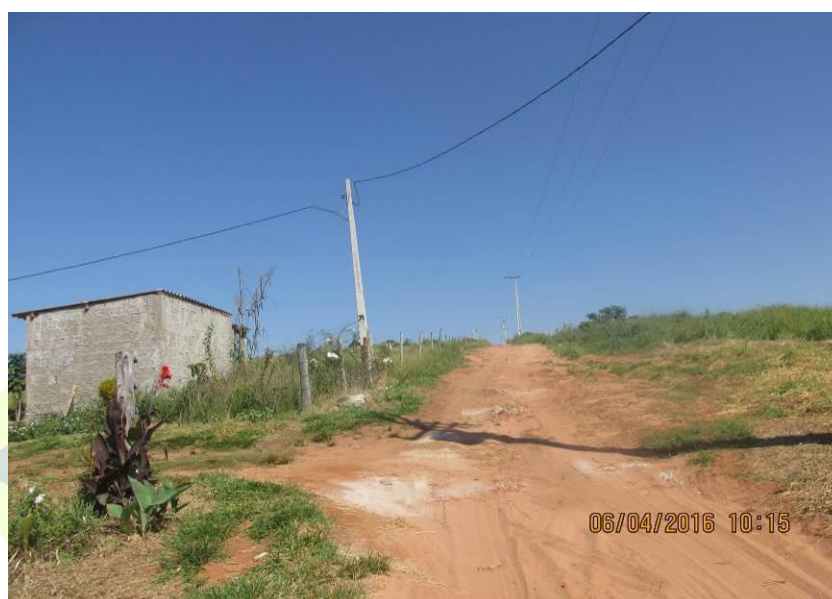
Figura 301 - Areião.

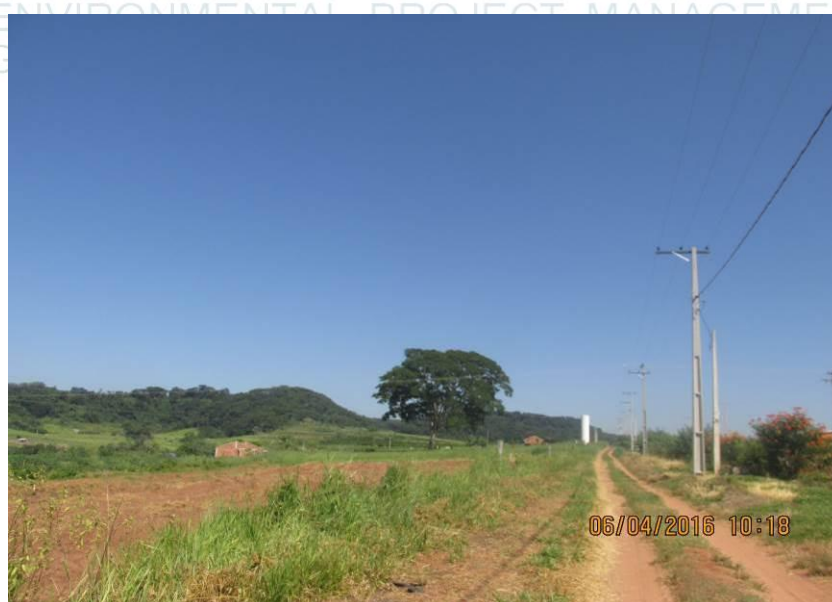
Figura 302 - Gramíneas no leito carroçável.

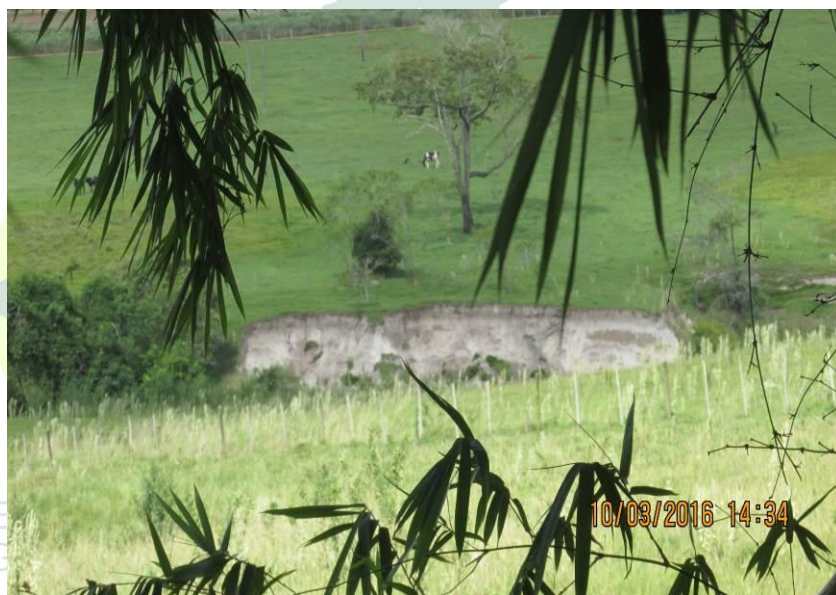
Figura 316 - Voçoroca nas áreas lindeiras.

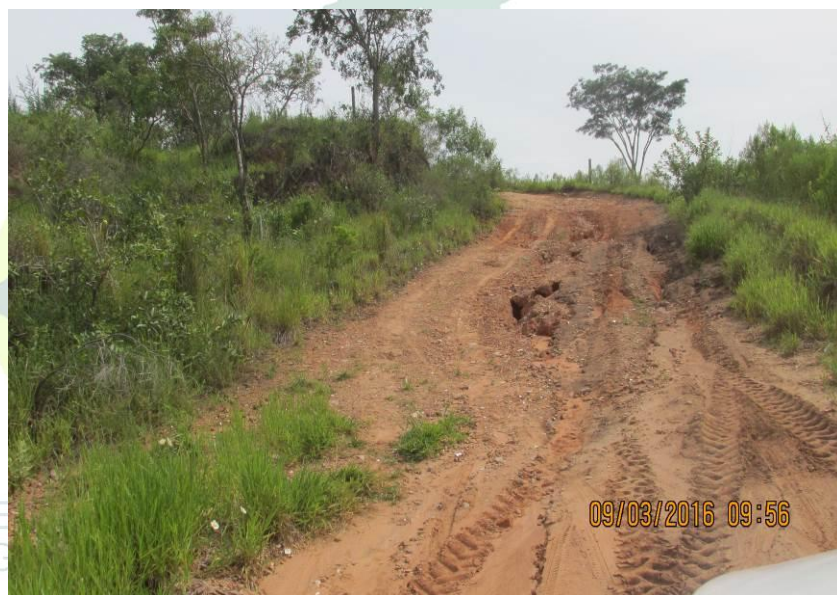
Figura 323 - Processo erosivo no leito carroçável.

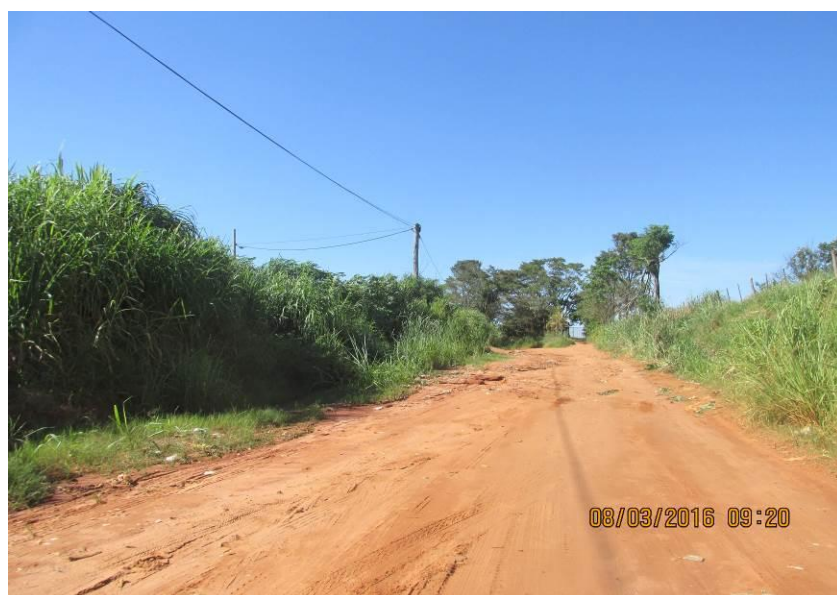
Figura 334 - Plataforma não conformada.

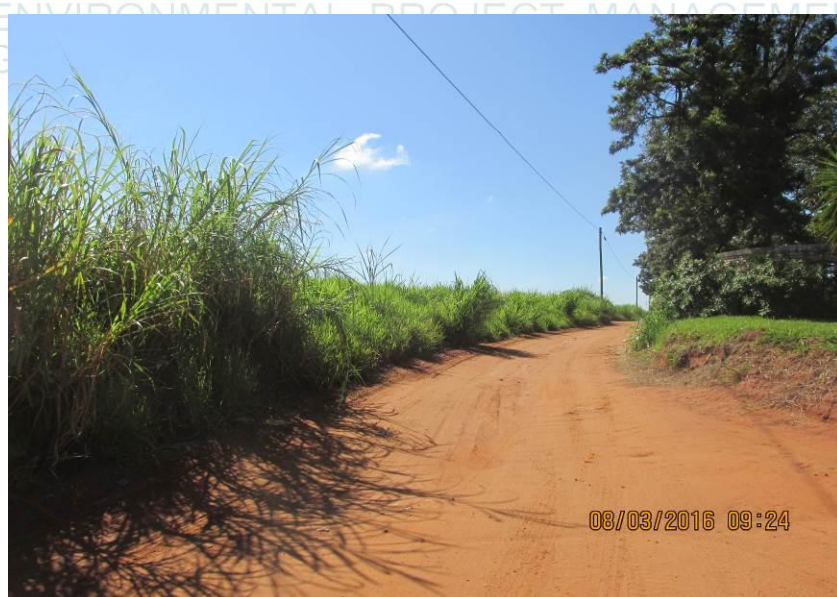
Figura 337 - Ausência de revestimento.
