## **LEI NÚMERO 8713 DE 09 DE SETEMBRO DE 2021**

### **APROVA O PLANO DIRETOR DE CONTROLE DE EROSÃO RURAL DO MUNICÍPIO DE MARÍLIA**

# PLANO DIRETOR DE CONTROLE DE EROSÃO RURAL DE MARÍLIA – SP

## PLANO DIRETOR DE CONTROLE DE EROSÃO RURAL DO MUNICÍPIO DE MARÍLIA – SP

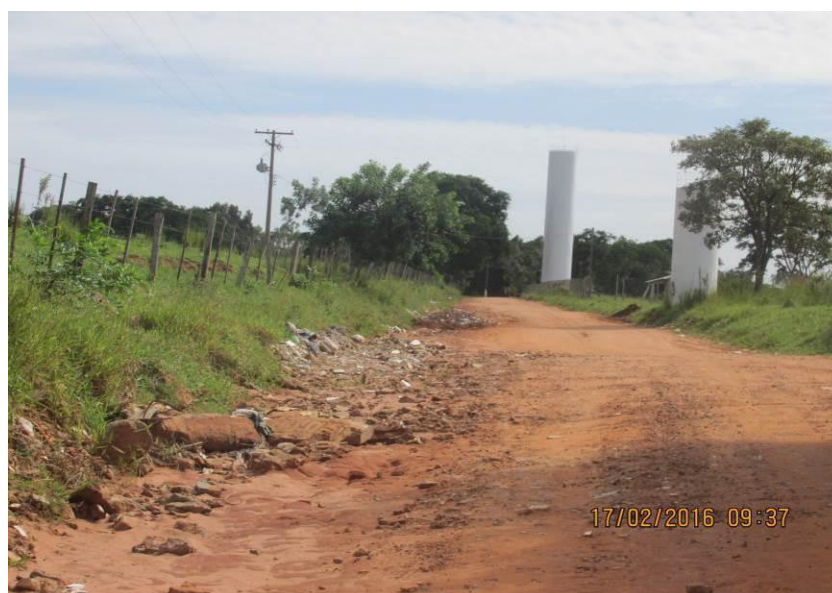
Figura 20 - Plataforma não conformada.

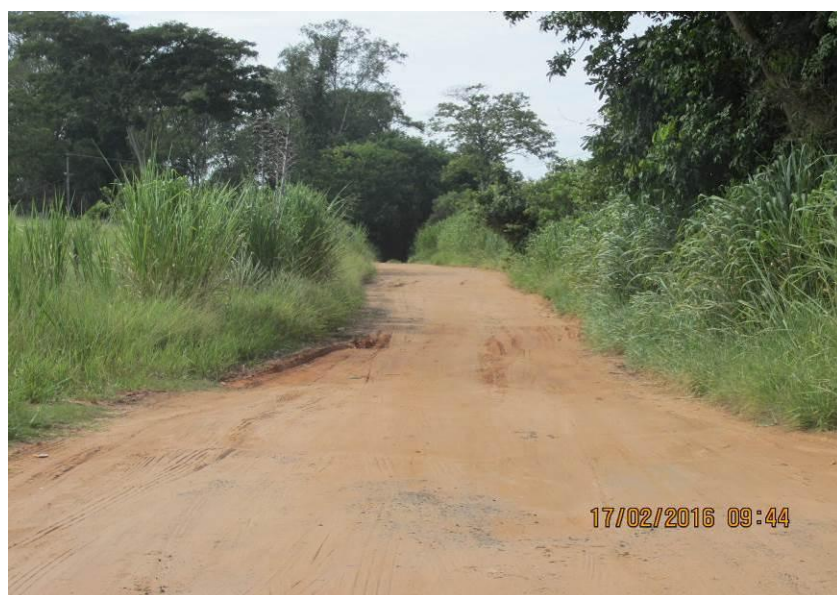
Figura 21 - Passagem d'água sob a estrada.

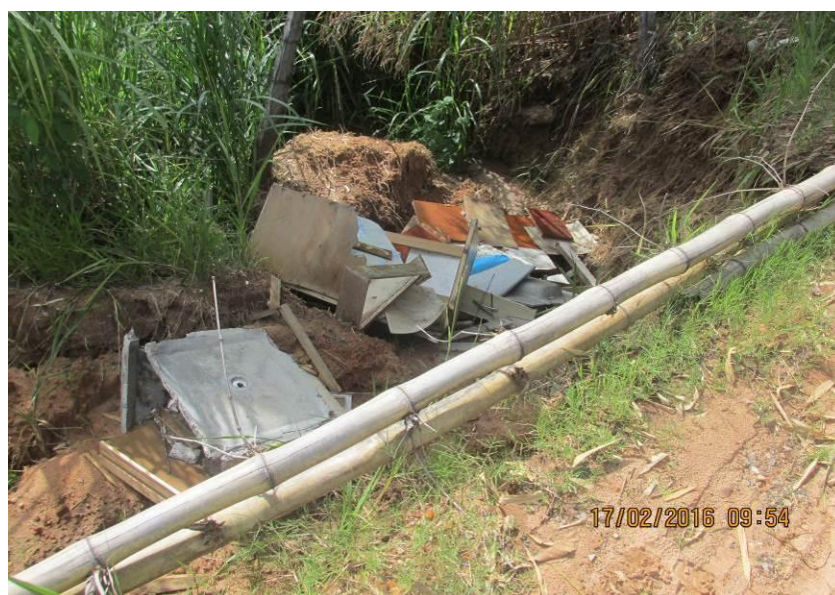
Figura 23 - Entulho na lateral da estrada.

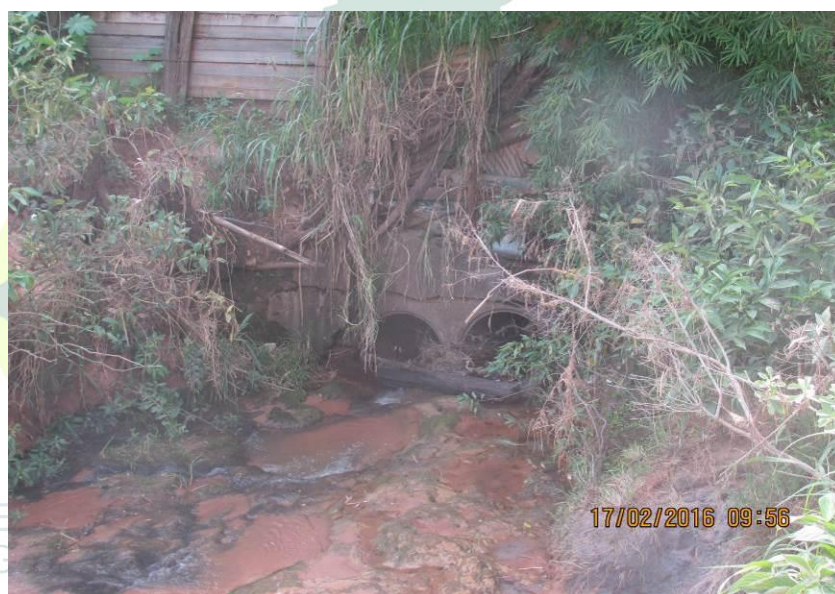
Figura 24 - Duas tubulações de concreto de 800 mm.

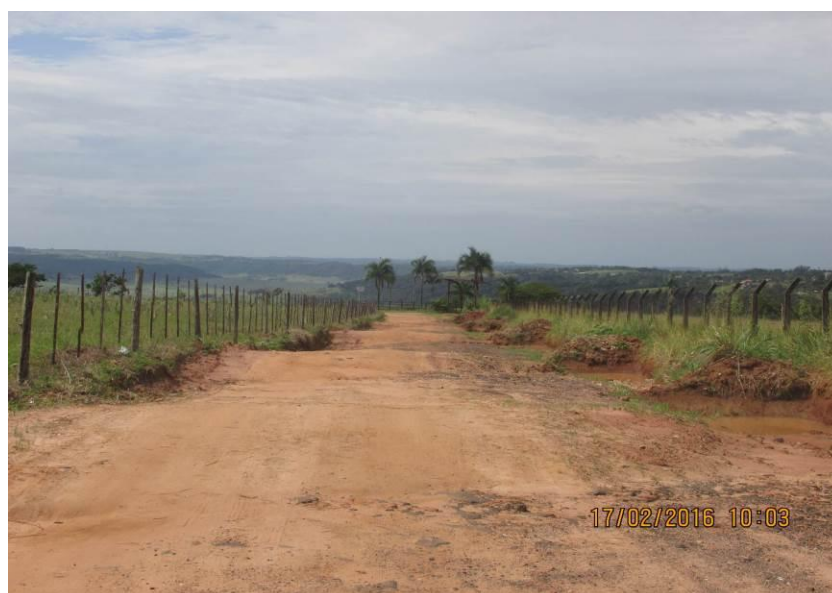
Figura 25 - Caixas de contenção na lateral da estrada.

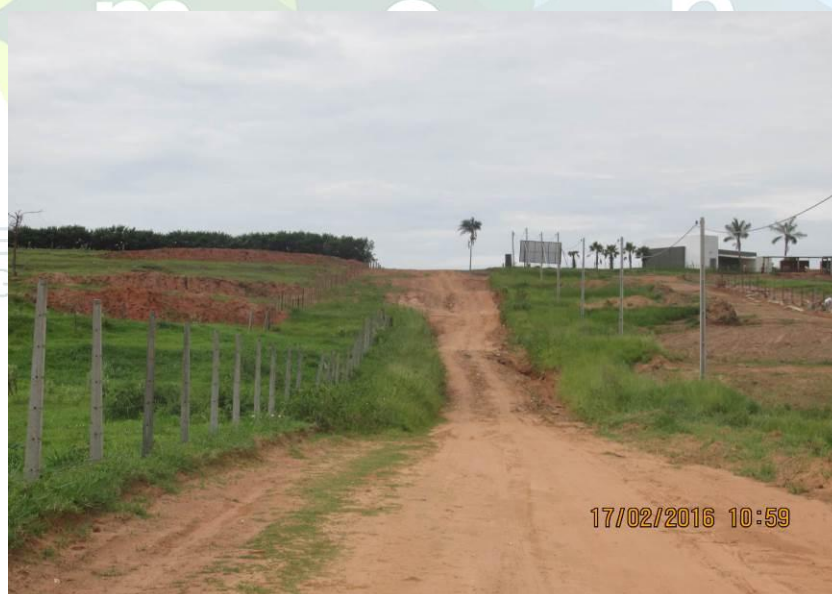
Figura 30 - Ausência de saída d'água.

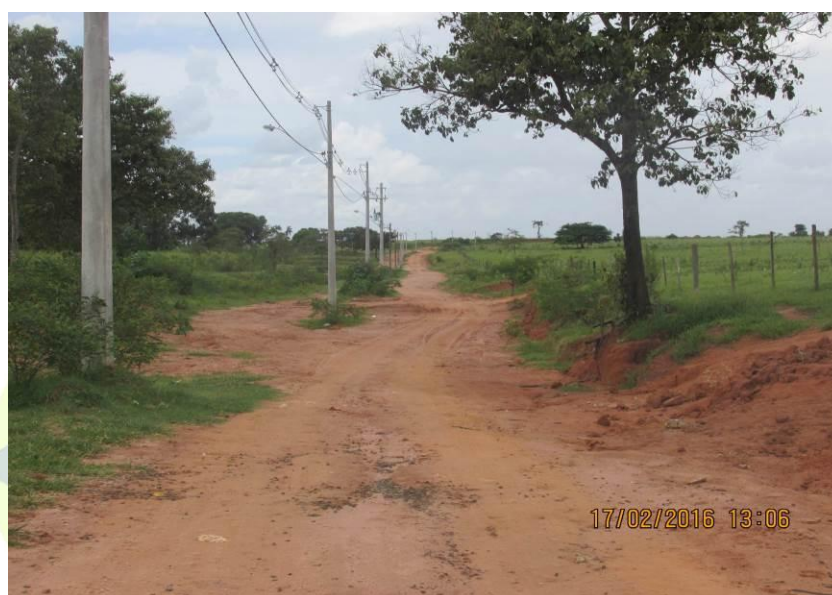
Estrada intermunicipal não pavimentada tem início no município de Lácio e termina na Rodovia SP-294. Essa estrada não teve intervenção, mas recebe manutenção periódica da Prefeitura Municipal. A cultura lateral ao longo da estrada é: pastagem. Seu traçado encontra-se em aclive/declive. Possui lombadas insuficientes e não apresenta saídas d'água. O trecho crítico encontrado na estrada foi processo erosivo no leito carroçável.

Figura 31 - Plataforma não conformada.

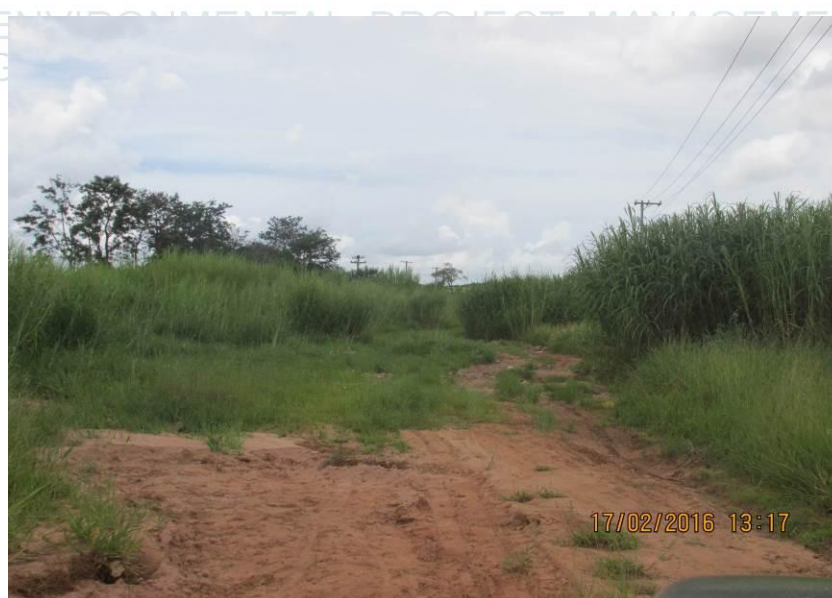
Figura 32 - Final da estrada.

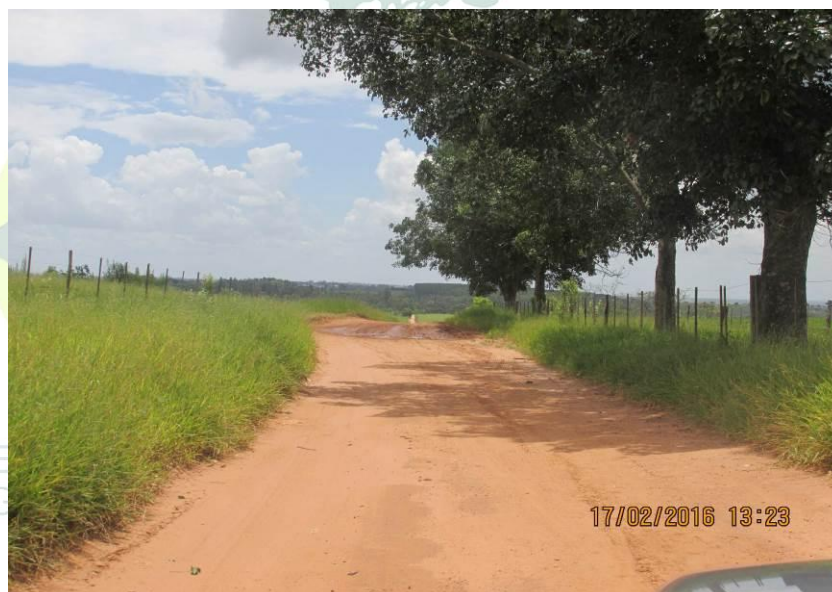
Figura 33 - Ausência de revestimento.

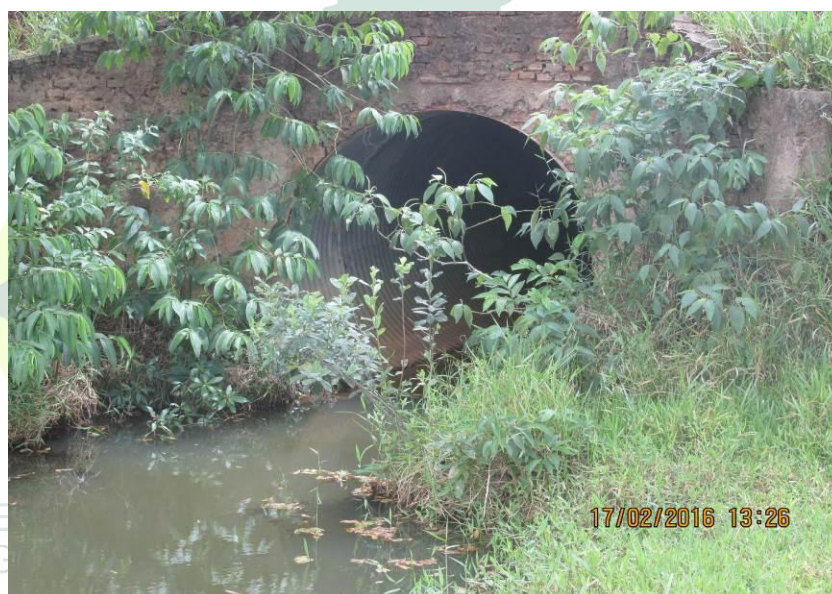
Figura 35 - Tubulação de armco de 2500 mm.

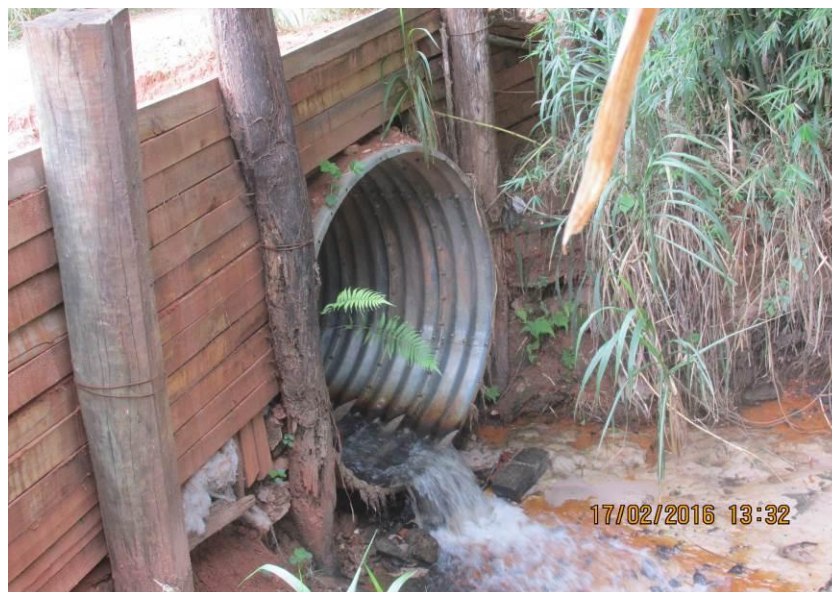
Figura 36 - Tubulação de armco de 1500 mm.

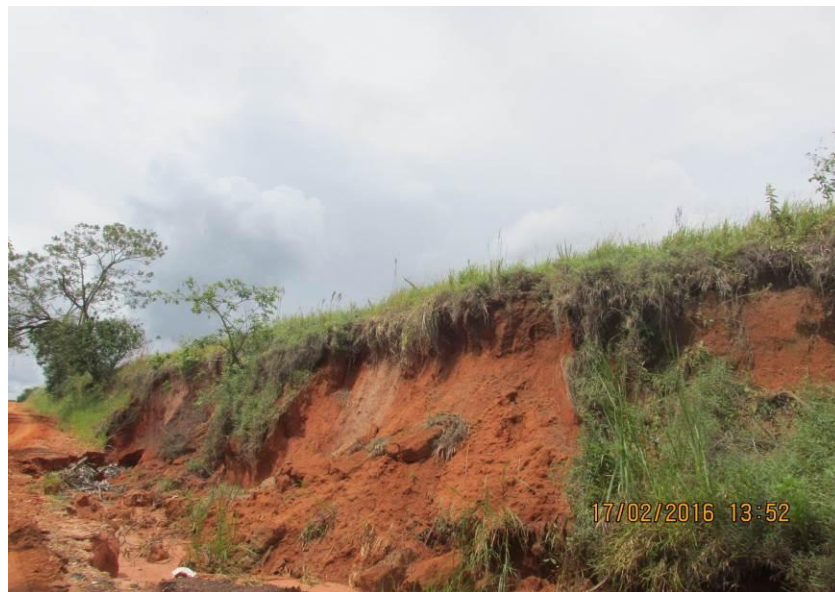
Figura 37 - Desmoronamento do barranco.

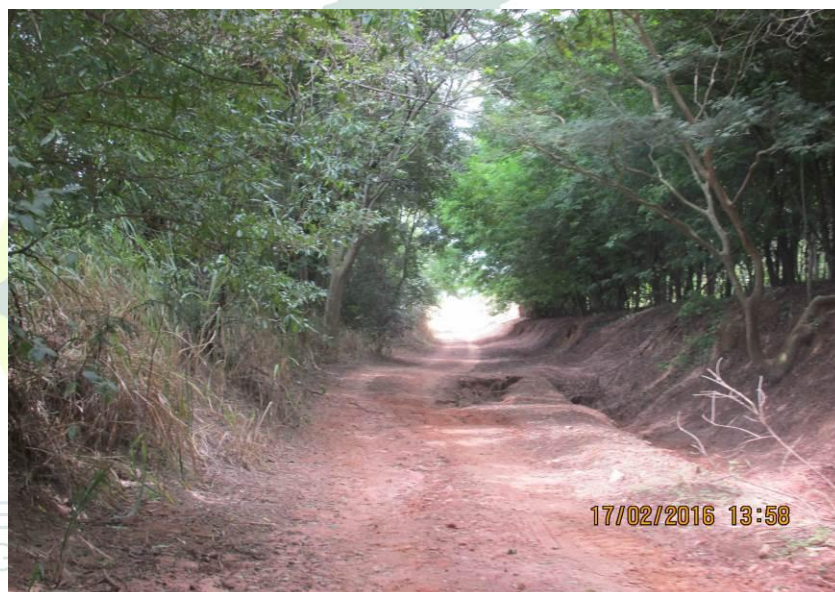
Figura 38 - Erosão na lateral da estrada.

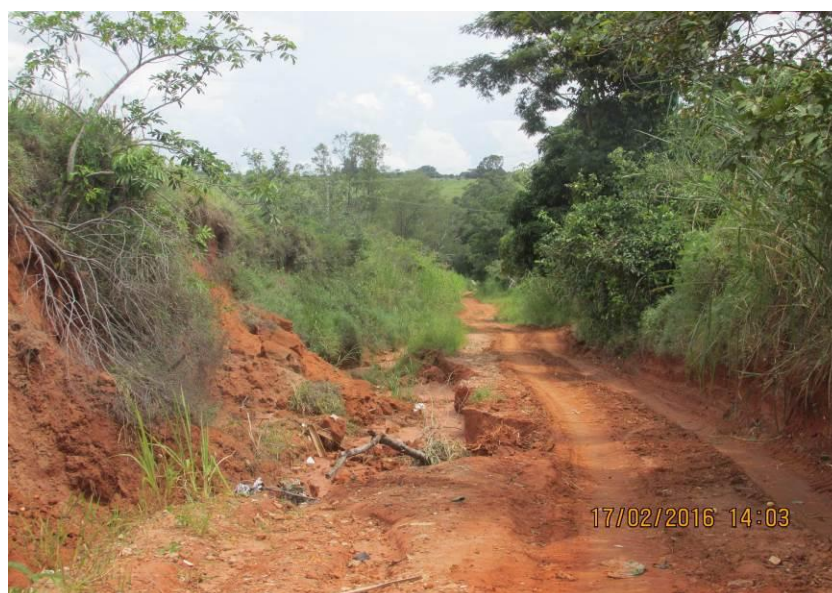
Figura 39 - Processo erosivo na lateral da estrada.

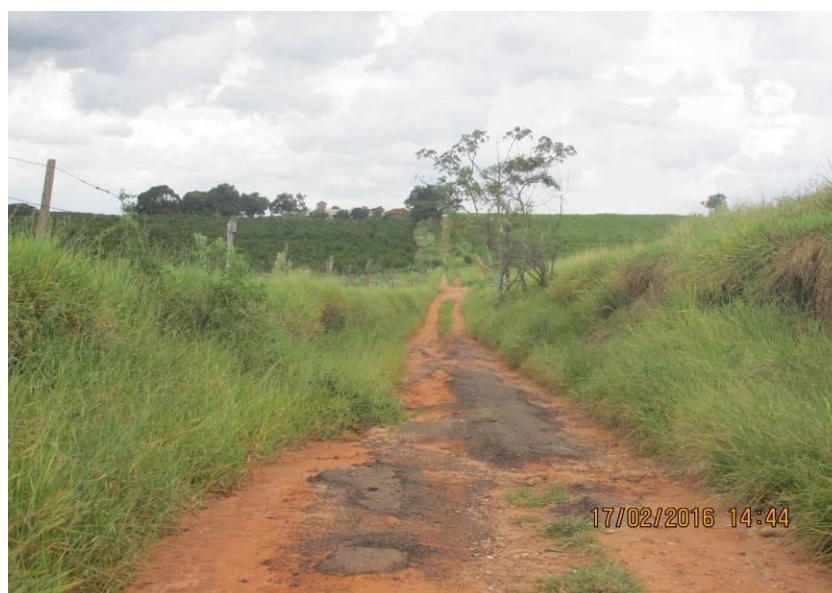
Figura 41 - Trecho revestido com sobras asfálticas.

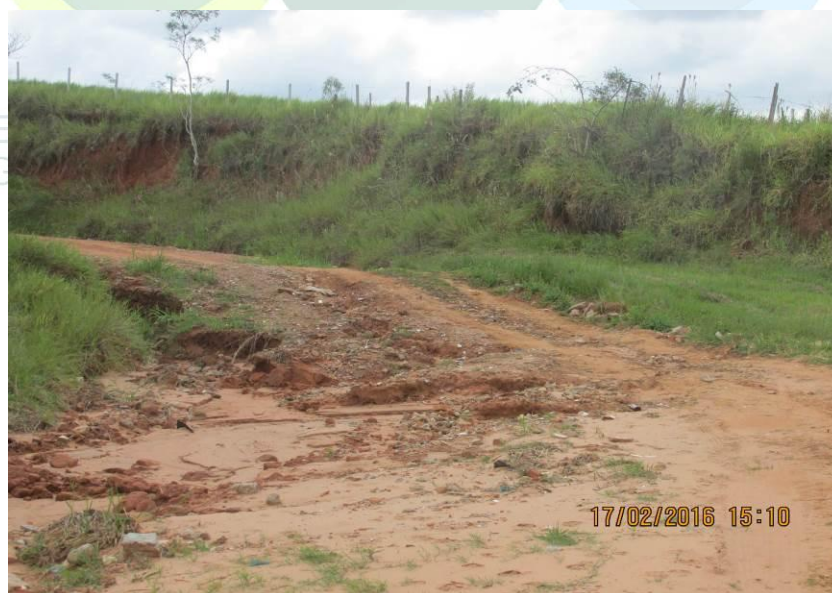
Figura 44 - Erosão na lateral da estrada.

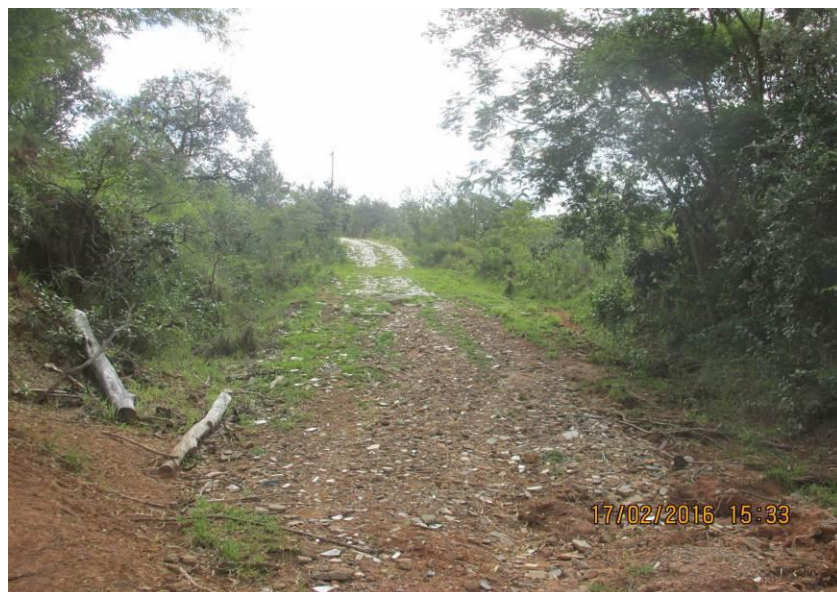
Figura 45 - Início de trecho com paralelepípedo.

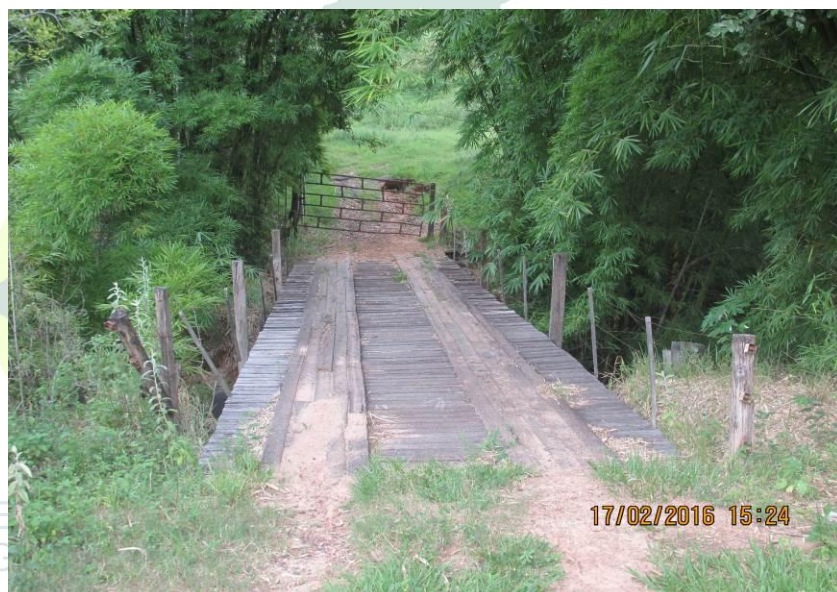
Figura 46 - Ponte de madeira, dimensões 20,40 x 4,60 x 5,60 metros.

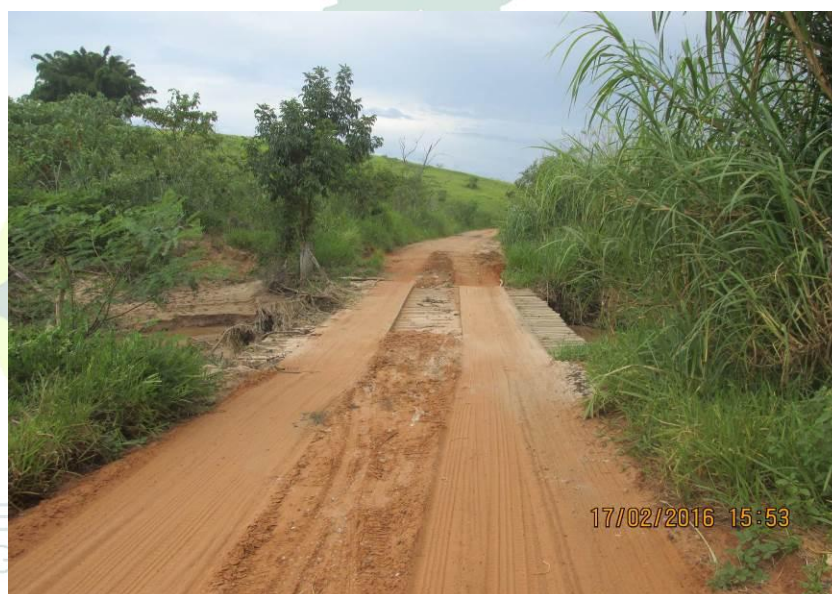
Figura 48 - Ponte de madeira com as seguintes dimensões 8,00 x 4,10 x 0,80 metros.

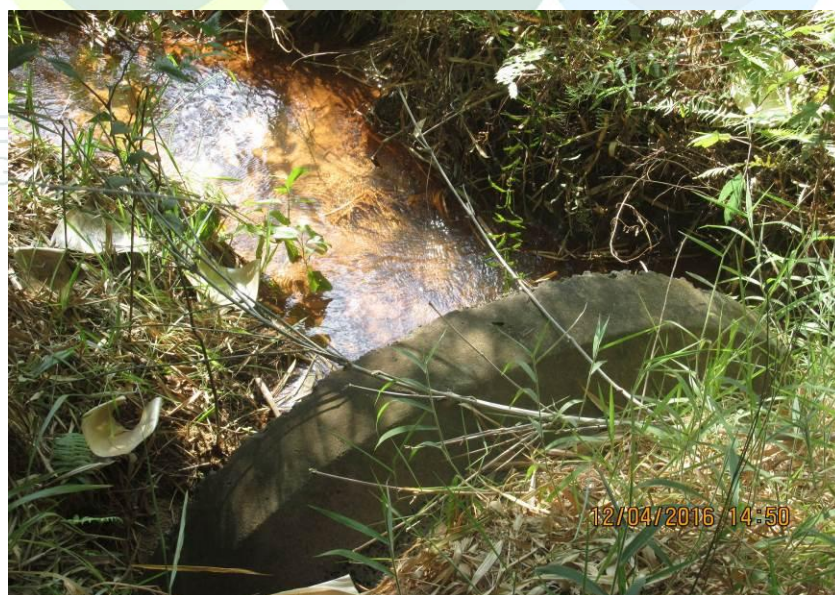
Figura 50 - Tubulação de concreto de 1500 mm.

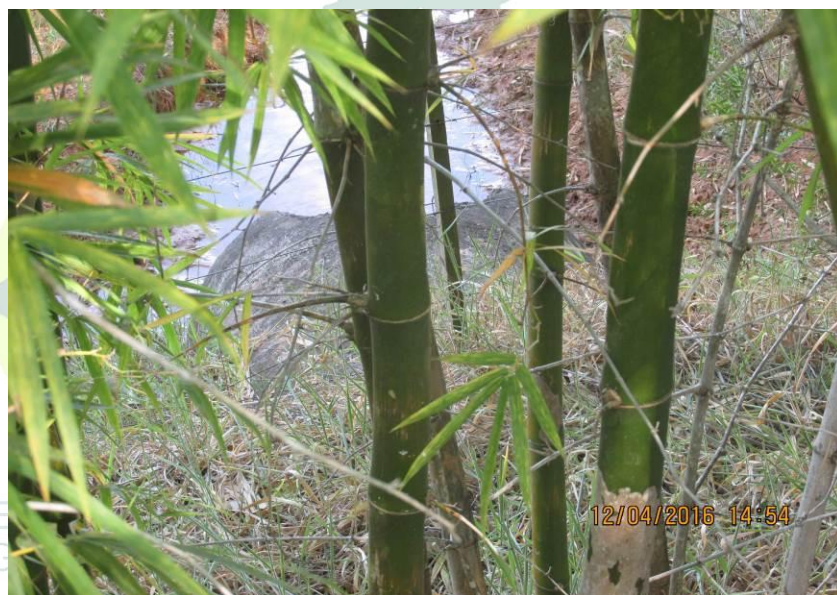
Figura 52 - Tubulação de concreto de 1500 mm.

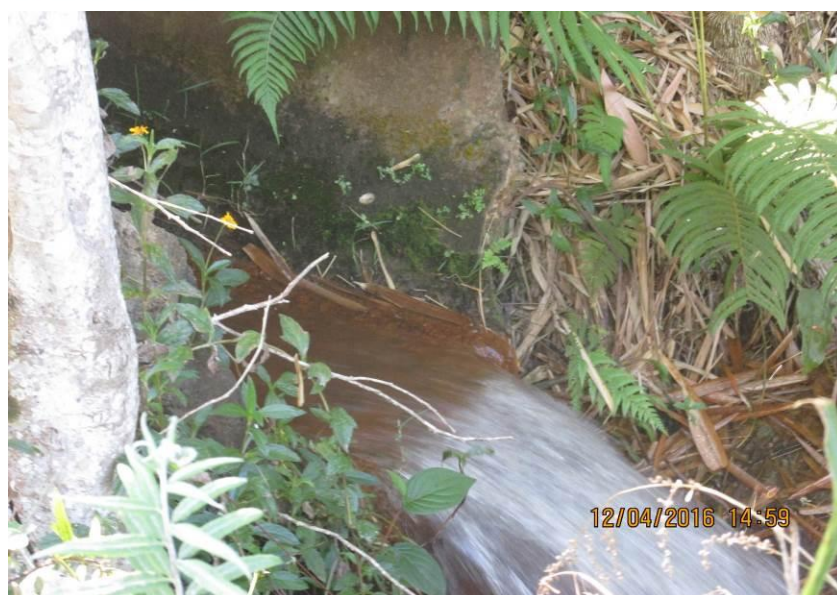
Figura 53 - Tubulação de concreto de 1500 mm.

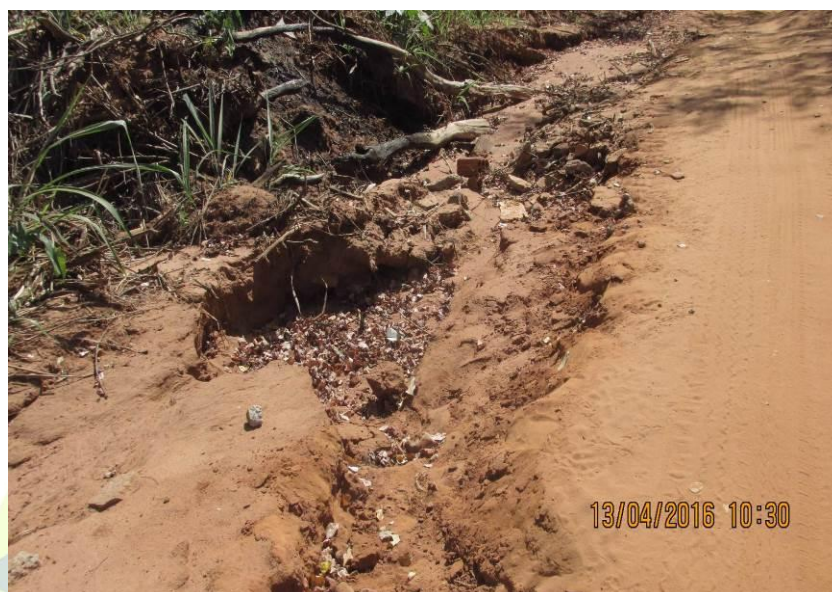
Figura 57 - Erosão na lateral da estrada.

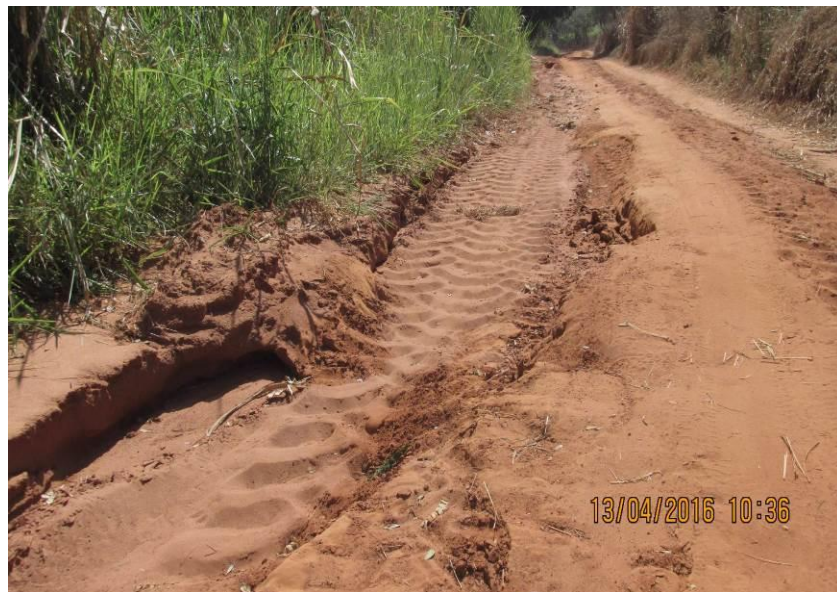
Figura 59 - Processo erosivo na lateral da estrada.

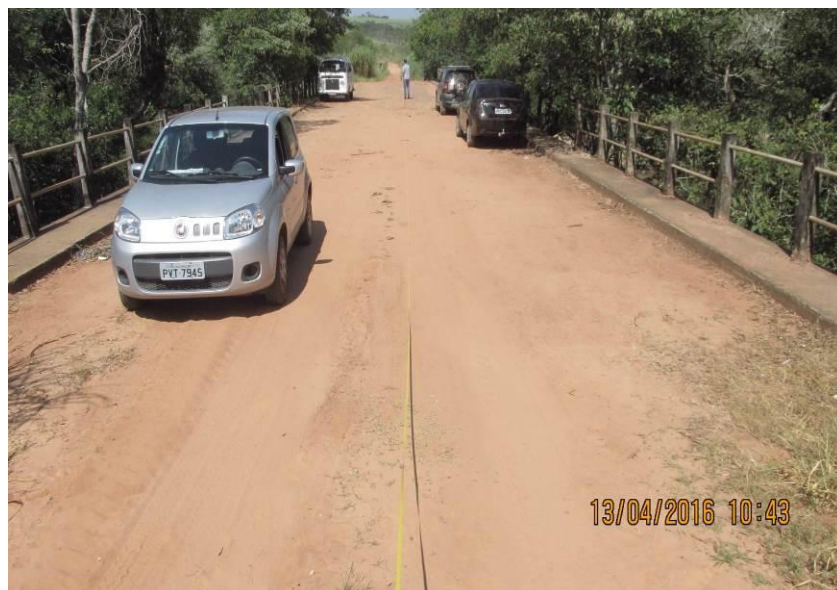
Figura 61 - Ponte de concreto de 73,00 x 10,00 x 9,50 metros.

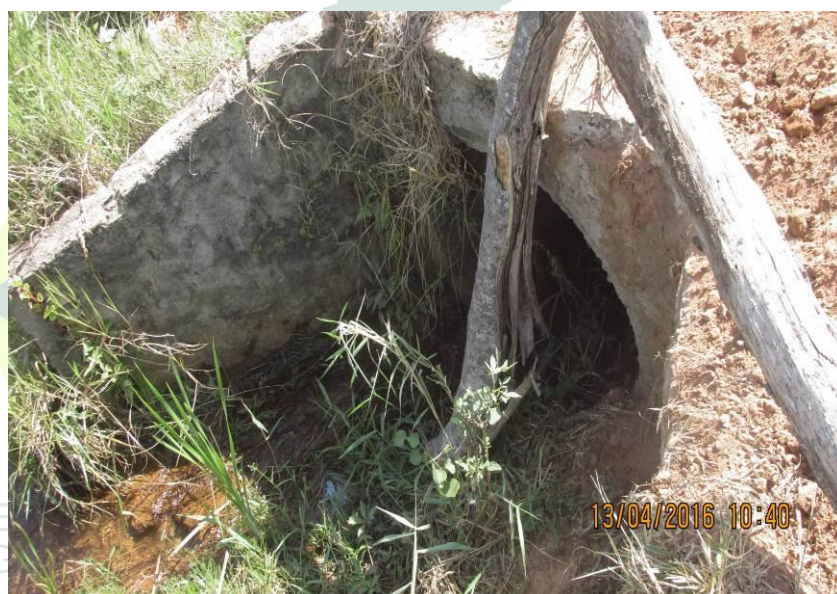
Figura 62 - Tubulação de concreto de 1000 mm.

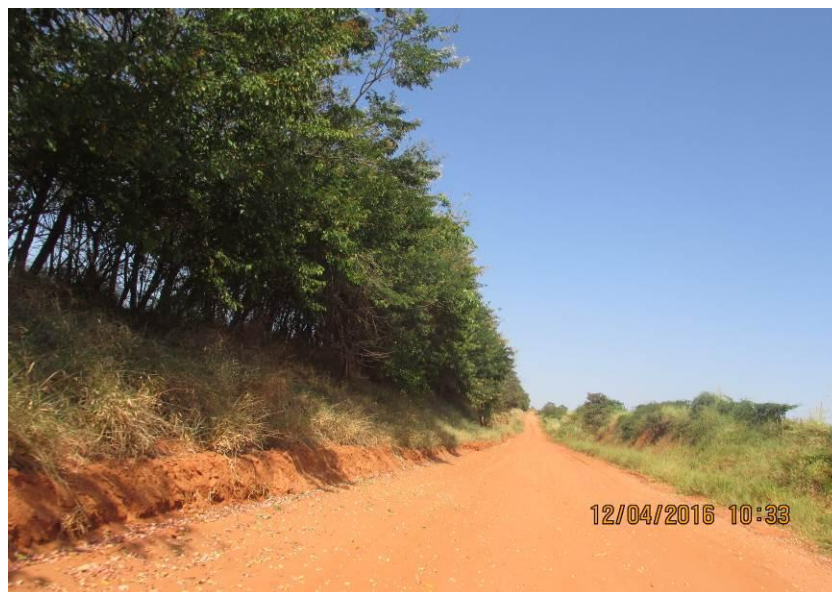
Figura 63 - Plataforma não conformada e barranco.

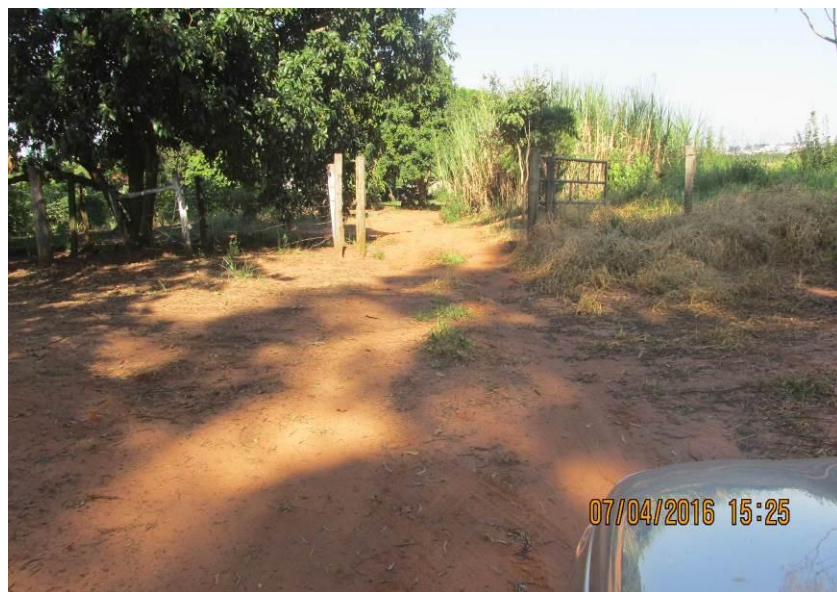
Figura 65 - Final da estrada.

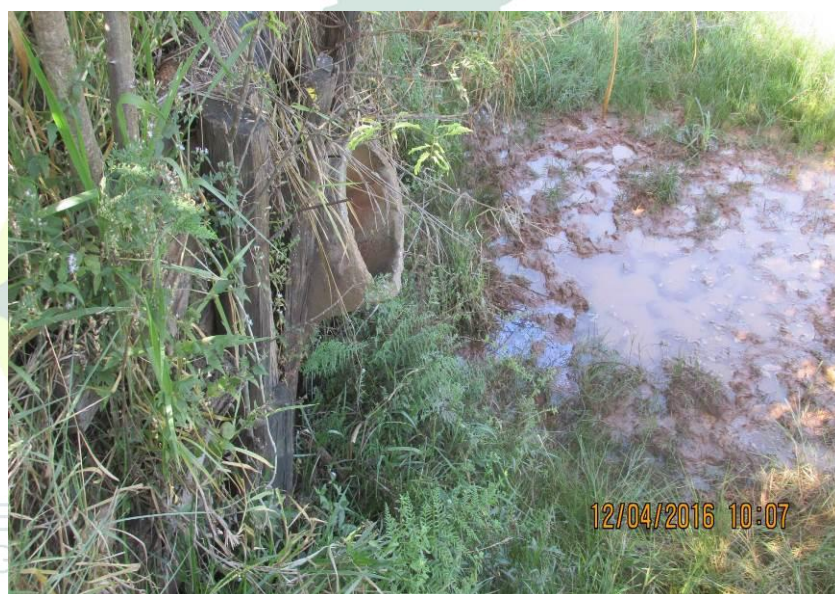
Figura 69 - Tubulação de concreto de 1000 mm.

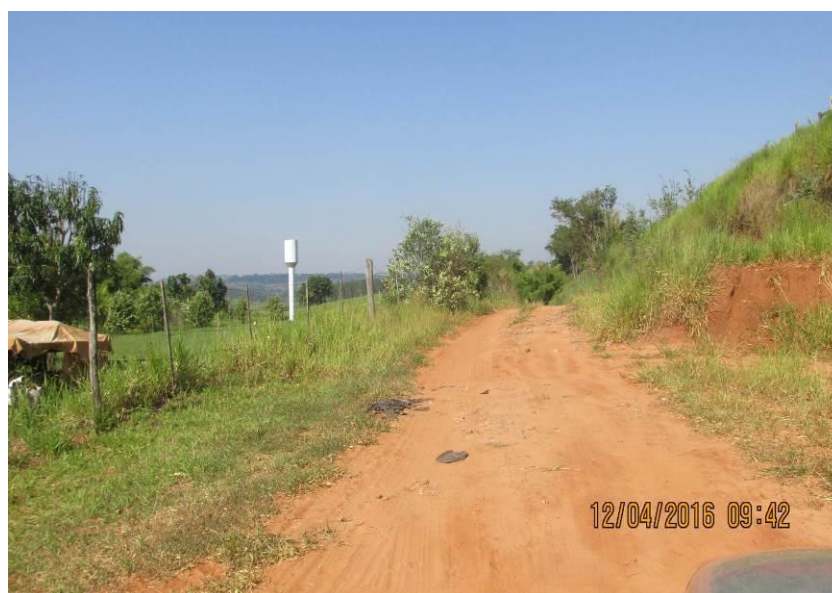
Figura 70 - Plataforma não conformada.

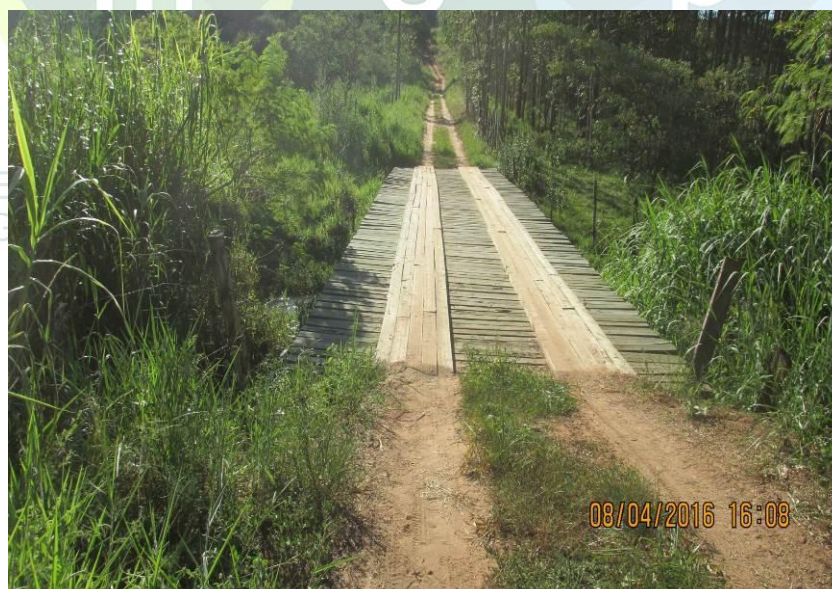
Figura 73 - Ponte de madeira de 22,40 x 4,40 x 3,10 metros.

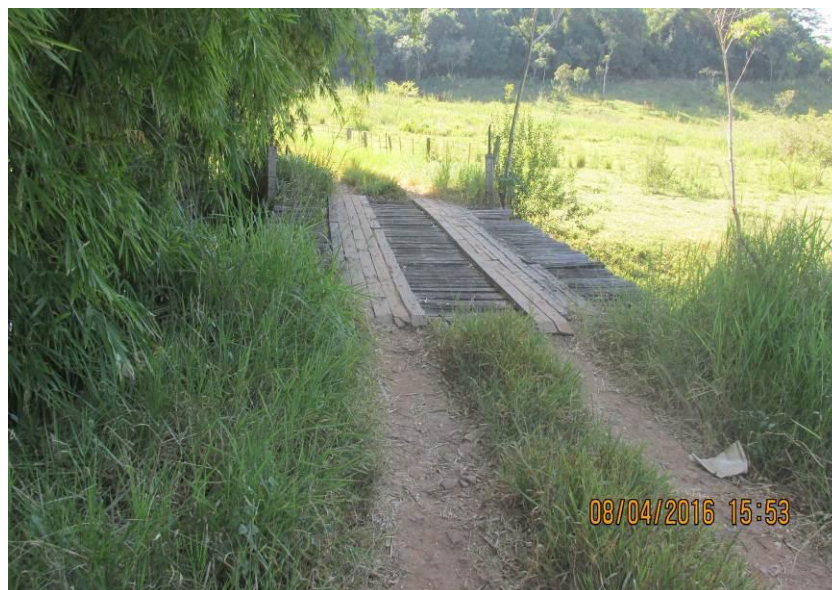
Figura 77 - Ponte de madeira de 7,40 x 4,80 x 2,50 metros.

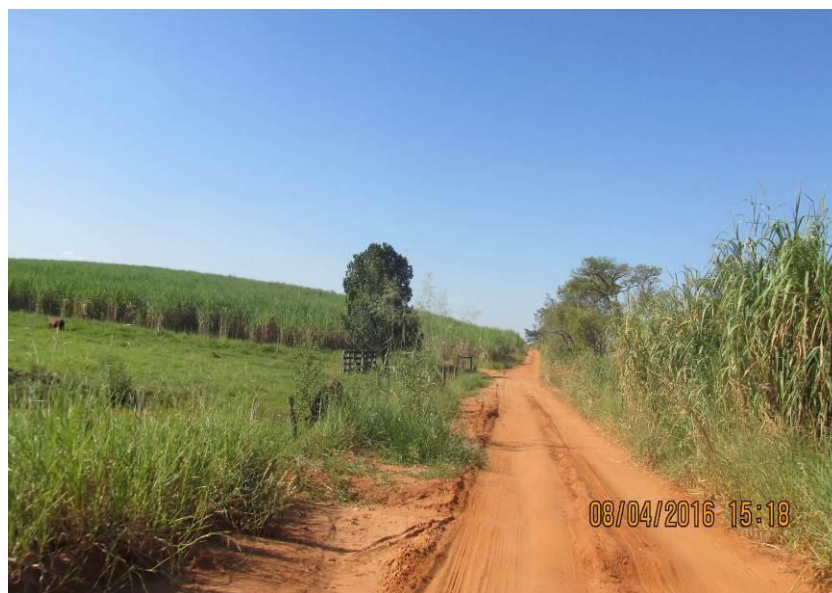
Figura 84 - Plataforma não conformada.

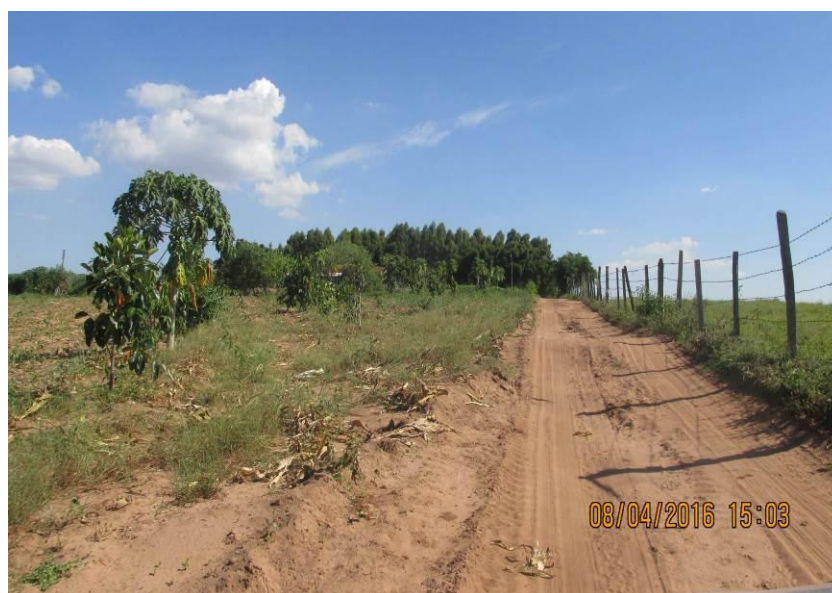
Figura 88 - Ausência de saída d'água.

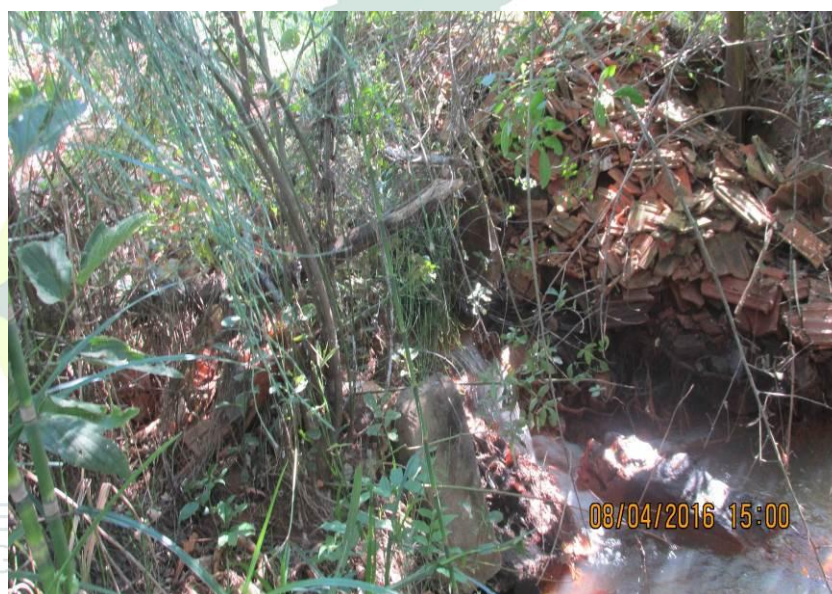
Figura 89 - Tubulação de concreto de 800 mm.

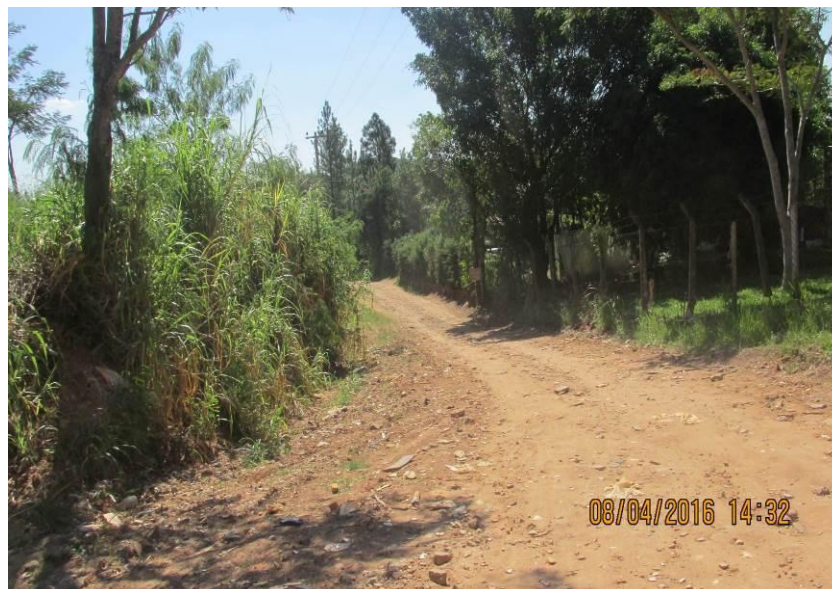
Figura 90 - Plataforma não conformada.

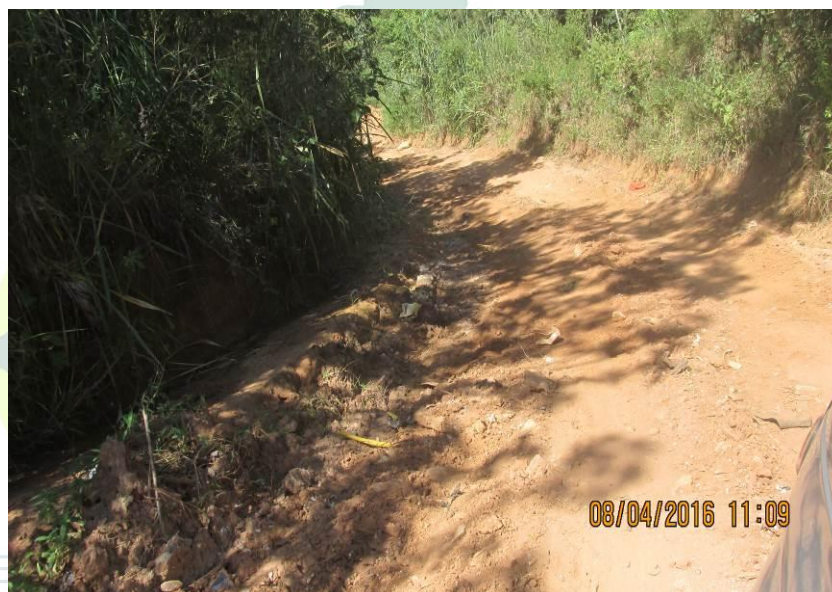
Figura 92 - Processo erosivo na lateral da estrada.

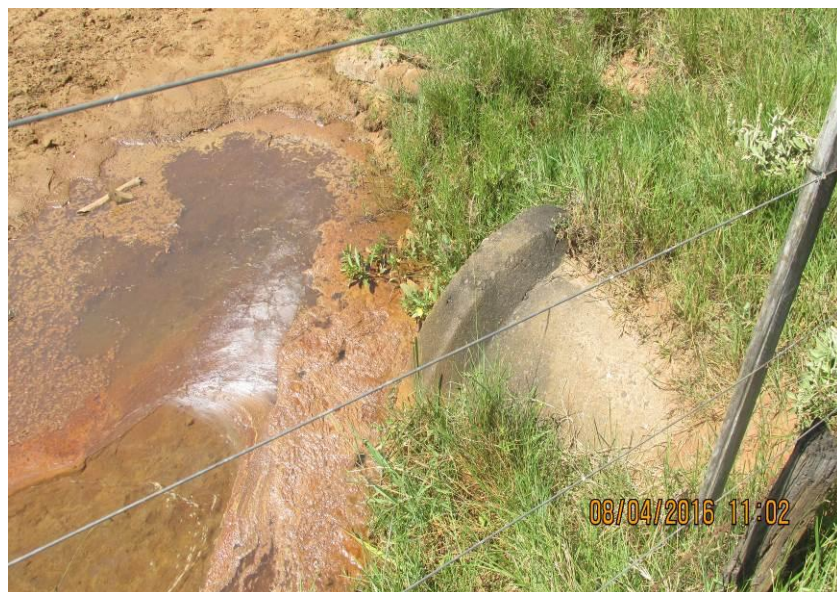
Figura 95 - Tubulação de 1000 mm.

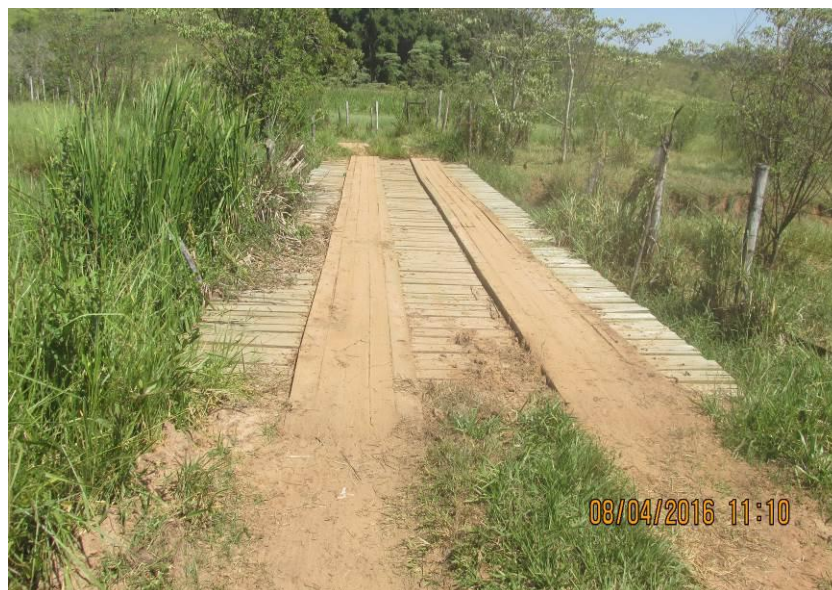
Figura 97 - Ponte de madeira de 17,40 x 4,40 x 3,80 metros.

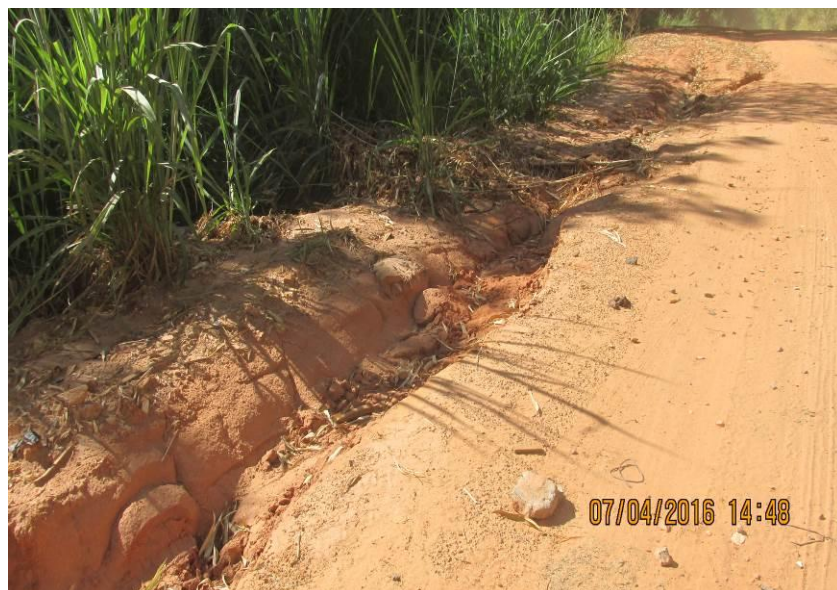
Figura 100 - Processo erosivo na lateral da estrada.

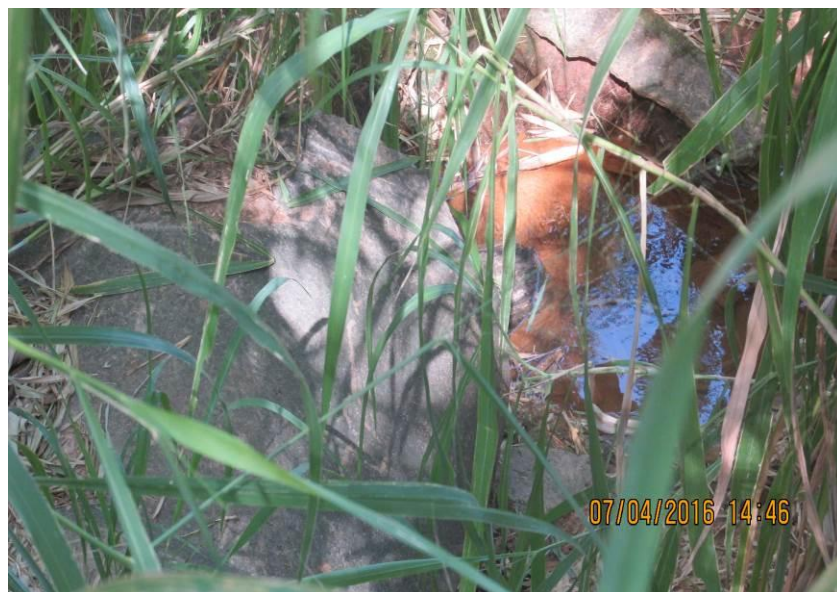
Figura 102 - Tubulação de concreto de 1500 mm.

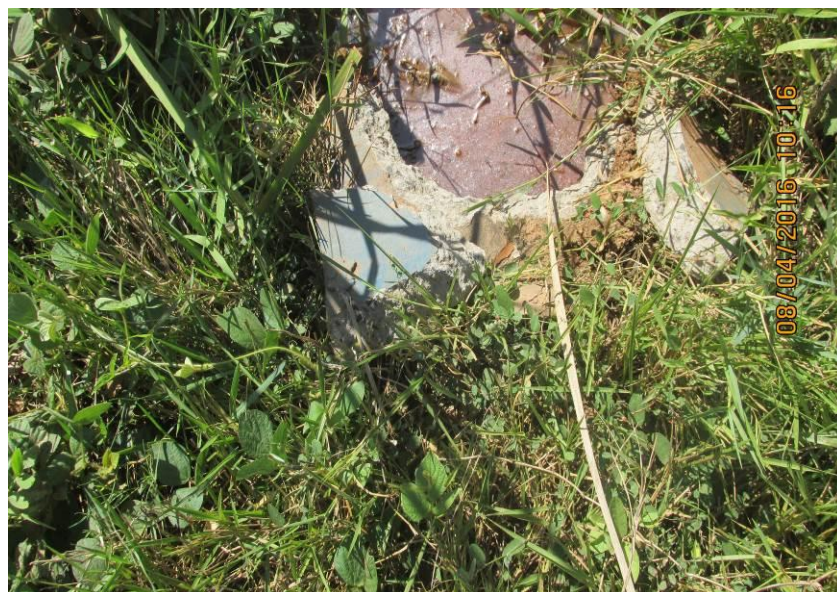
Figura 108 - tubulação de concreto danificada de 600 mm.

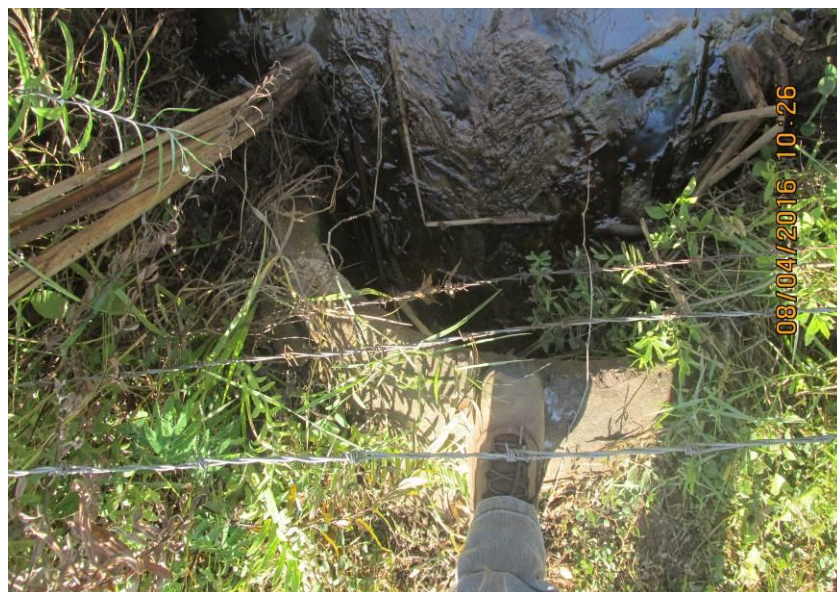
Figura 110 - Tubulação de concreto de 800 mm.

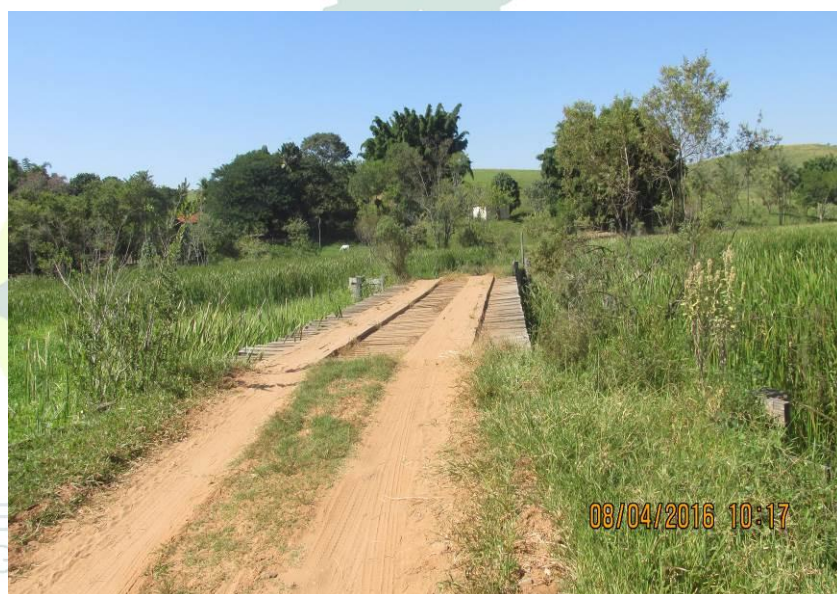
Figura 111 - Ponte de madeira de 18,60 x 4,40 x 2,50 metros.

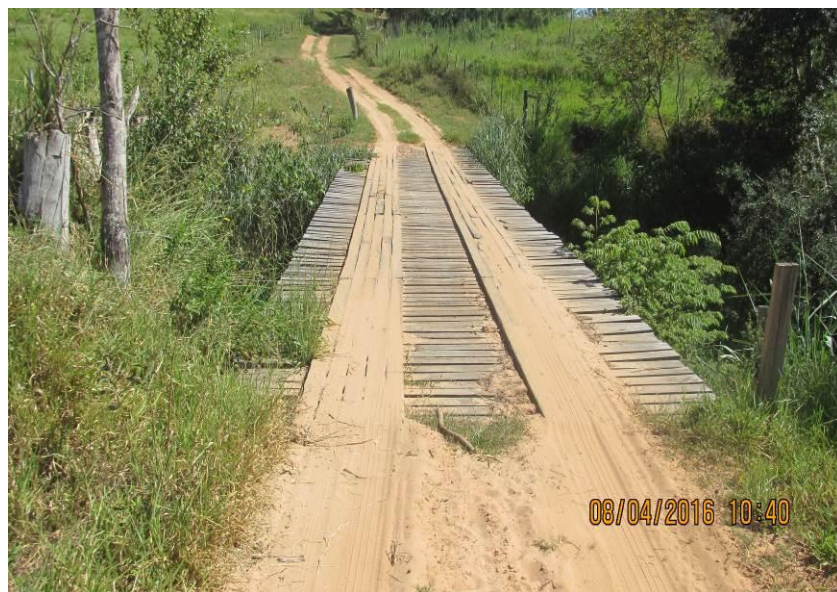
Figura 112 - Ponte de madeira medindo 21,20 x 4,30 x 5,20 metros.
