## **LEI NÚMERO 8713 DE 09 DE SETEMBRO DE 2021**

### **APROVA O PLANO DIRETOR DE CONTROLE DE EROSÃO RURAL DO MUNICÍPIO DE MARÍLIA**

# PLANO DIRETOR DE CONTROLE DE EROSÃO RURAL DE MARÍLIA – SP

## PLANO DIRETOR DE CONTROLE DE EROSÃO RURAL DO MUNICÍPIO DE MARÍLIA – SP

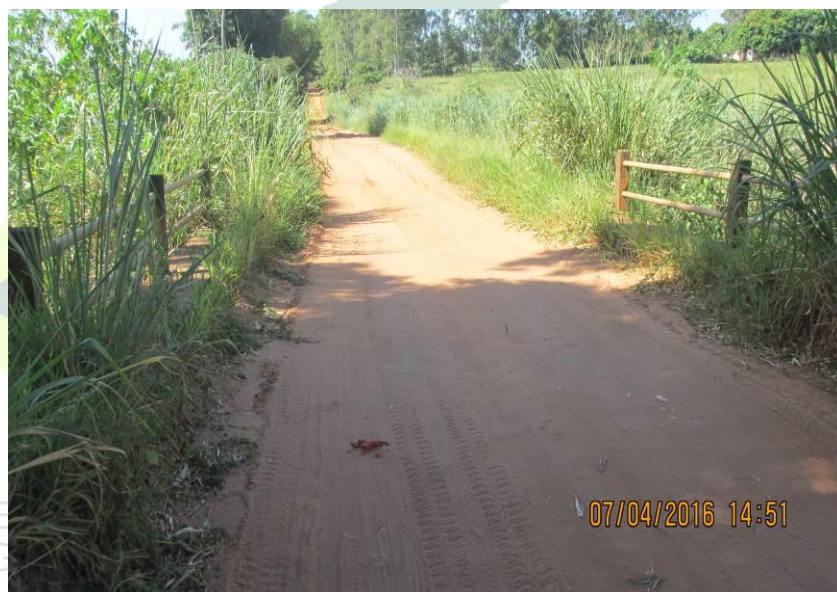
Figura 113 - Ponte de alvenaria de 7,40 x 6,00 x 2,70 metros.

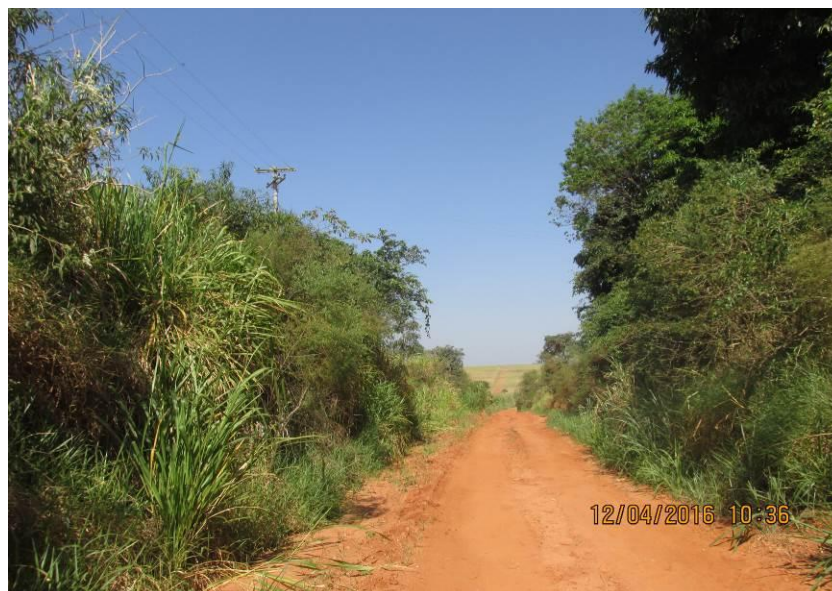
Figura 116 - Plataforma não conformada.

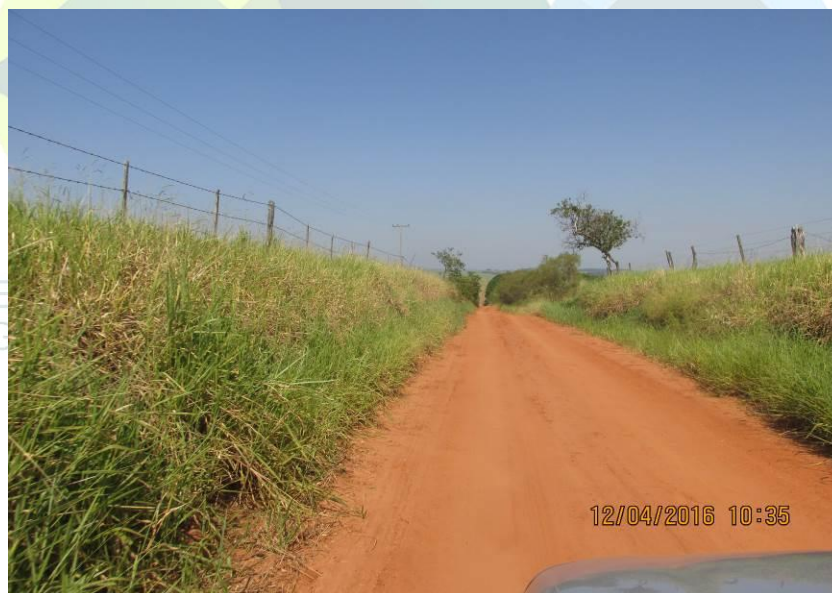
Figura 117 - Ausência de saída d'água.

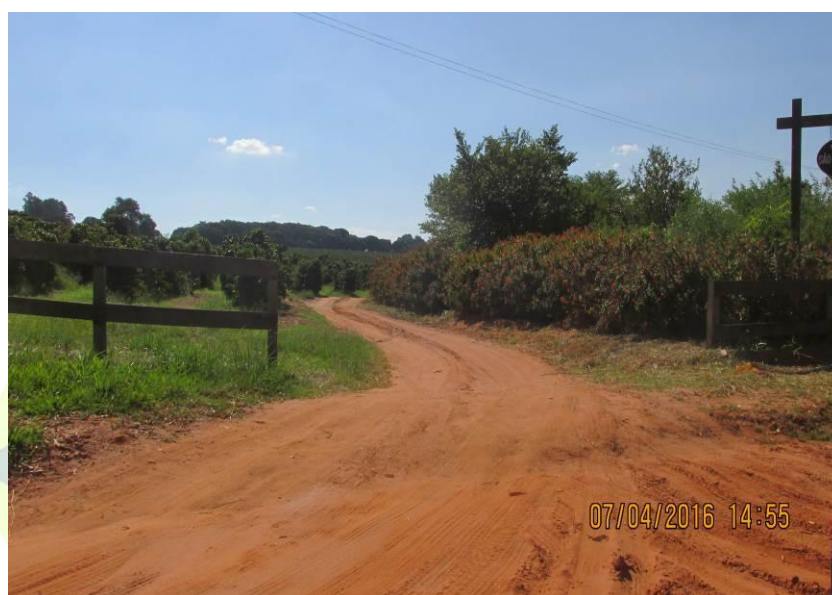
Figura 118 - Início da estrada.

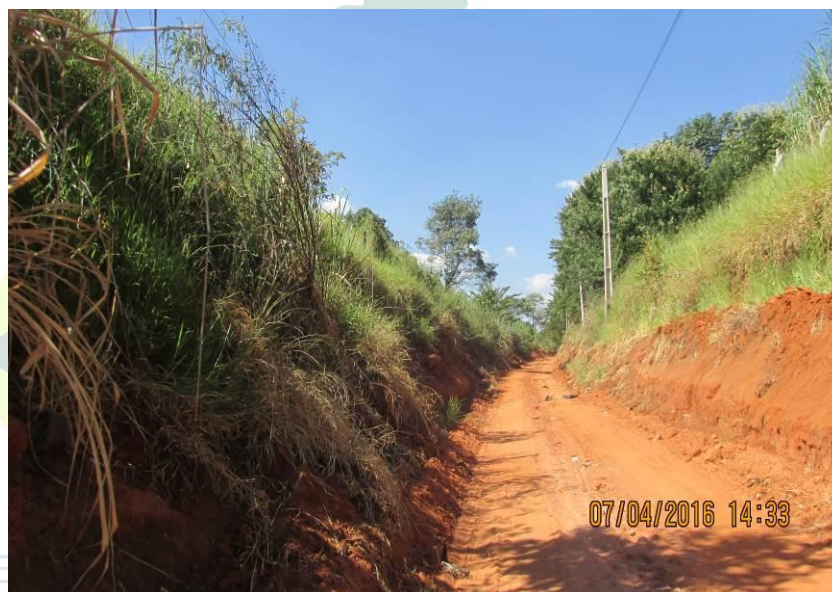
Figura 120 - Trecho encaixado entre barrancos.

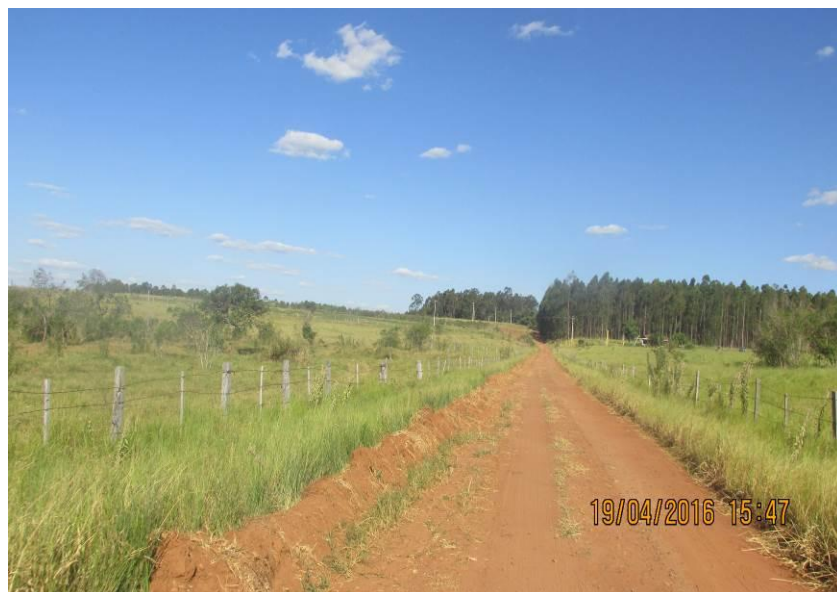
Figura 122 - Ausência de saída d'água.

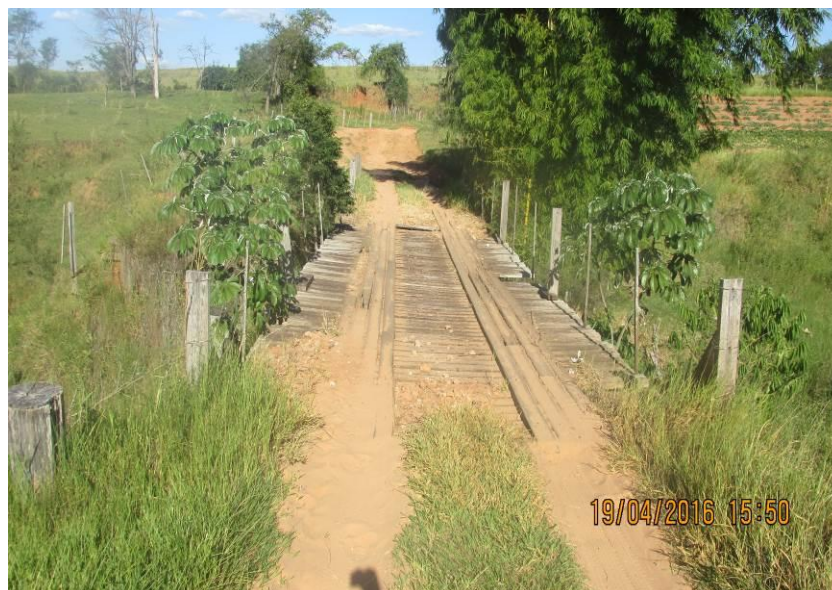
Figura 124 - Ponte de madeira com dimensões de 17,30 x 4,20 x 5,40 metros.

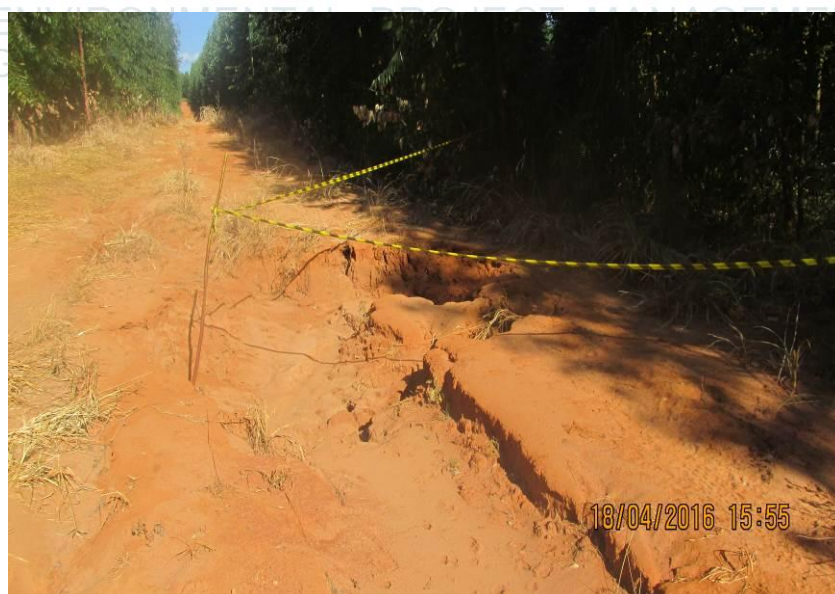
Figura 128 - Processo erosivo no leito carroçável.

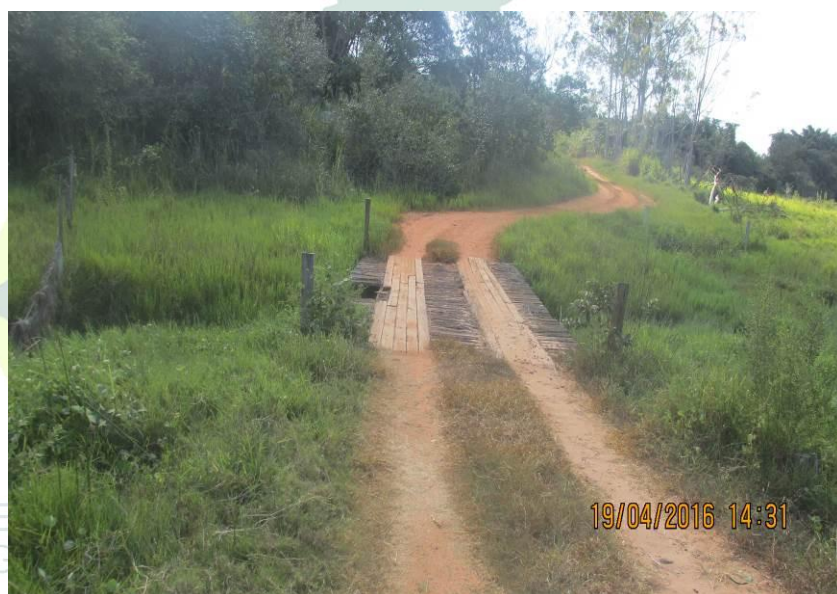
Figura 132 - Ponte de madeira com a plataforma danificada de 9,80 x 4,10 x 2,90 metros.

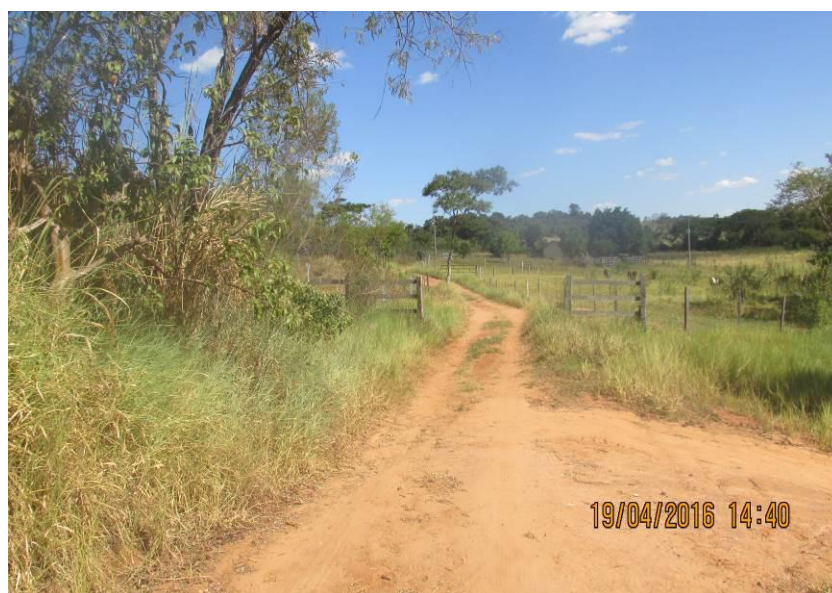
Figura 133 - Ausência de revestimento.

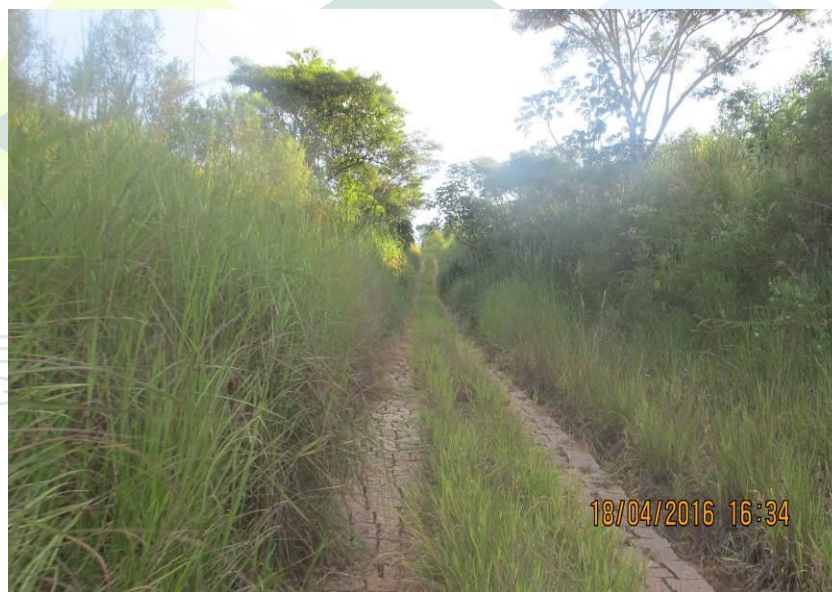
Figura 150 - Trecho revestido com paralelepípedo e gramíneas no leito carroçável.

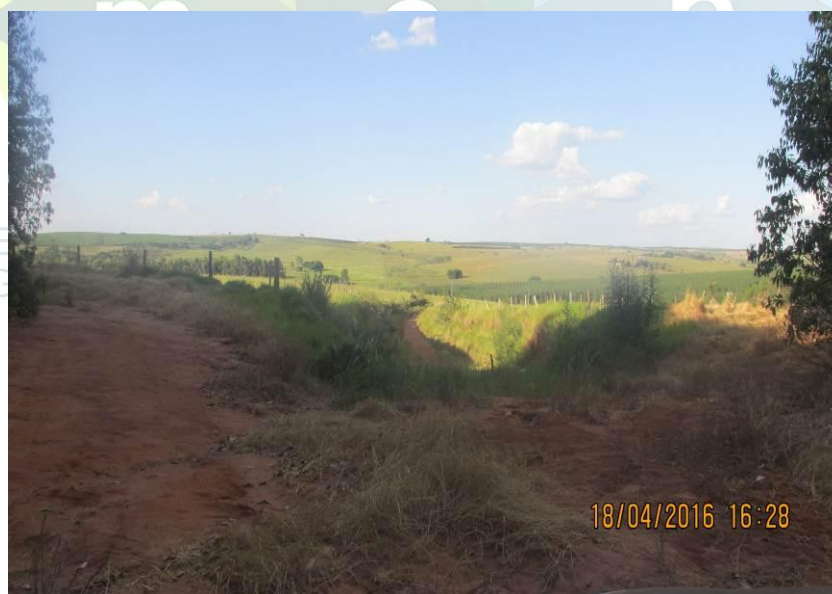
Figura 152 - Interdição da estrada por más condições.

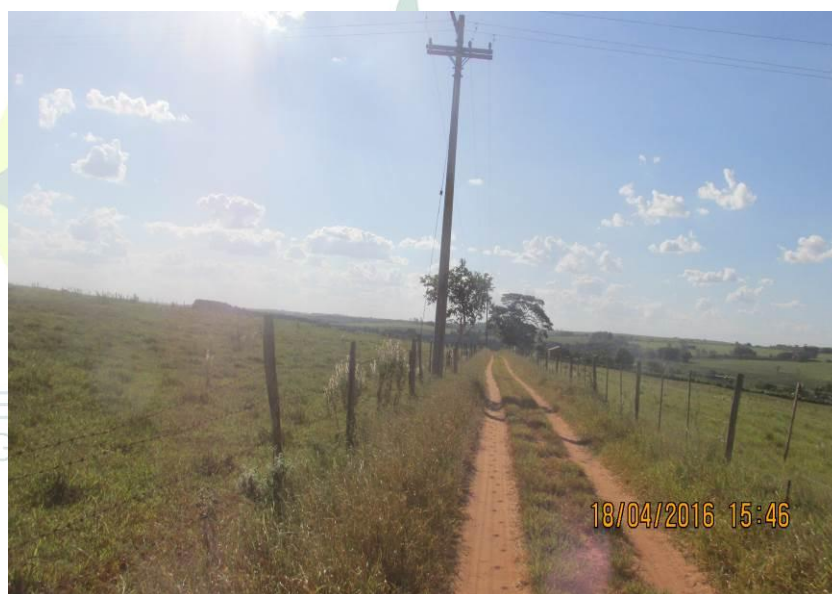
Figura 155 - Ausência de saída d'água.

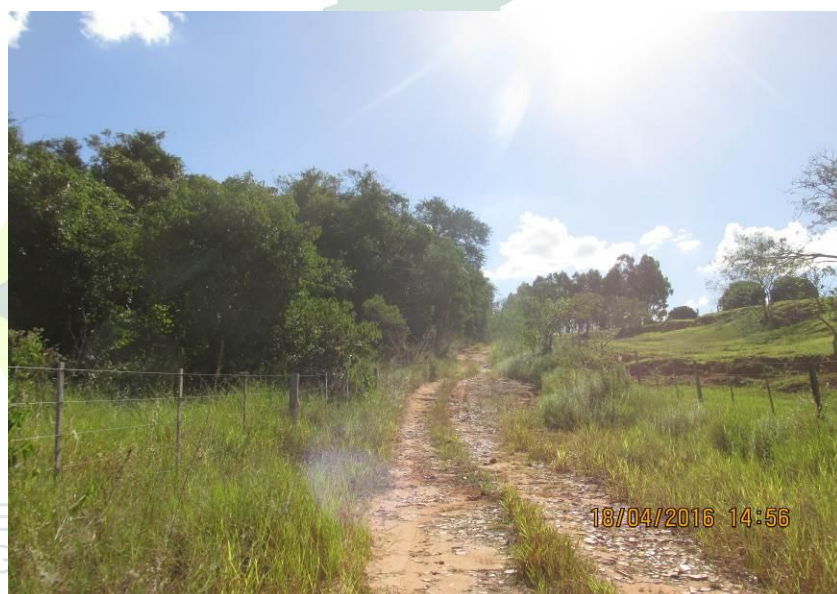
Figura 164 - Revestimento com entulho de construção civil.

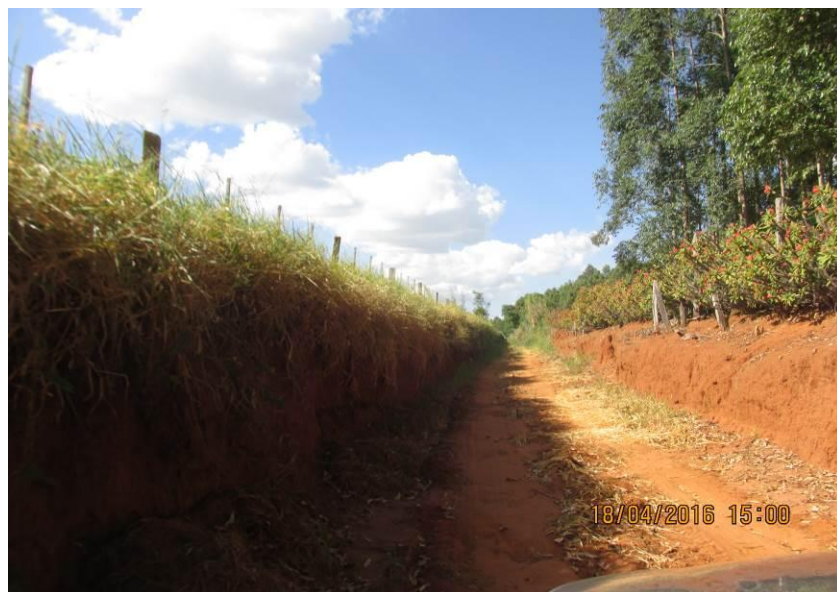
Figura 165 - Trecho encaixado entre barrancos.

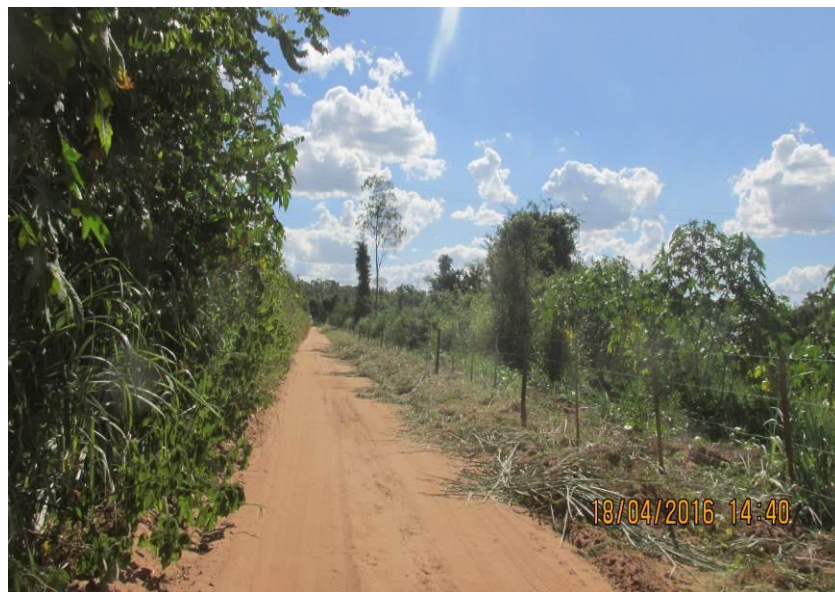
Possui lombadas insuficientes e não apresenta saídas d'água. Os trechos críticos encontrados na estrada foram: areões e gramíneas no leito carroçável.

Figura 167 - Ausência de saída d'água.

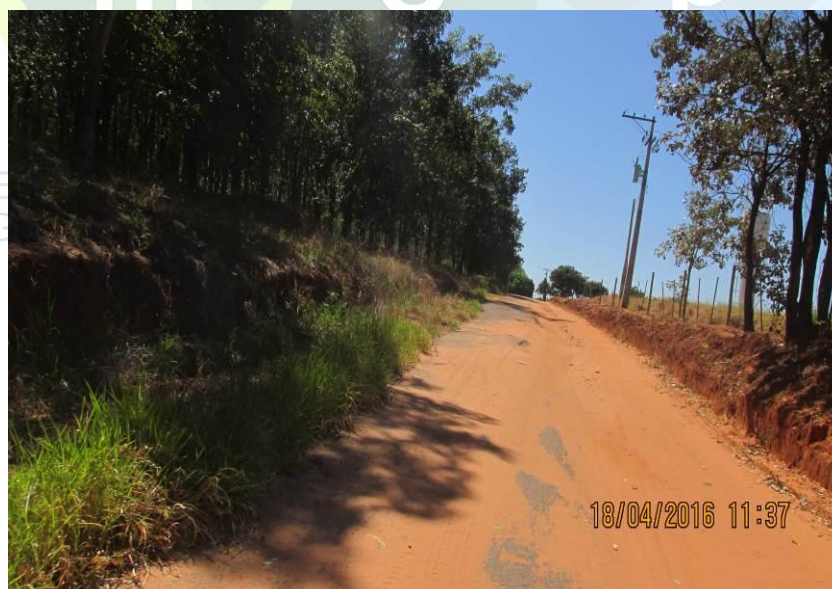
Municipal. As culturas laterais ao longo da estrada são pastagem e eucalipto. Seu traçado em maior parte encontra-se em aclave/declive. Possui lombadas insuficientes e não apresenta saídas d'água. Apresenta revestimento de cascalho em poucos trechos e não uniforme. O trecho crítico encontrado na estrada foi areões.

Figura 170 - Ausência de sistema de drenagem.

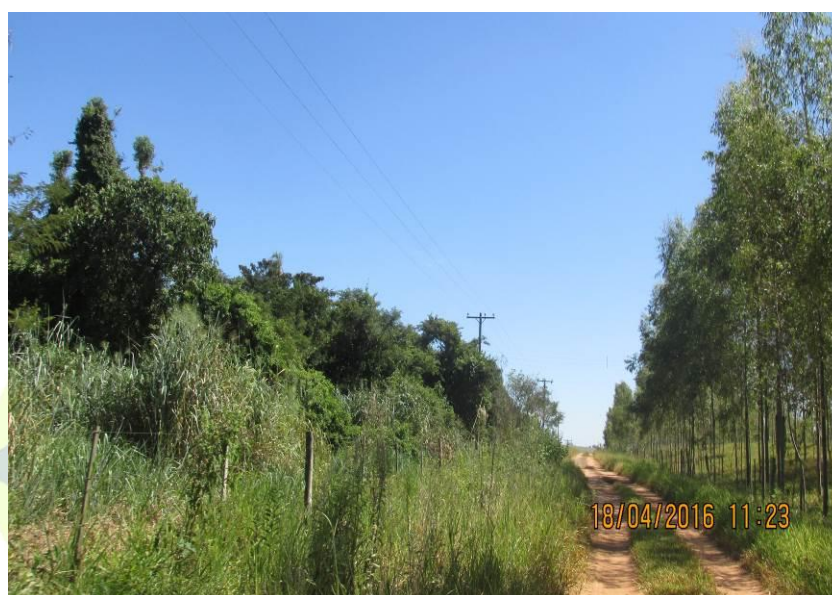
Figura 171 - Ausência de saída d'água.

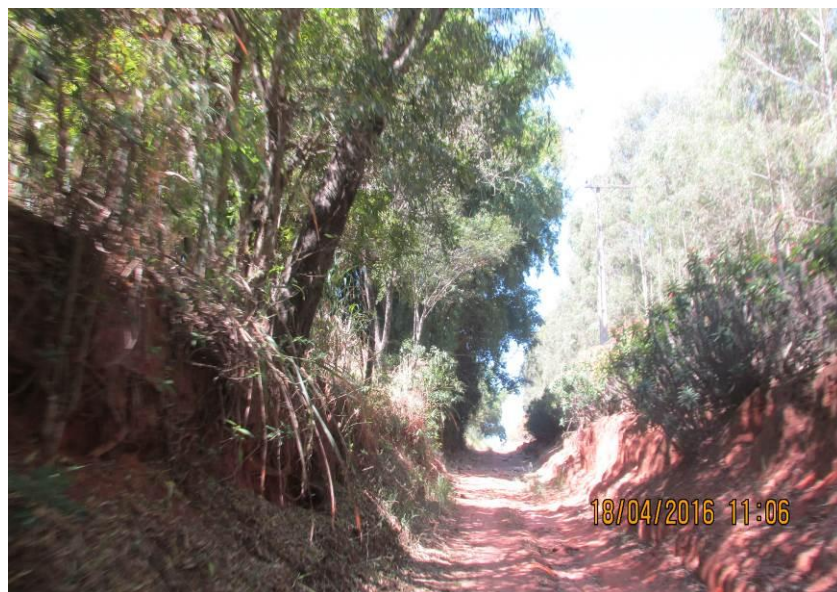
Figura 174 - Trecho encaixado entre barrancos.

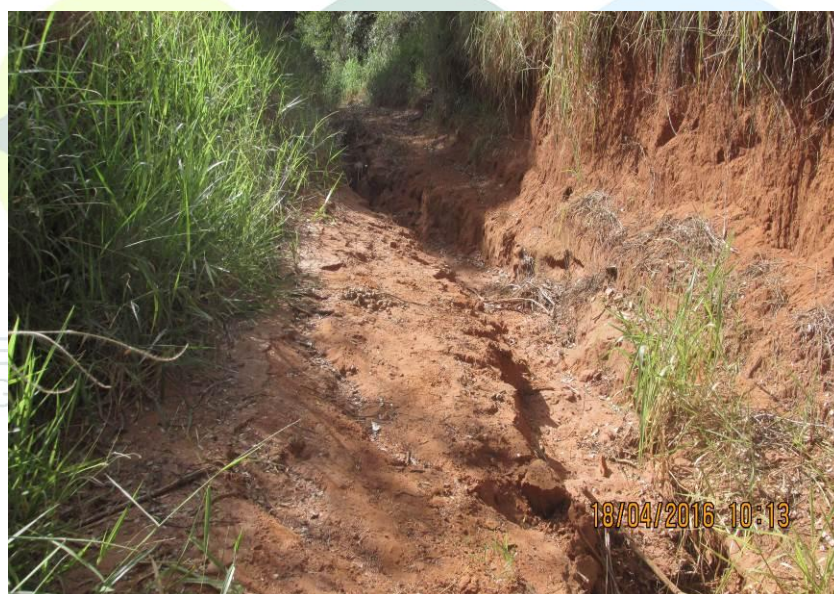
Figura 184 - Processo erosivo no leito carroçável.

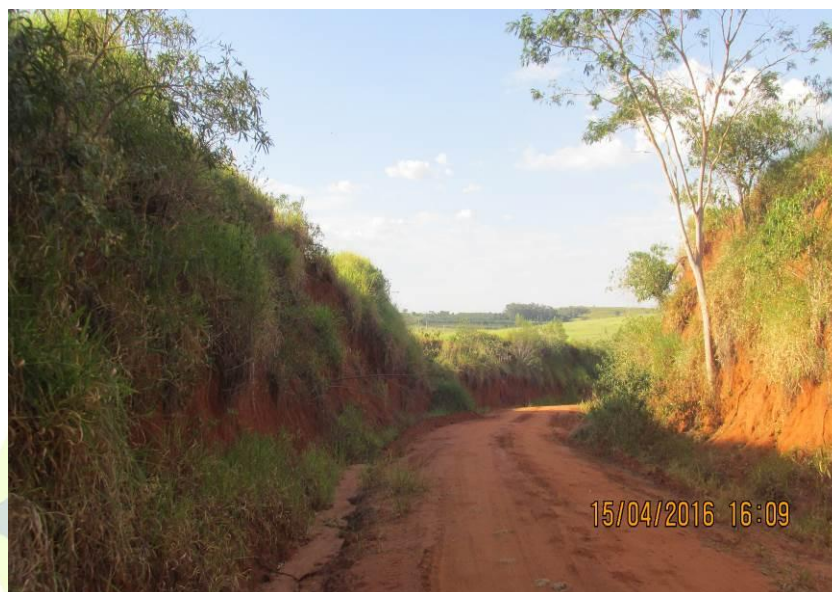
Figura 185 - Trecho encaixado entre barrancos.

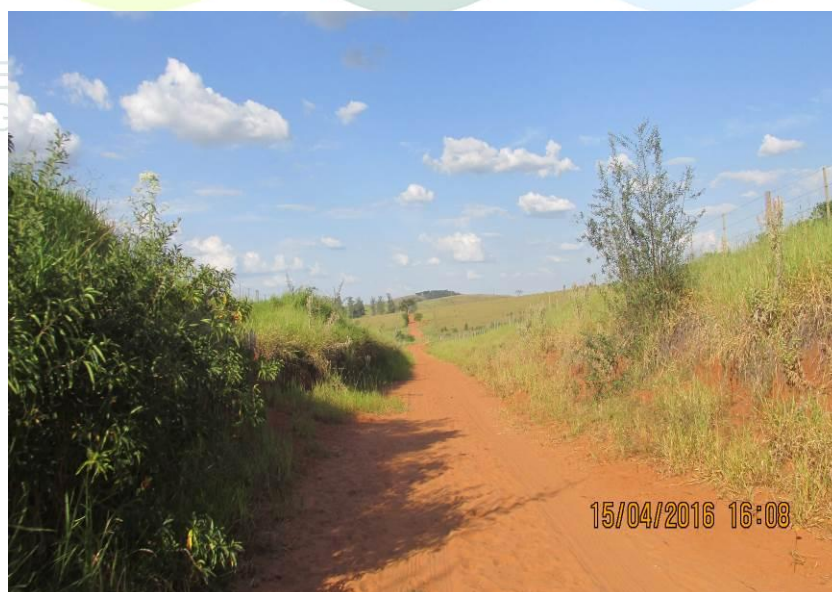
Figura 186 - Ausência de saída d'água.

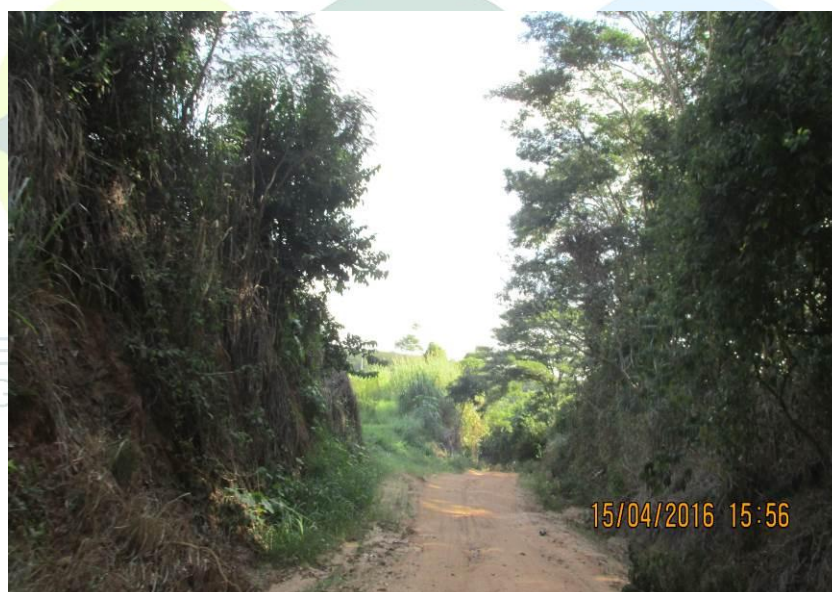
Figura 190 - Ausência de saída d'água.

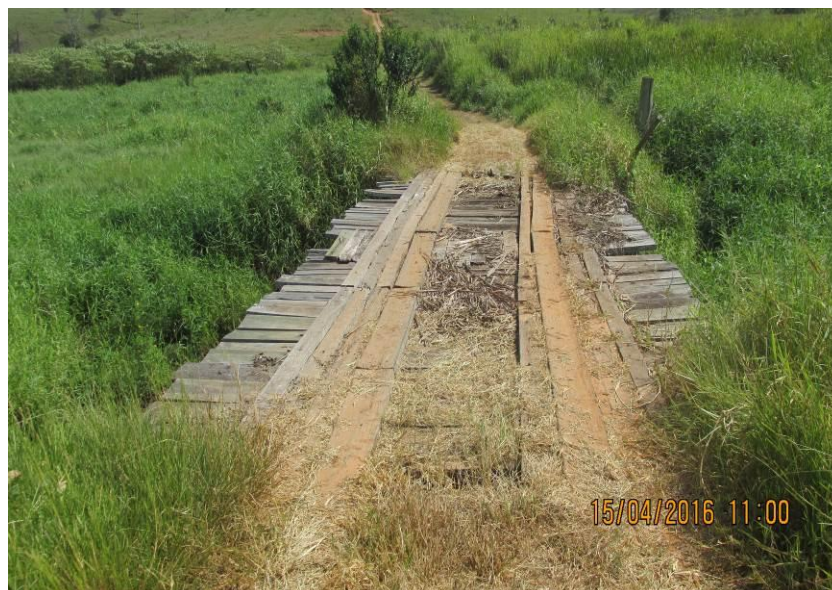
Figura 193 - Ponte de madeira em más condições medindo 11,60 x 4,60 x 2,20 metros.

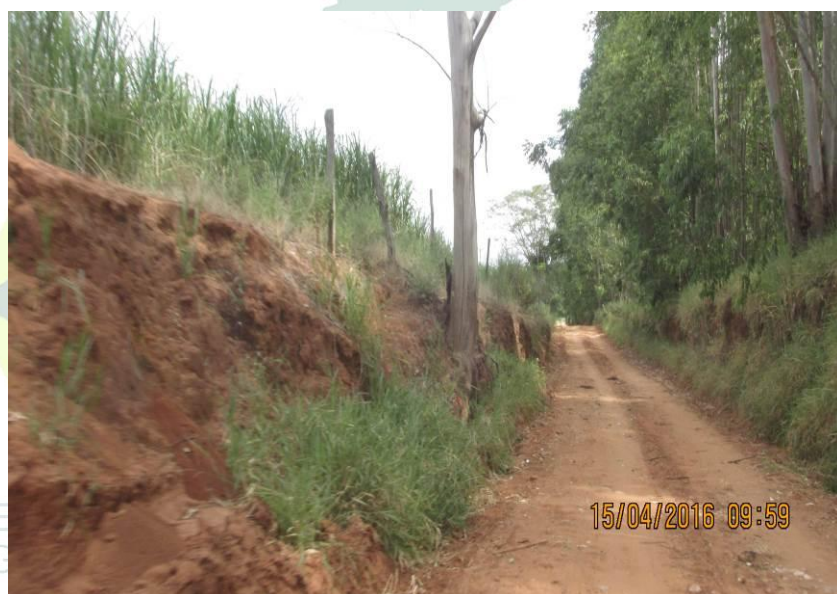
Figura 201 - Trecho encaixado entre barrancos.

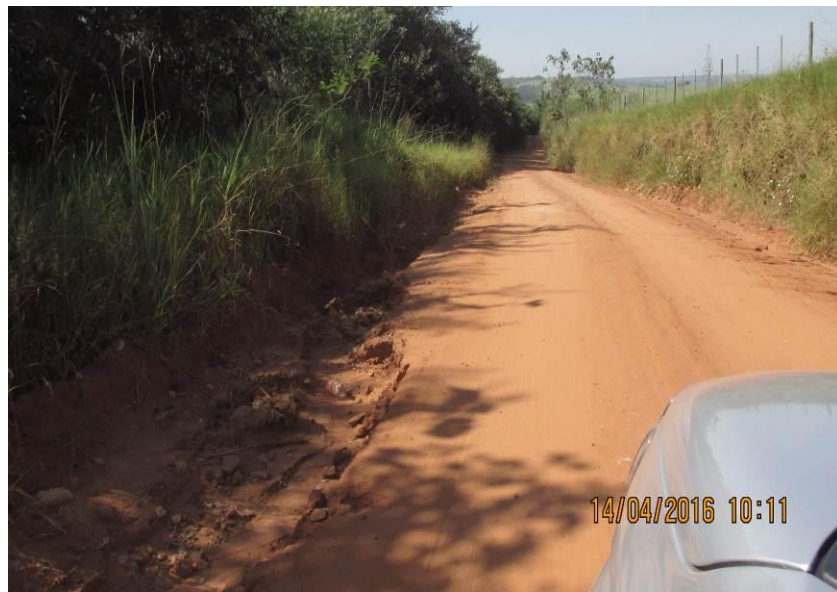
Figura 204 - Processo erosivo na lateral da estrada.

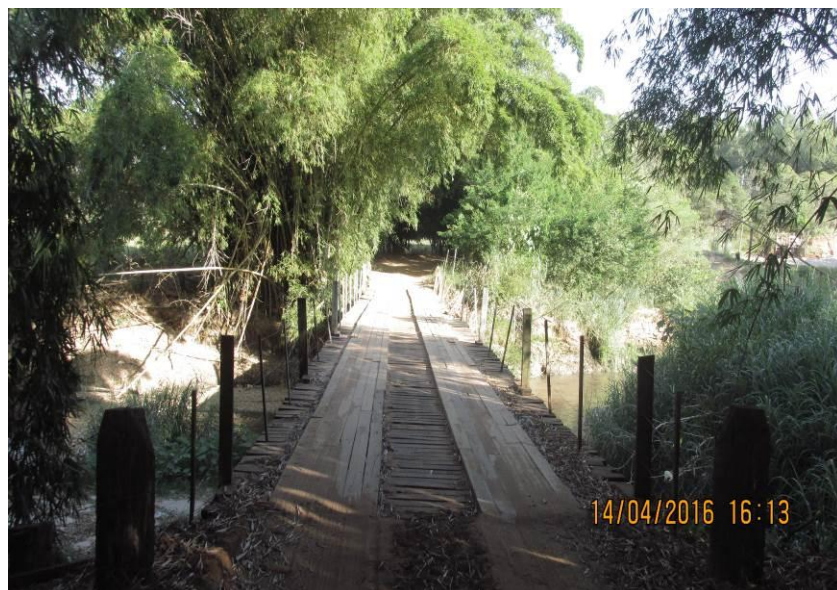
Figura 206 - Ponte de madeira medindo 38,00 x 4,10 x 4,80 metros.

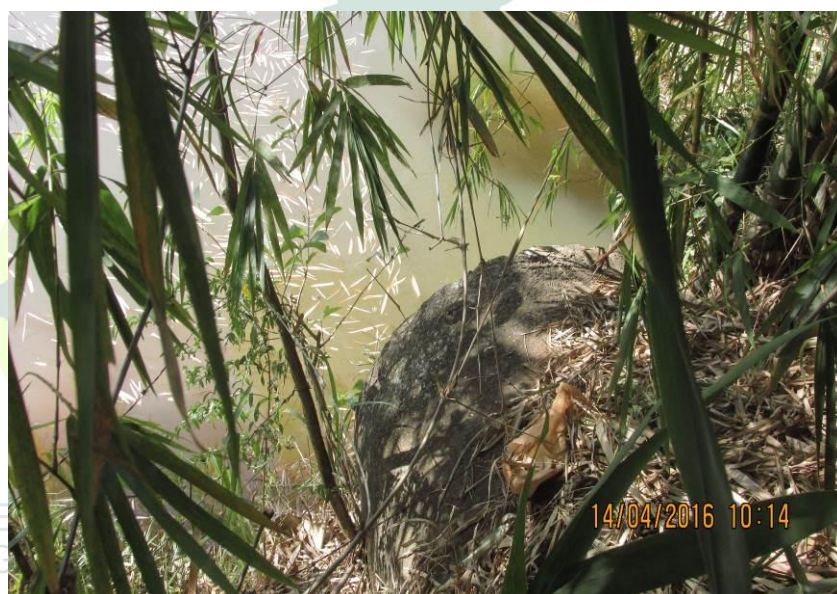
Figura 207 - Tubulação de 1000 mm de concreto.

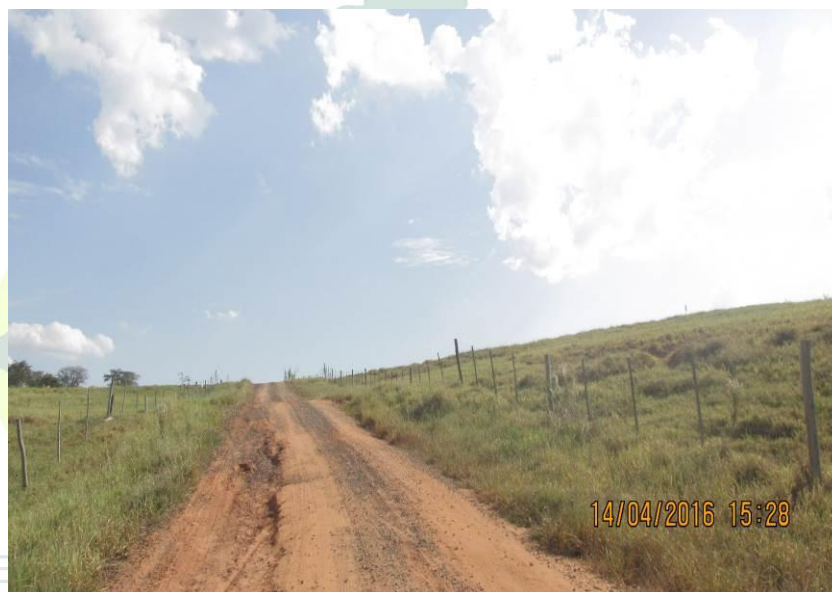
Figura 210 - Processo erosivo no leito carroçável.

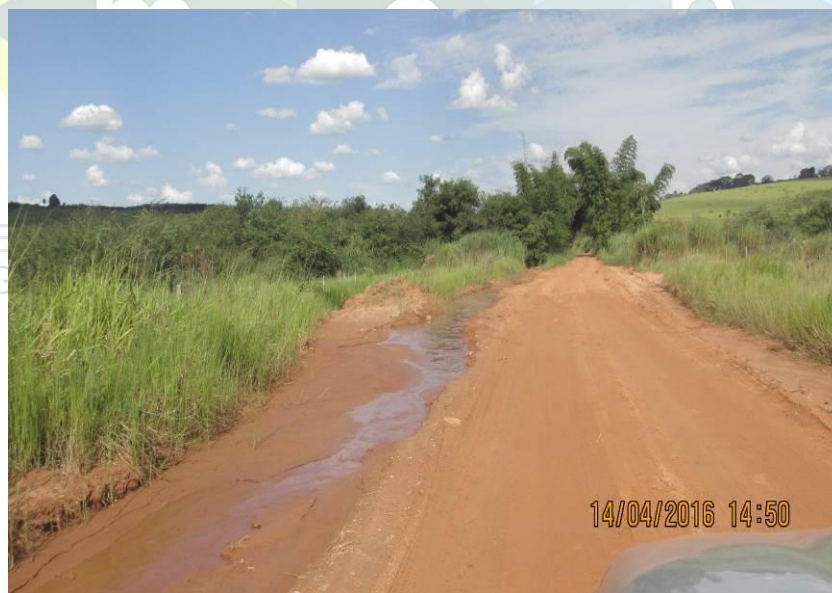
Figura 219 - Afloramento do lençol freático.

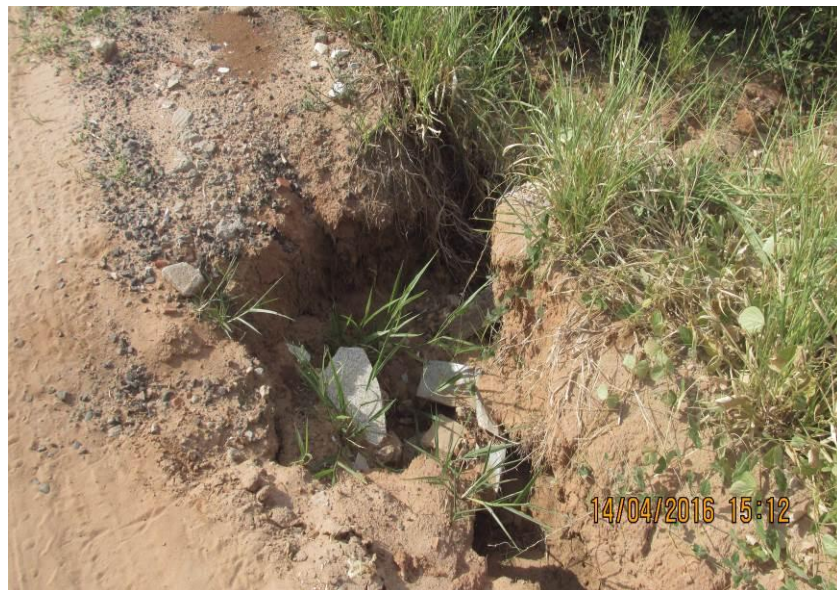
Figura 222 - Processo erosivo na lateral da estrada.

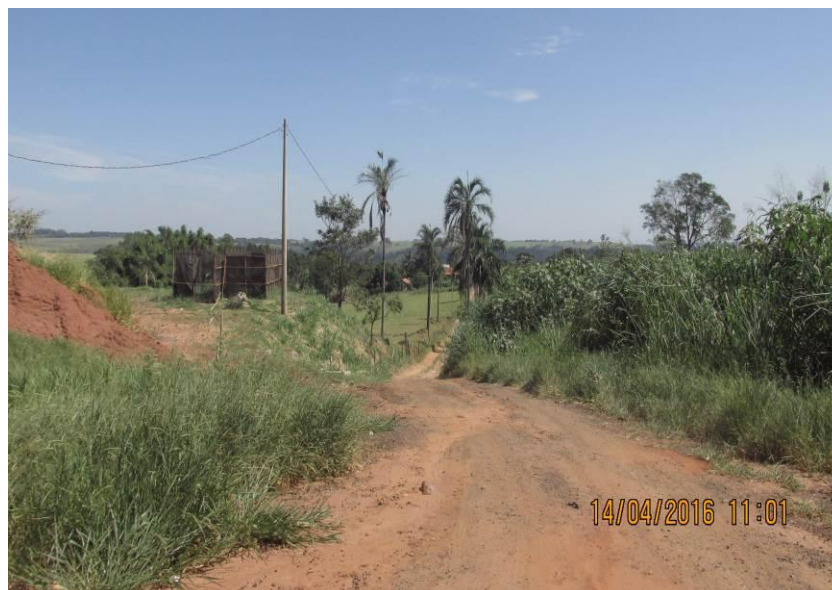
Figura 226 - Plataforma não conformada.

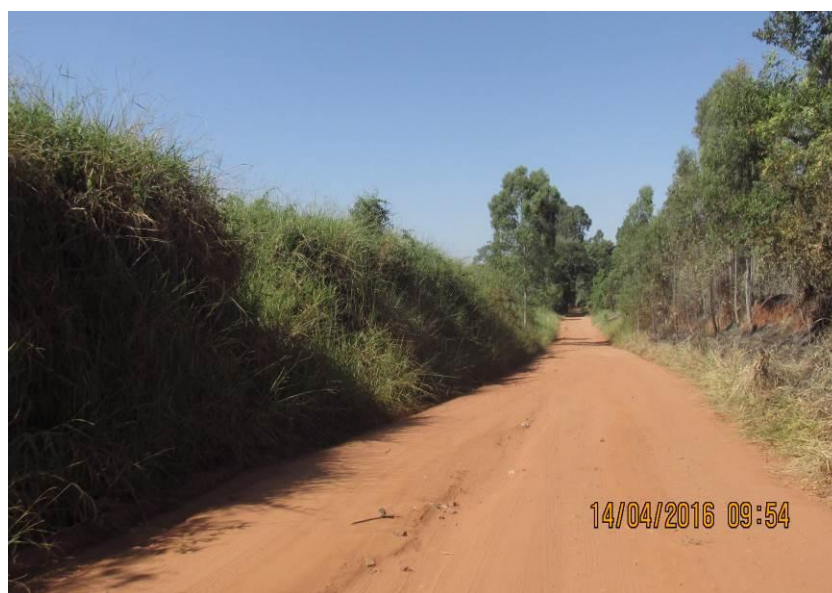
Figura 231 - Processo erosivo no leito carroçável.

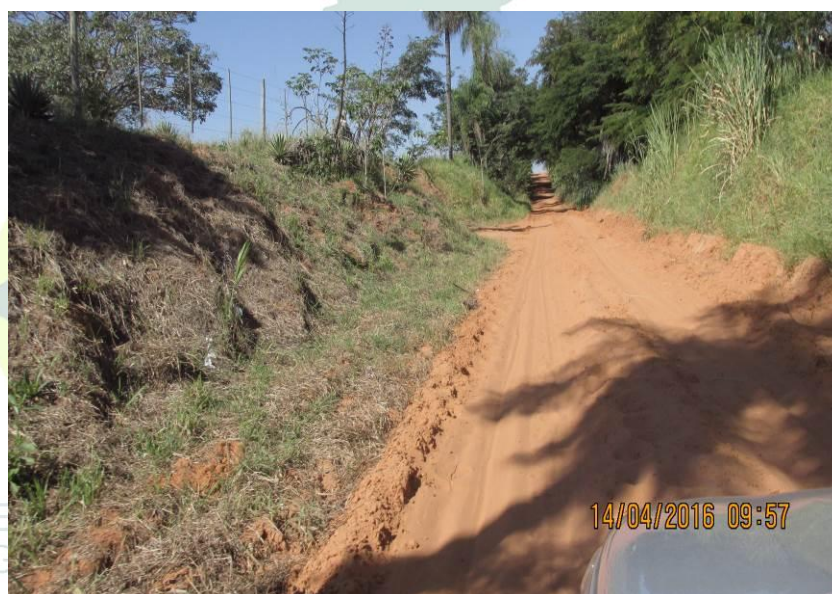
Figuras 232 e 233 – Processo erosivo no leito carroçável e areão.

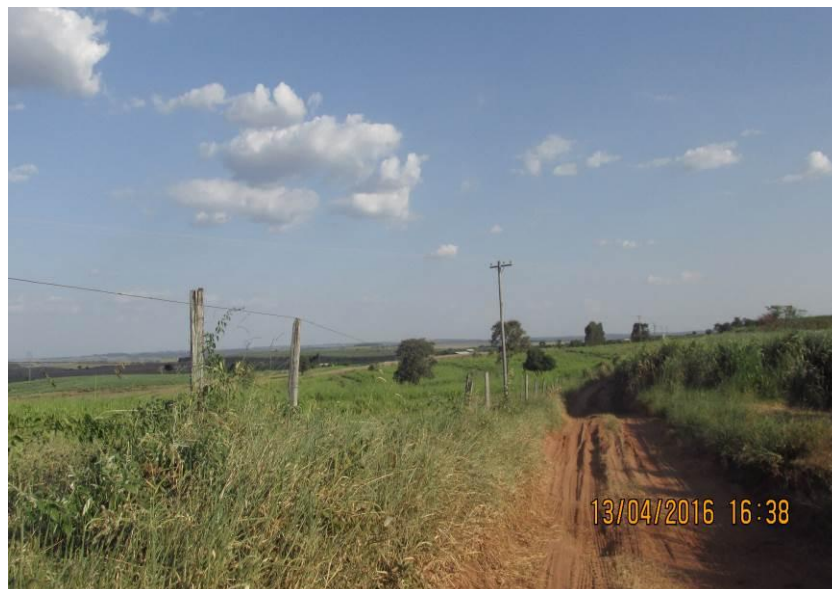
Figura 232 - Ausência de saída d'água.

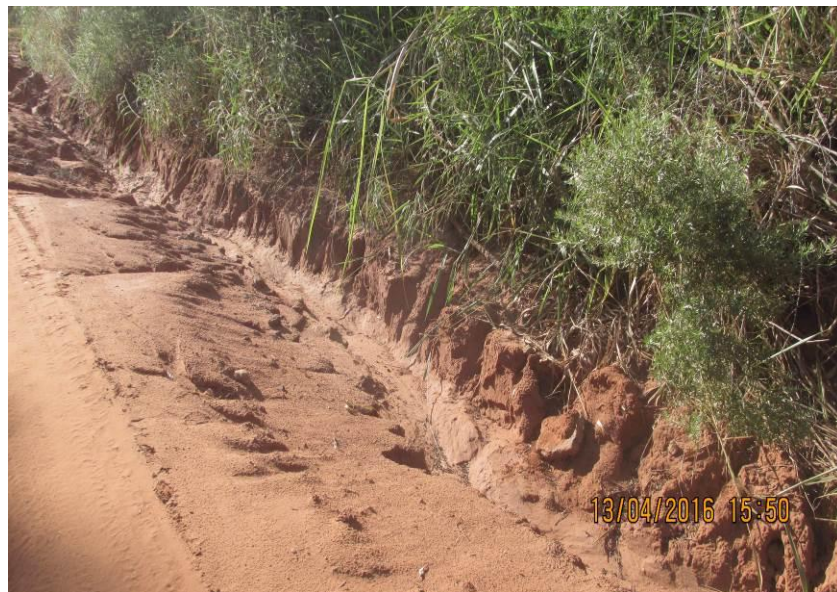
Figura 237 - Processo erosivo na lateral da estrada.

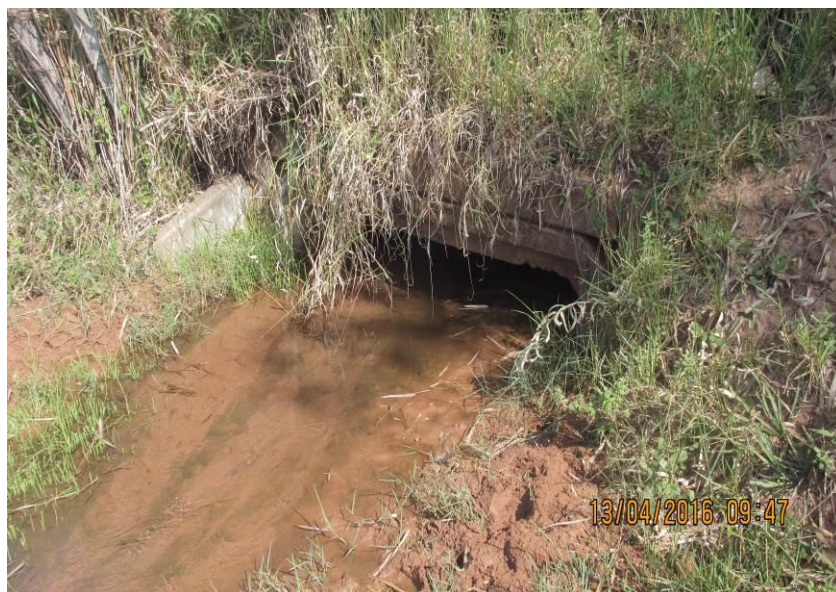
Figura 239 - Aduela de concreto assoreada de 1,5 x 1 m.

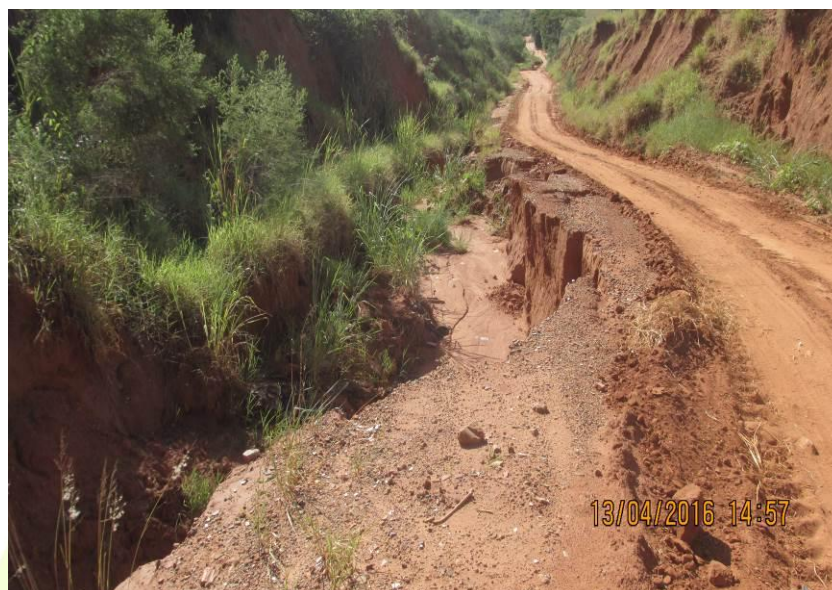
Figura 247 - Voçoroca invadindo o leito carroçável.

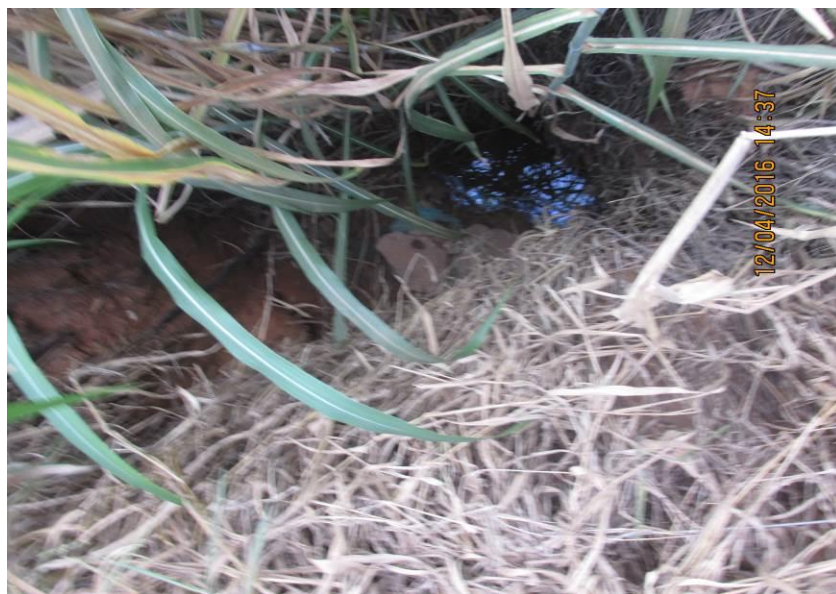
Figura 253 - Tubulação de concreto afogada.

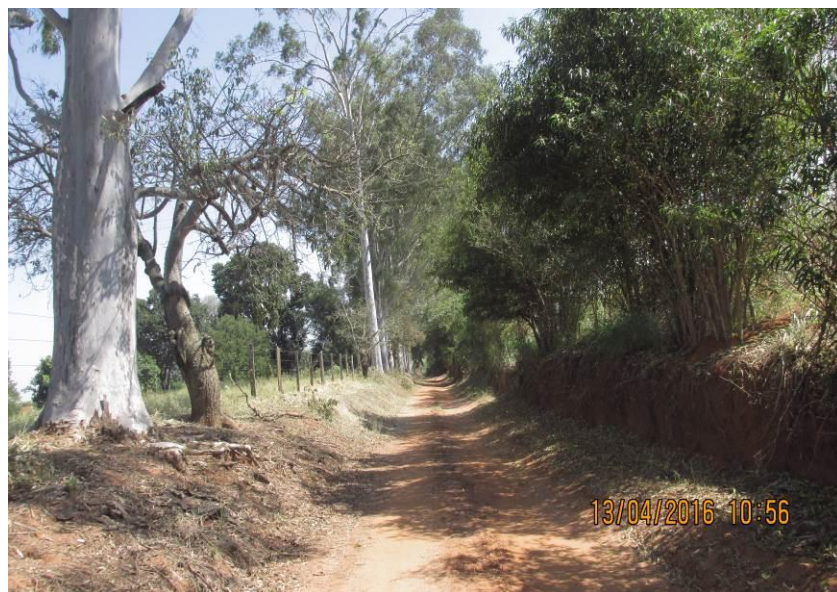
Figura 255 - Ausência de saída d'água.

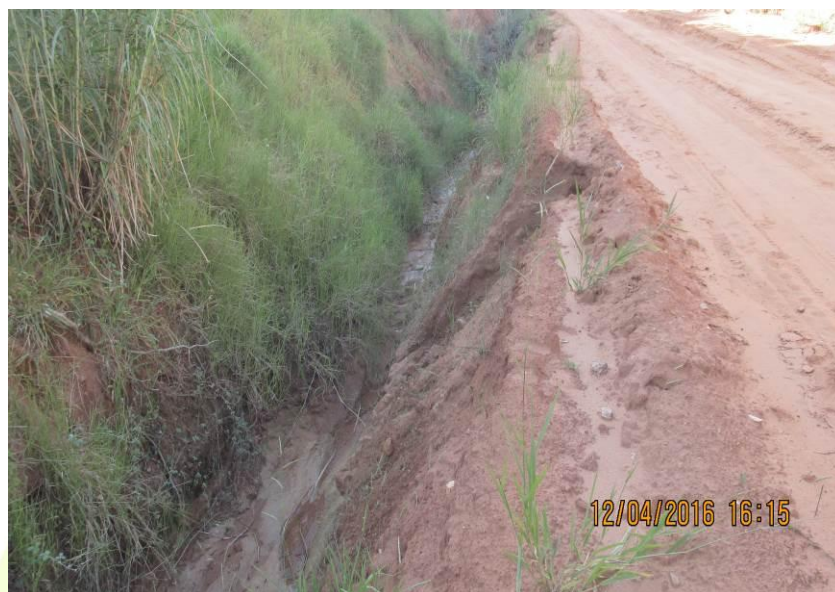
Figura 257 - Processo erosivo na lateral da estrada.

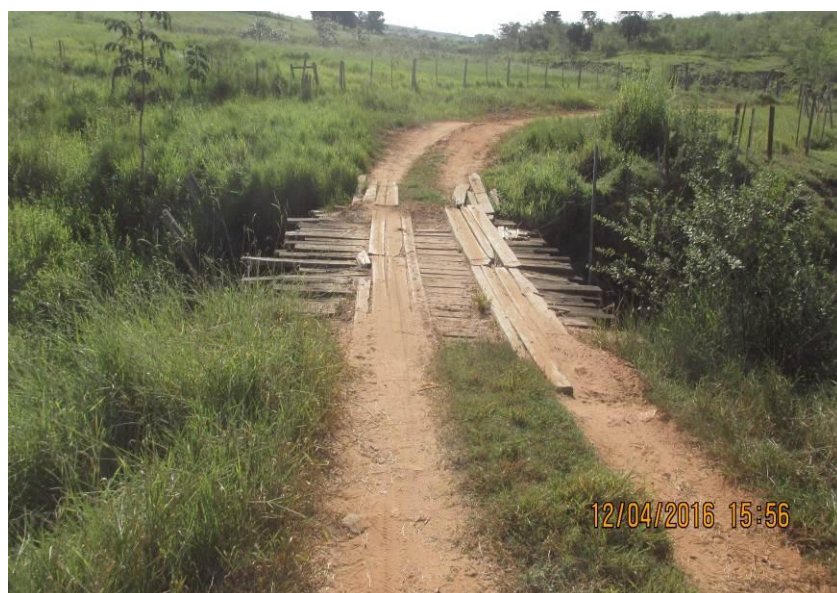
Figura 259 - Ponte de madeira com a plataforma em más condições com medidas de 10,20 x 4,40 x 3,60 metros.

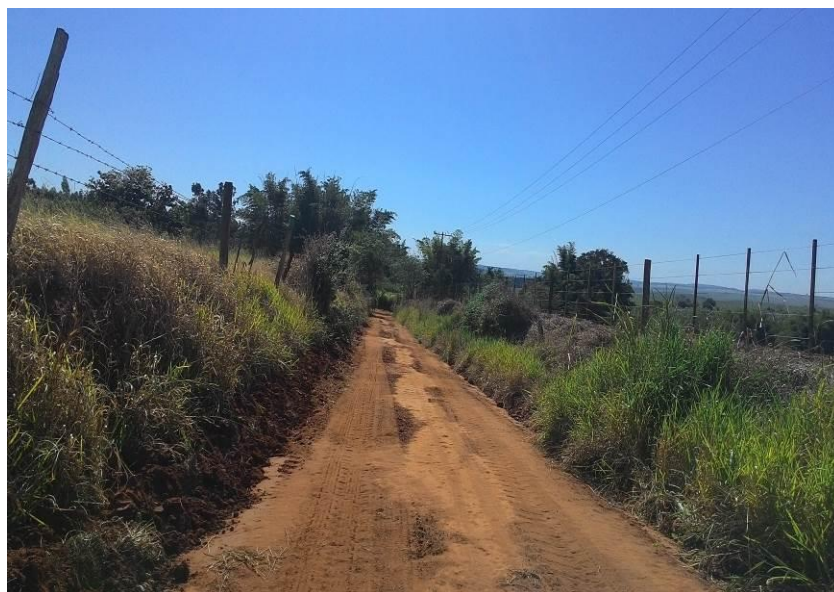
Figura 263 - Ausência de saída d'água.

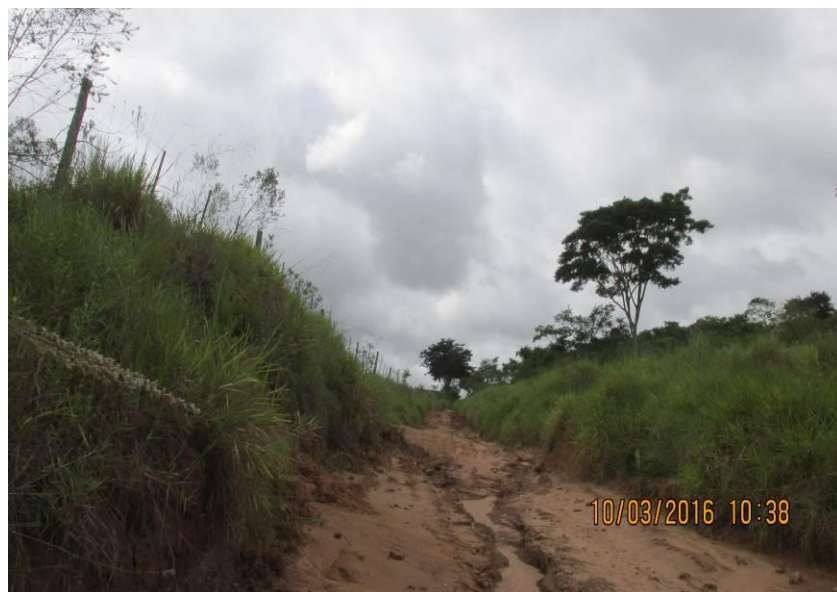
Figura 267 - Processo erosivo no leito carroçável.

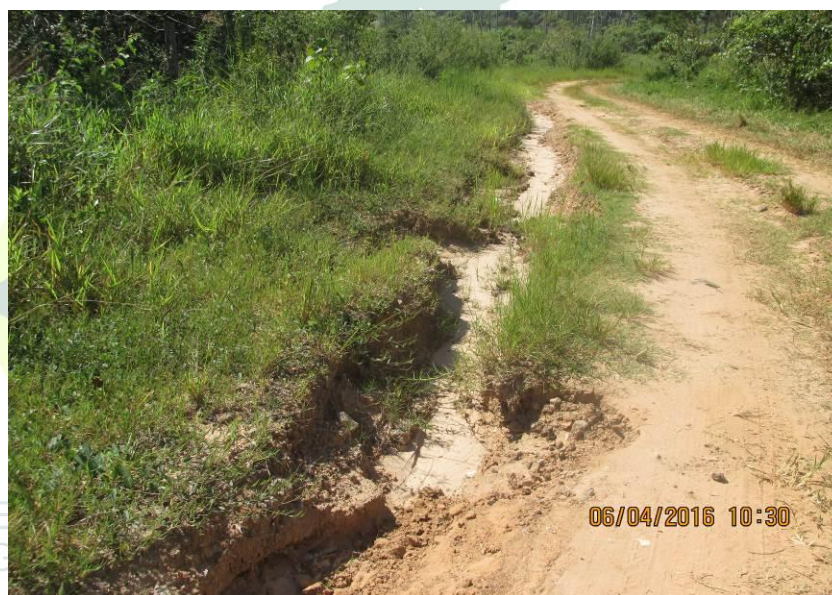
Figura 279 - Processo erosivo na lateral da estrada.
