## **LEI NÚMERO 8713 DE 09 DE SETEMBRO DE 2021**

### **APROVA O PLANO DIRETOR DE CONTROLE DE EROSÃO RURAL DO MUNICÍPIO DE MARÍLIA**

# PLANO DIRETOR DE CONTROLE DE EROSÃO RURAL DE MARÍLIA – SP

## PLANO DIRETOR DE CONTROLE DE EROSÃO RURAL DO MUNICÍPIO DE MARÍLIA – SP

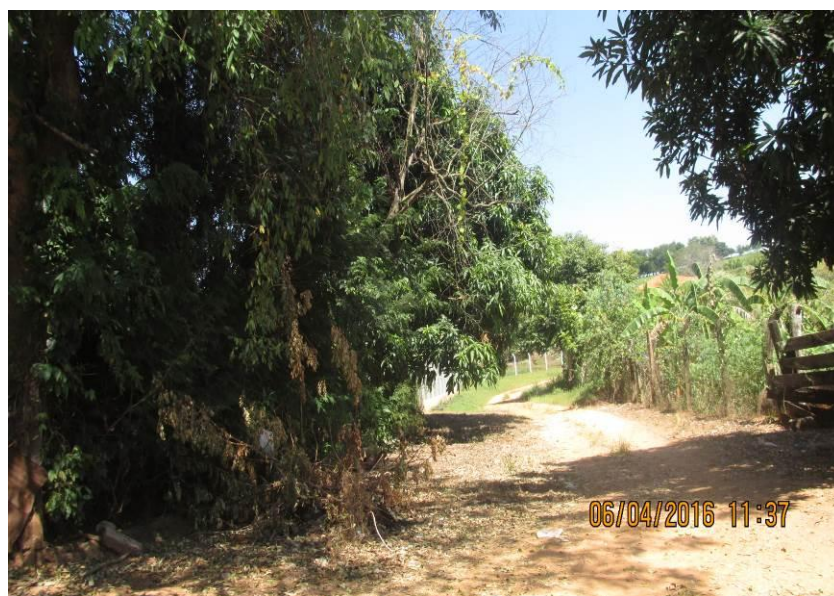
Figura 299 - Plataforma não conformada.

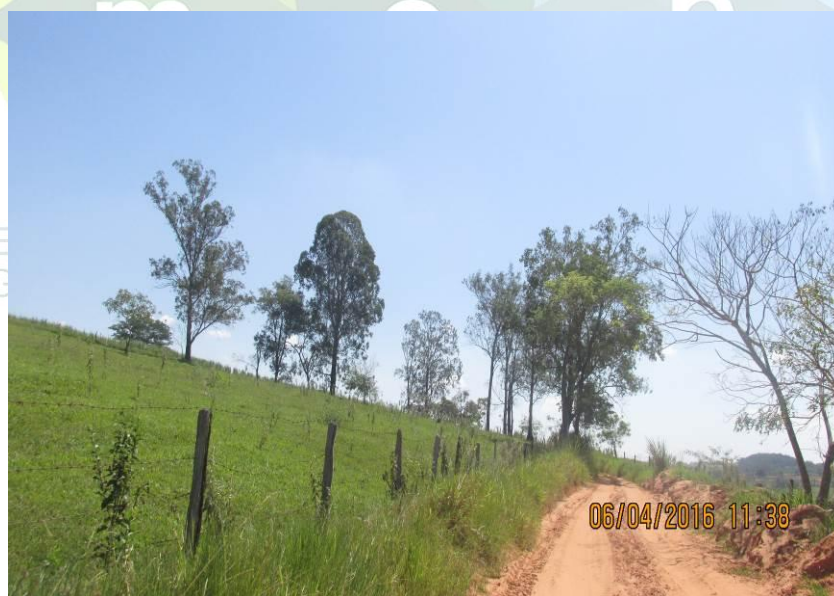
Figura 300 - Ausência de saída d'água.

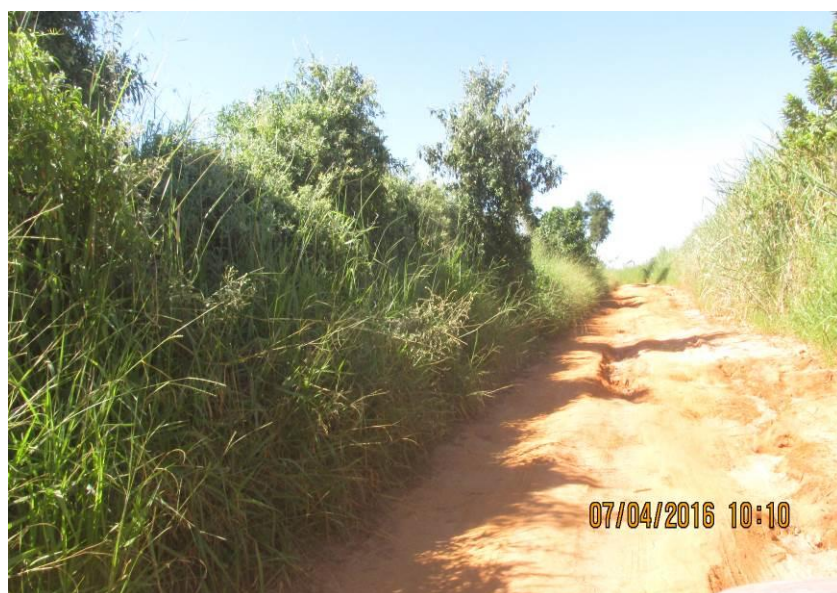
Figura 305 - Processo erosivo no leito carroçável.

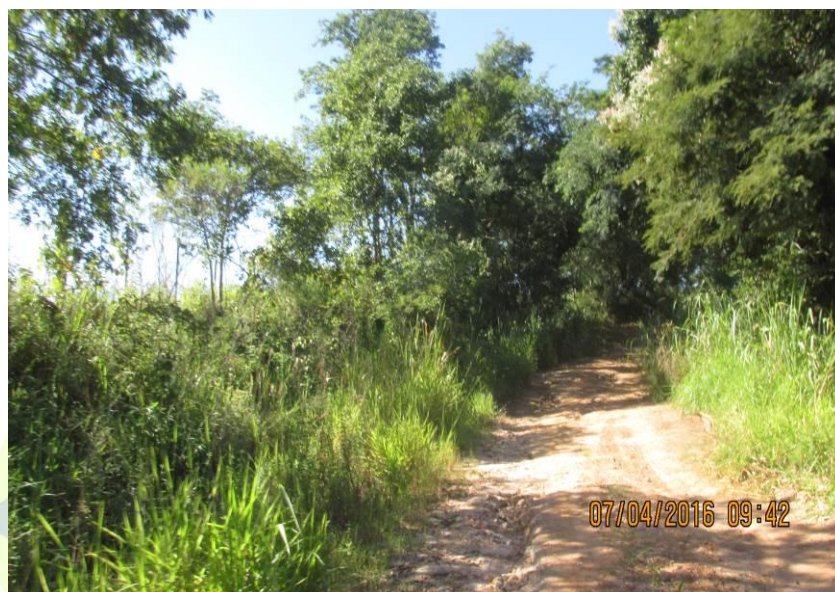
Figura 309 - Processo erosivo no leito carroçável.

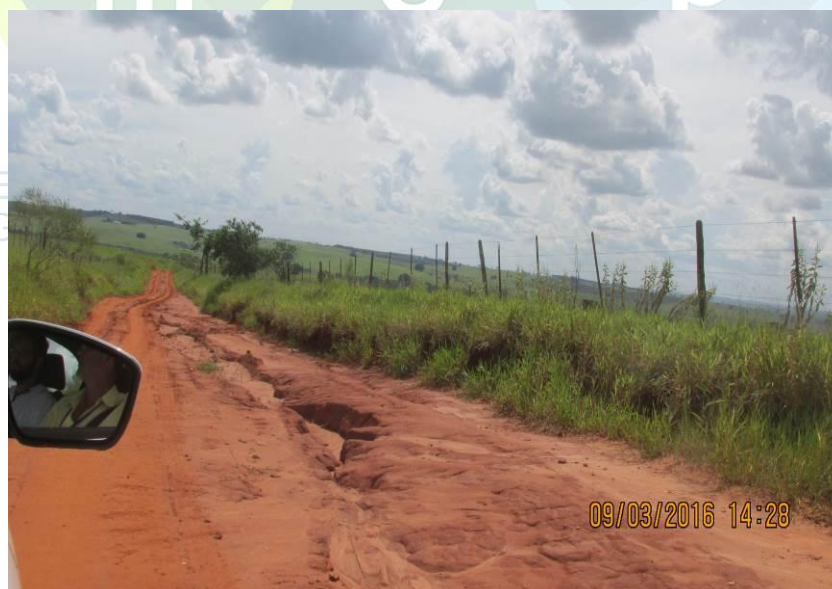
Figura 314 - Processo erosivo na lateral da estrada.

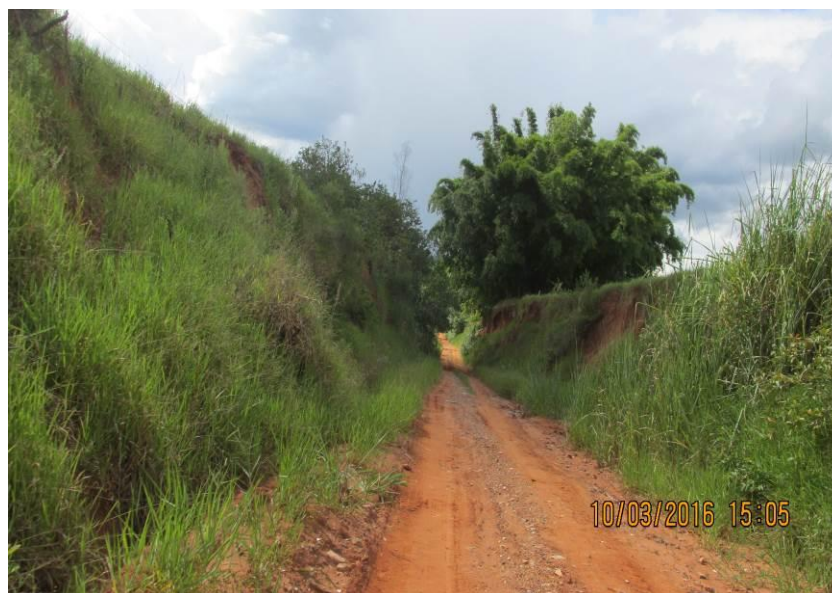
Figura 317 - Trecho encaixado entre barrancos.

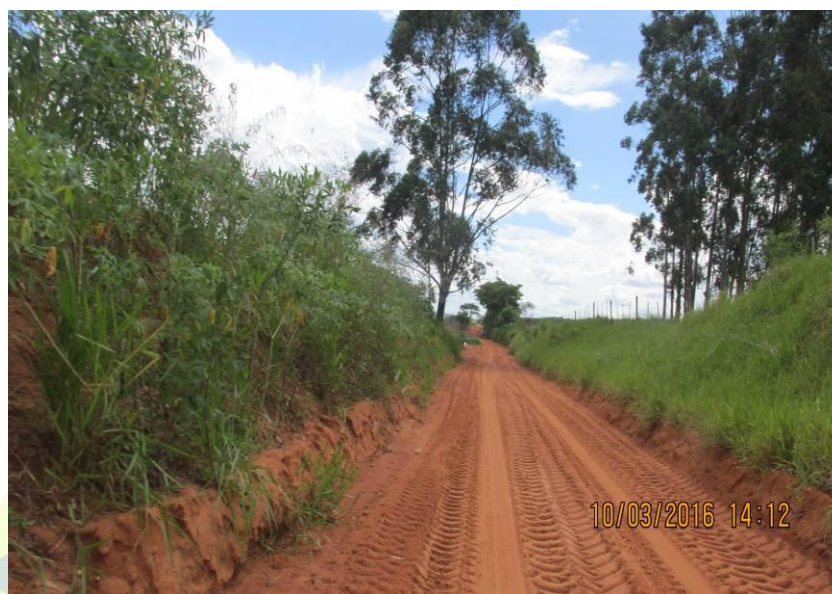
Figura 319 - Ausência de saída d'água e areião.

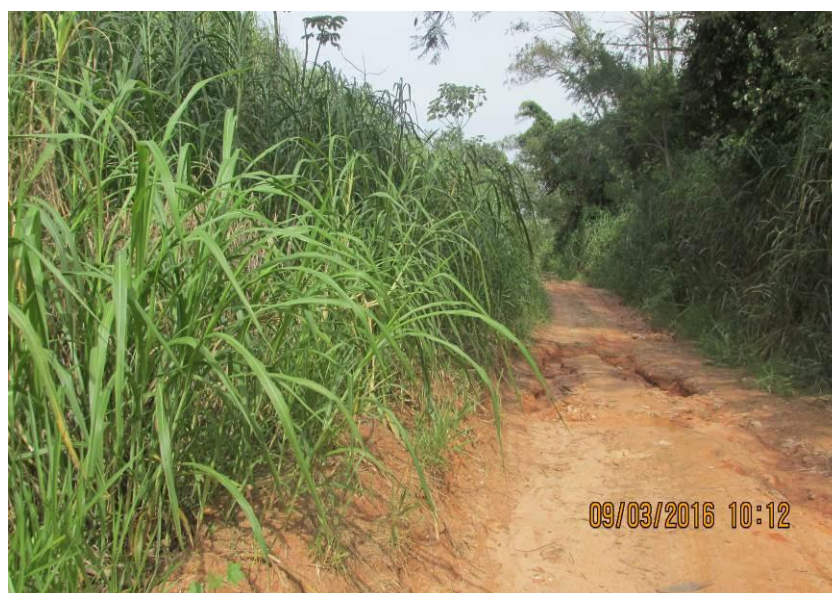
Figura 329 - Processo erosivo no leito carroçável.

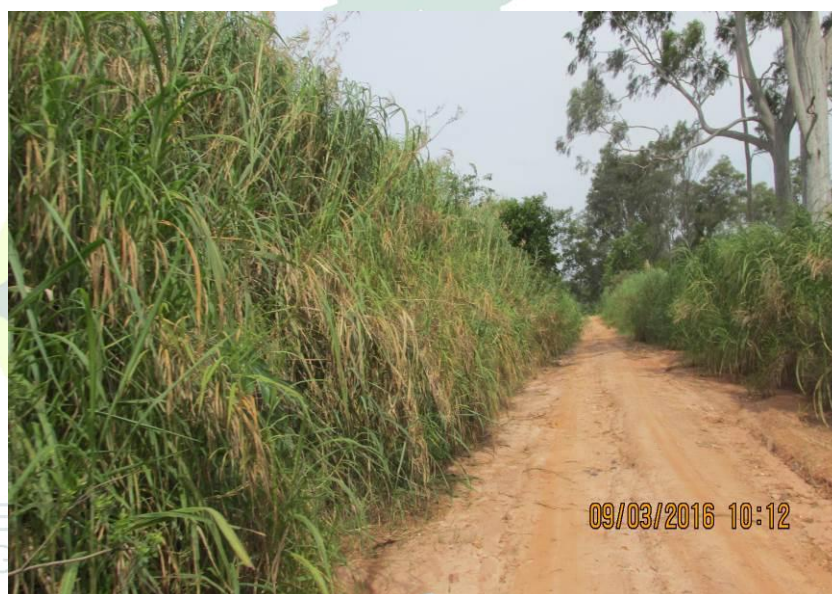
Figura 330 - Plataforma não conformada.

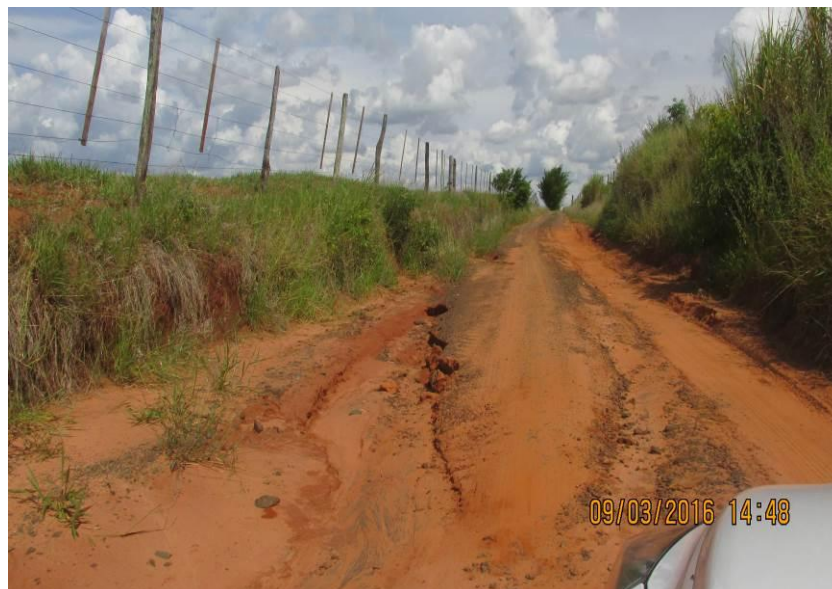
Figura 331 - Processo erosivo na lateral da estrada.

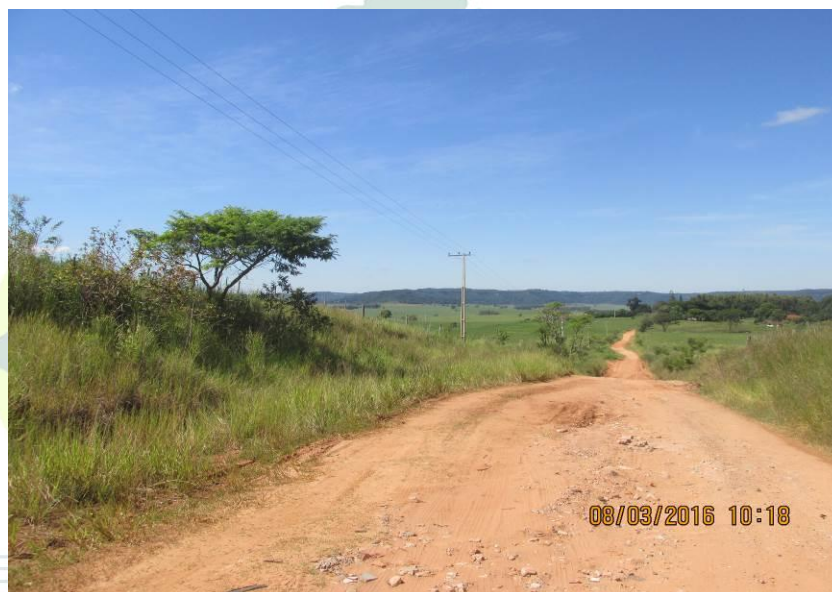
Figura 333 - Ausência de saída d'água.

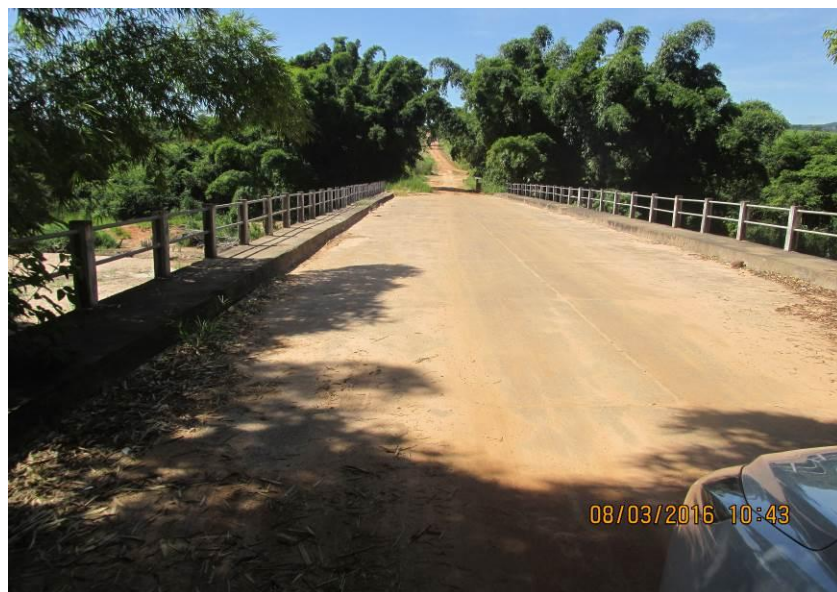
Figura 336 - Ponte de alvenaria medindo 63,50 x 10,40 x 11,50 metros.

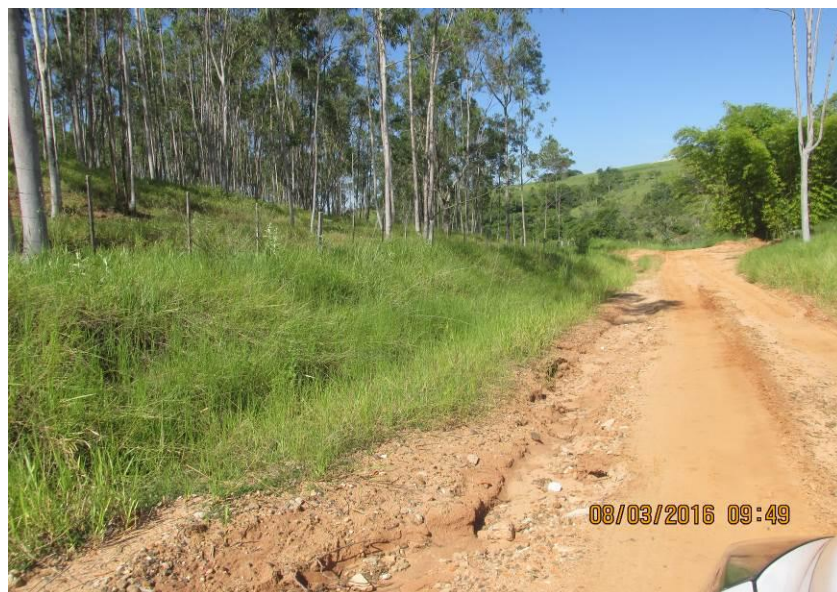
Figura 339 - Processo erosivo na lateral da estrada.

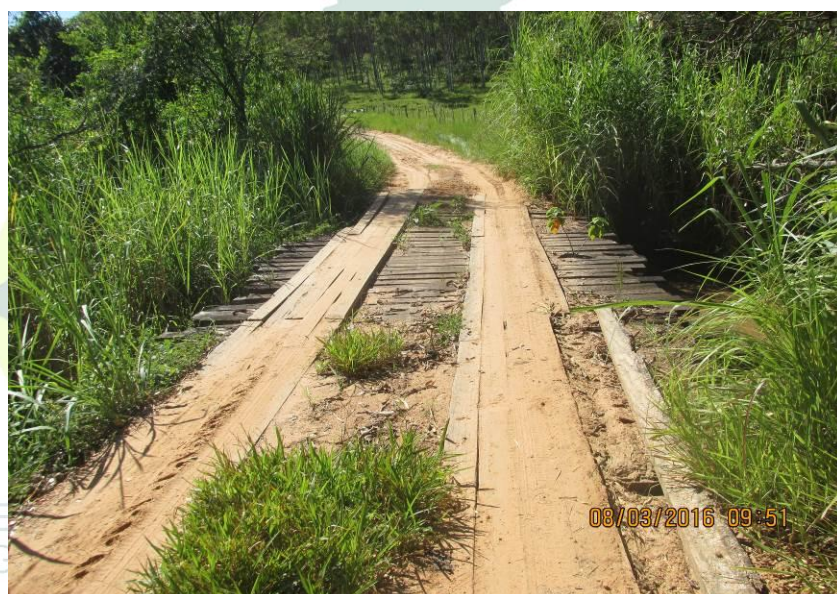
Figura 340 - Ponte de madeira com 12,20 x 4,20 x 1,40 metros.

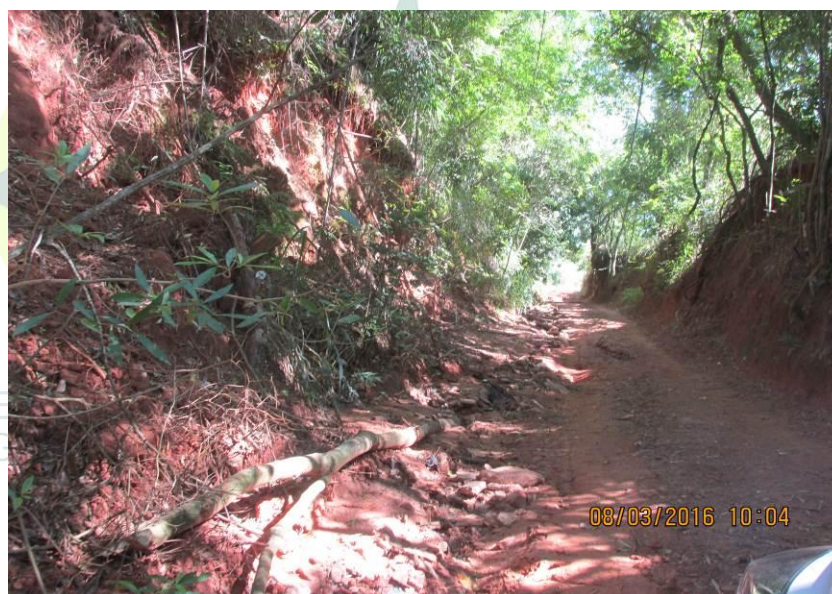
Figura 342 - Trecho encaixado entre barrancos.

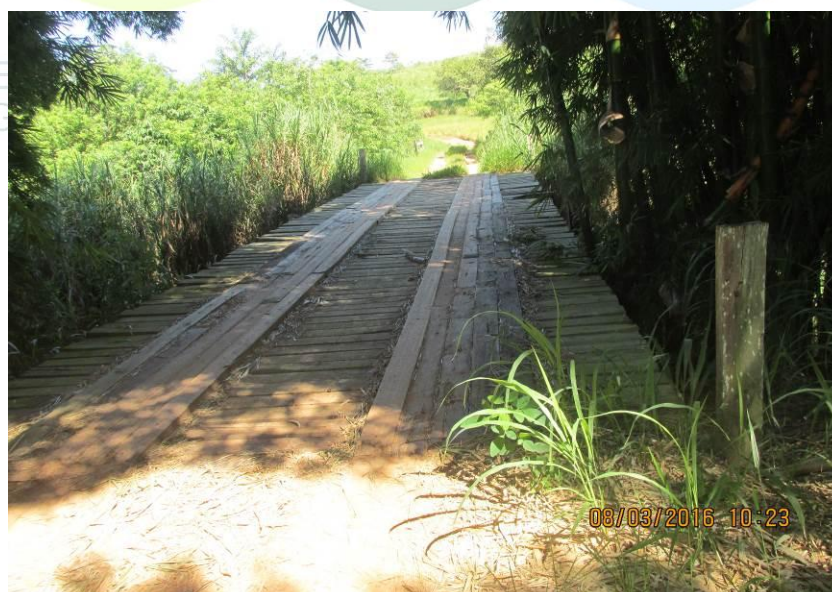
Figura 344 - Ponte de madeira de 15,50 x 4,20 x 5,00 metros.

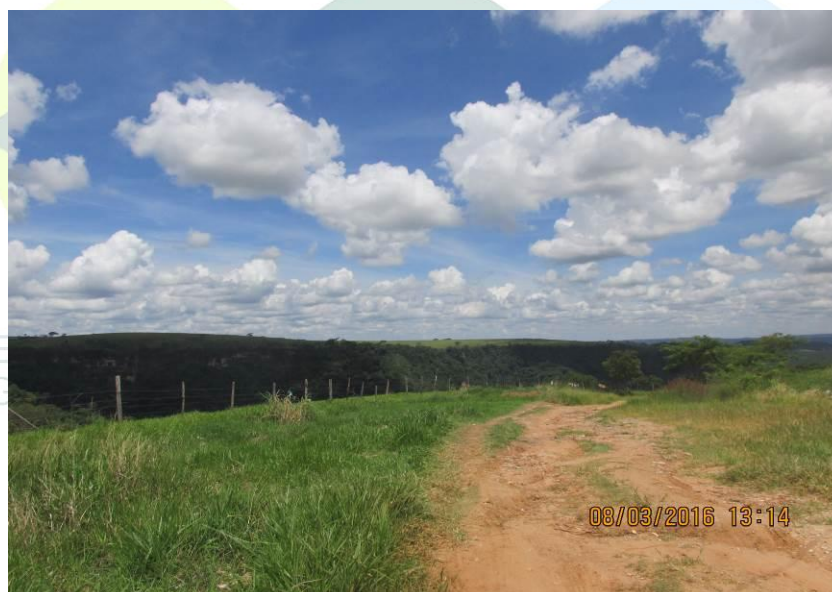
Figura 345 - Plataforma não conformada.

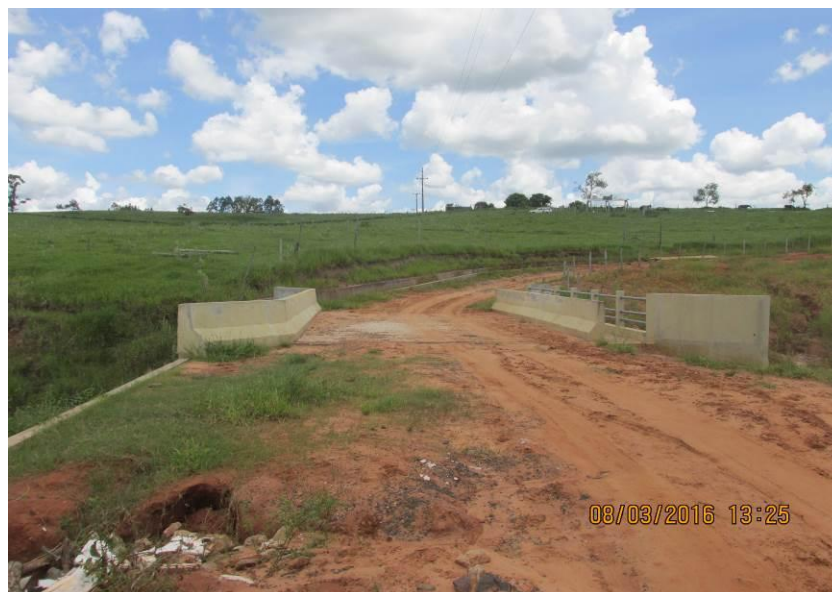
Figura 346 - Ponte de alvenaria medindo 11,40 x 8,30 x 6,60 metros.

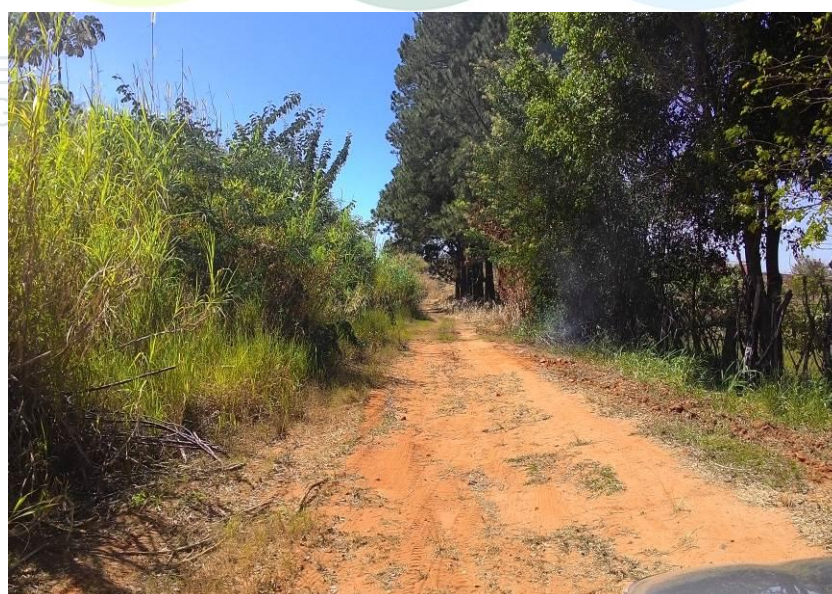
Figura 347 - Ausência de saída d'água.

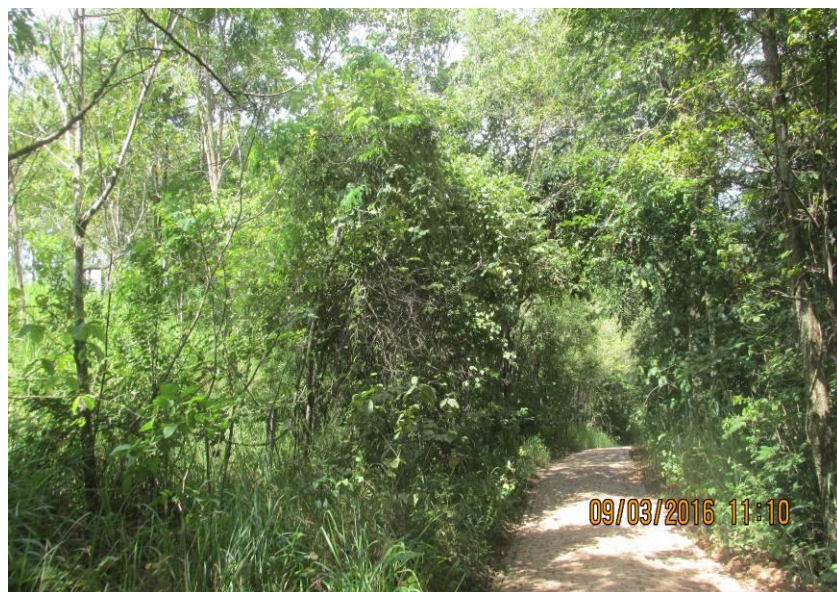
Figura 349 - Trecho de serra revestido com paralelepípedo.

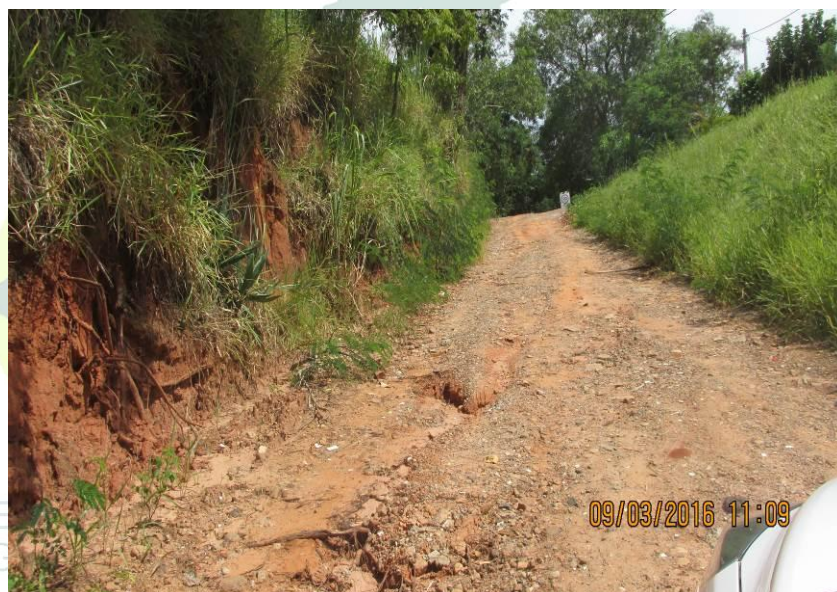
Figura 350 - Processo erosivo no leito carroçável.

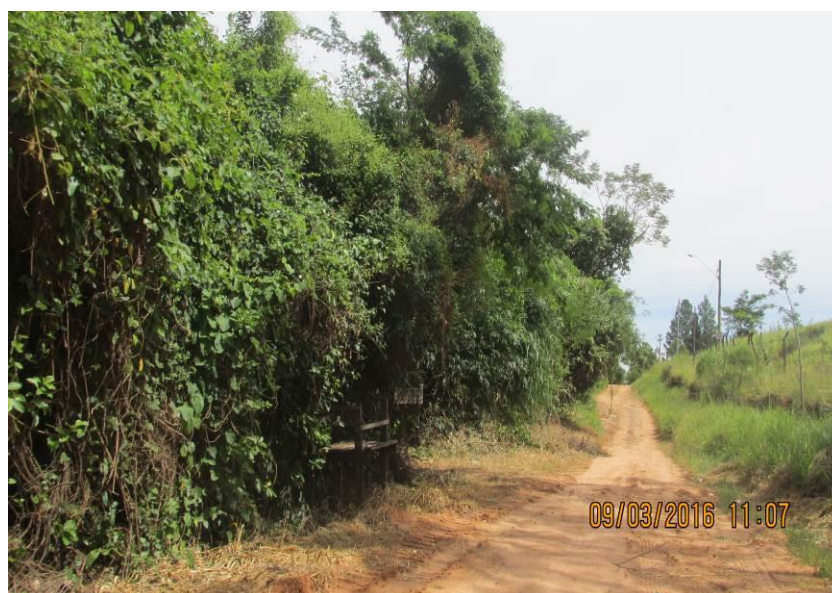
Figura 351 - Ausência de saída d'água.

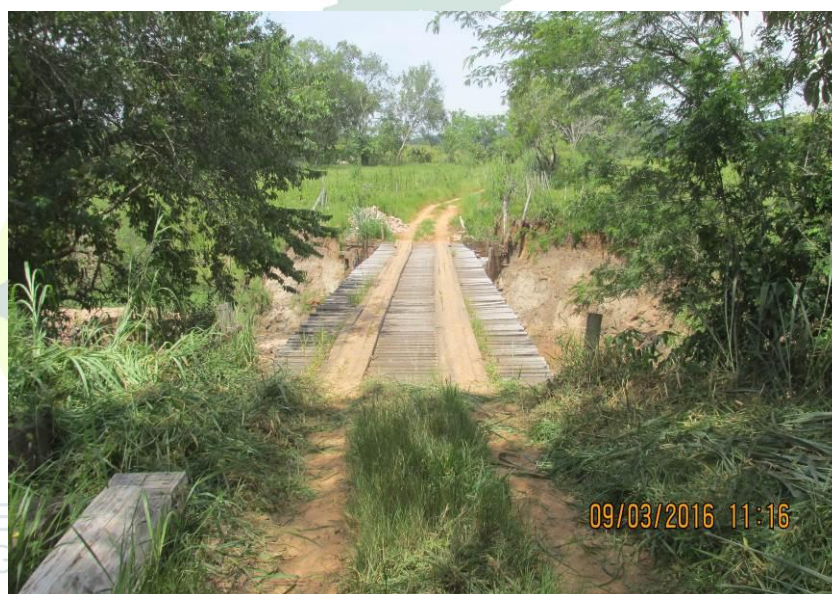
Figura 352 - Ponte de madeira com 27 x 4,30 x 3,70 metros.
