## **LEI NÚMERO 8713 DE 09 DE SETEMBRO DE 2021**

### **APROVA O PLANO DIRETOR DE CONTROLE DE EROSÃO RURAL DO MUNICÍPIO DE MARÍLIA**

# PLANO DIRETOR DE CONTROLE DE EROSÃO RURAL DE MARÍLIA – SP

## PLANO DIRETOR DE CONTROLE DE EROSÃO RURAL DO MUNICÍPIO DE MARÍLIA – SP

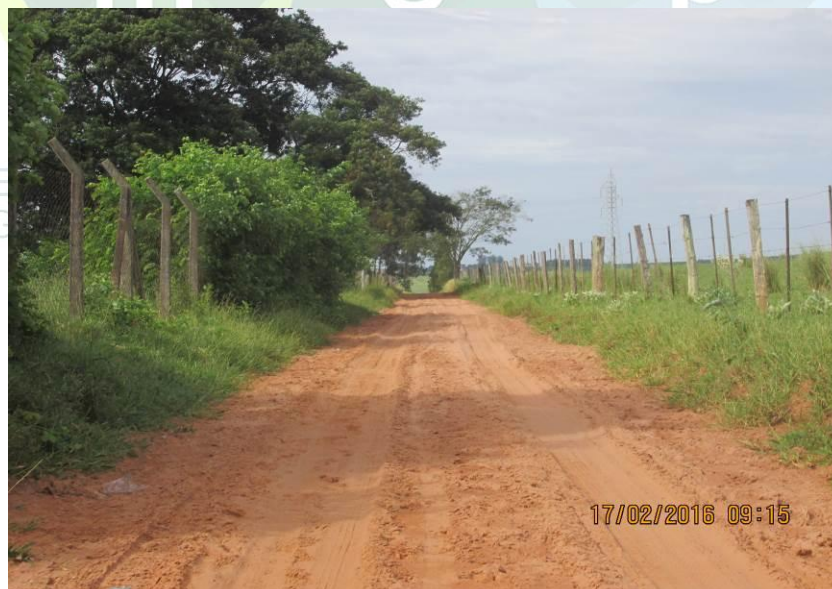
Estrada intermunicipal não pavimentada tem início na área urbana e termina na Fazenda Todos os Santos. Essa estrada não teve intervenção, mas recebe manutenção periódica da Prefeitura Municipal. As culturas laterais ao longo da estrada são: milho, pastagem e eucalipto. Seu traçado em maior parte encontra-se em alicive/declive, meia encosta e espigão. Possui lombadas insuficientes e não apresenta em alguns trechos com saídas d'água. Apresenta revestimento de paralelepípedo em poucos trechos e não uniforme. Os trechos críticos encontrados na estrada foram afloramento de rochas, areões, barranco, poça d'água, processo erosivo na lateral da estrada e processo erosivo no leito carroçável.

Figura 17 - Areião.

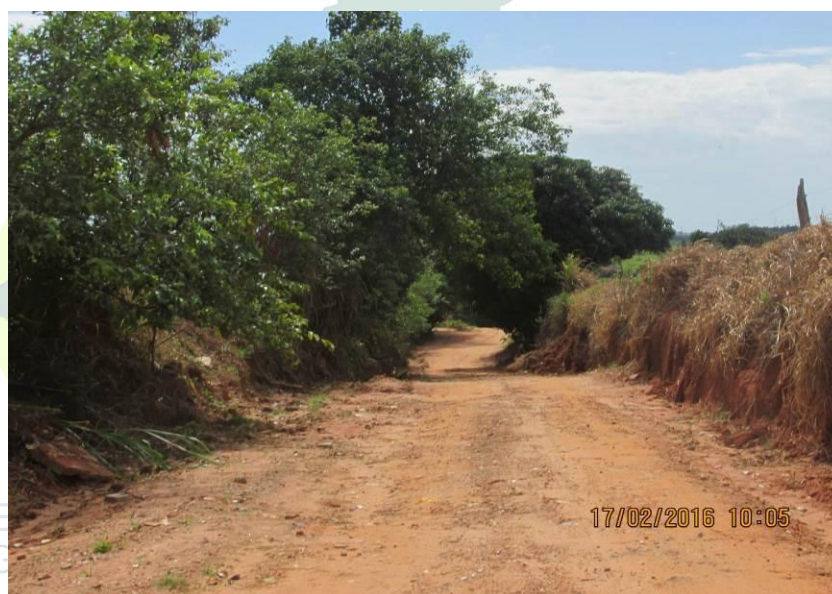
Figura 26 - Trecho encaixado.

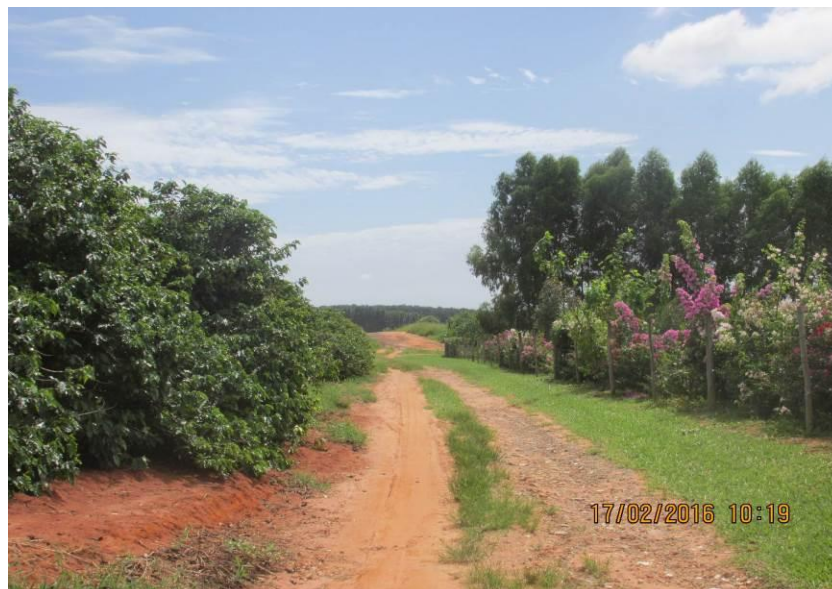
Figura 27 - Trecho estreito.

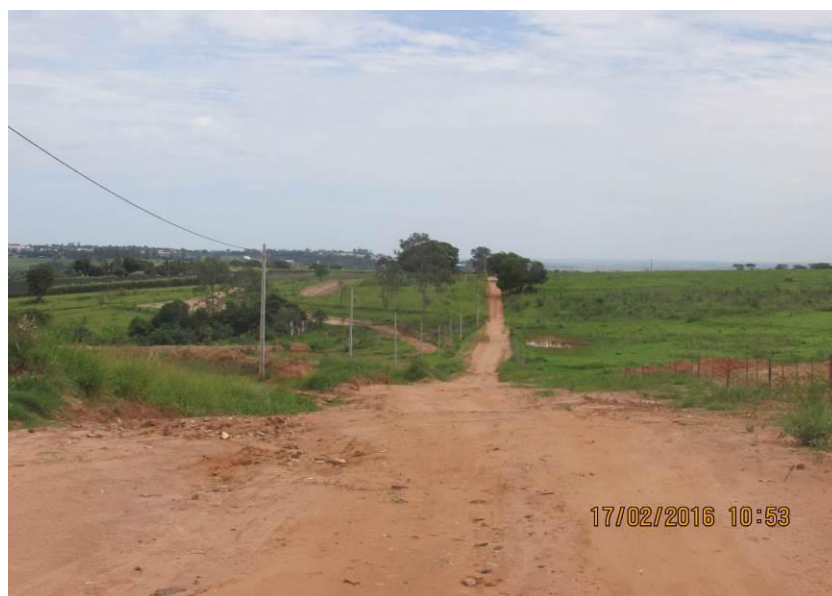
Figura 29 - Trecho em aclive / declive.

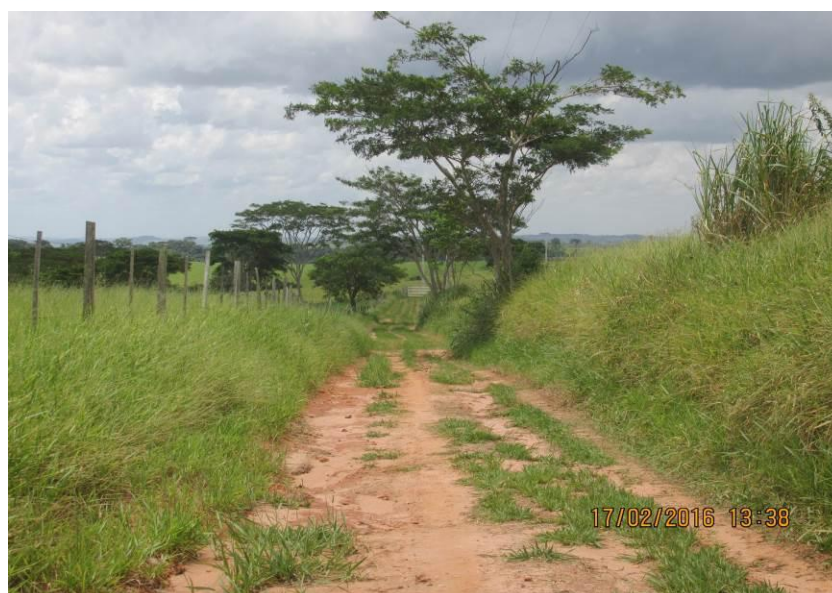
Figura 34 - Estrada com aspectos de pouco trafego.

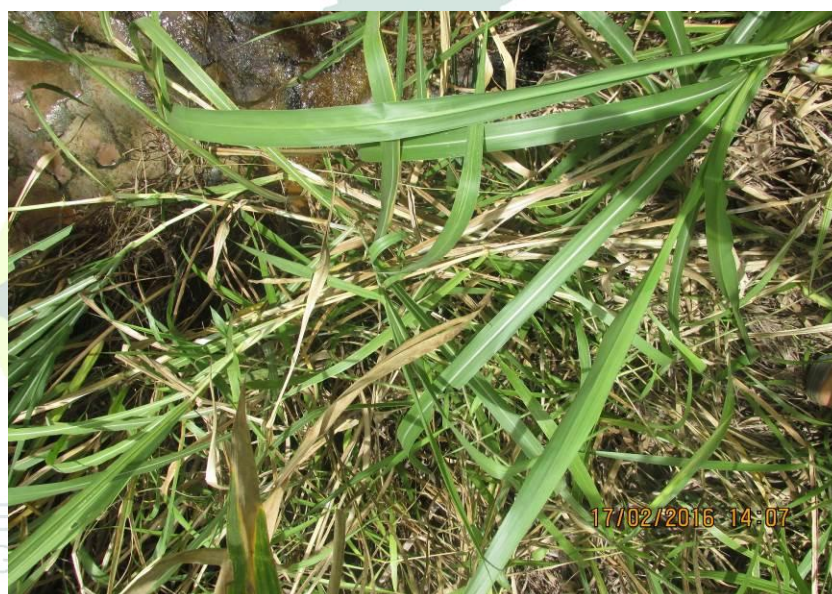
Figura 40 - Tubulação não visível.

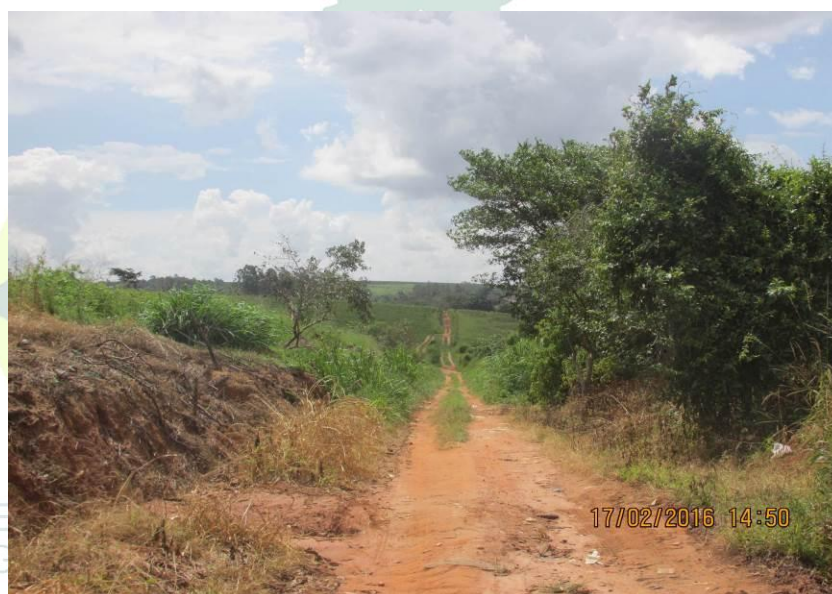
Figura 42 - Longo trecho em declive.

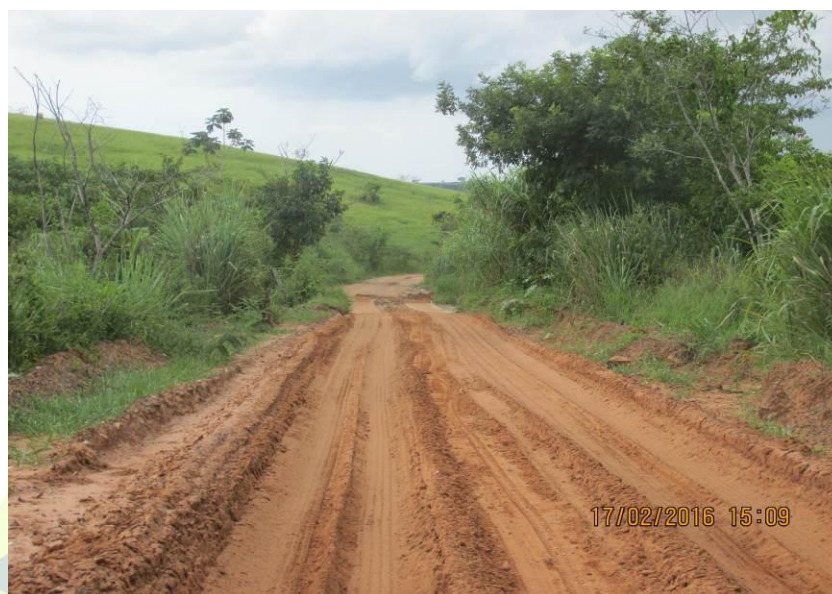
Figura 43 - Areião.

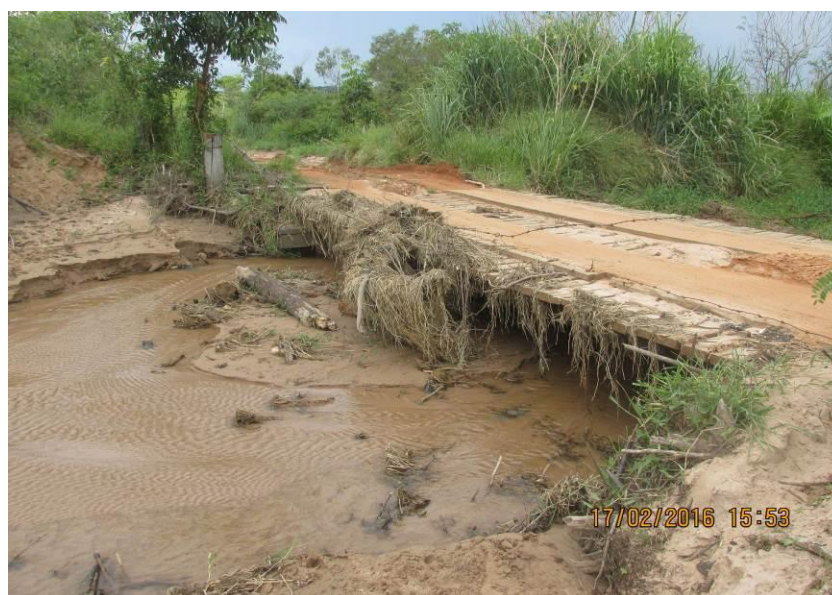
Figura 47 - Córrego assoreado.

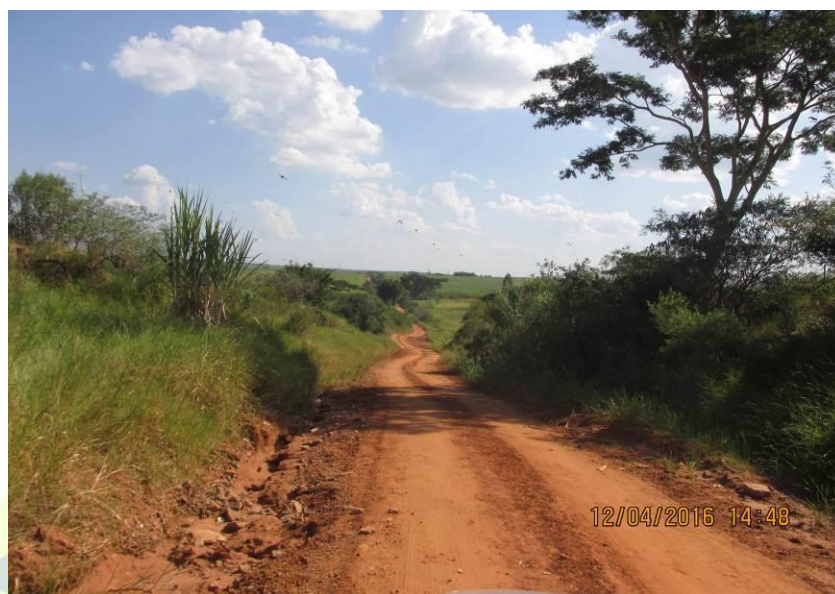
Figura 49 - Estrada em seus aspectos gerais.

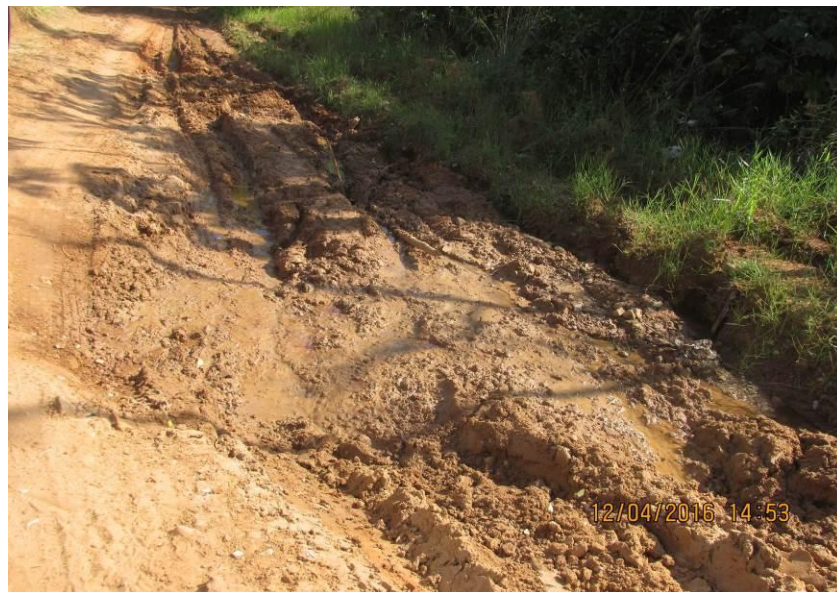
Figura 51 - Atoleiro.

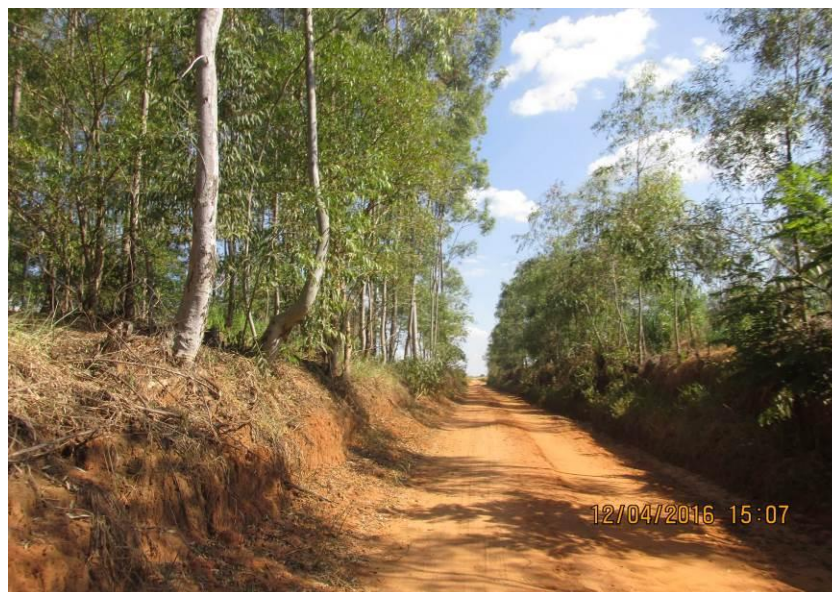
Figura 55 - Trecho encaixado.

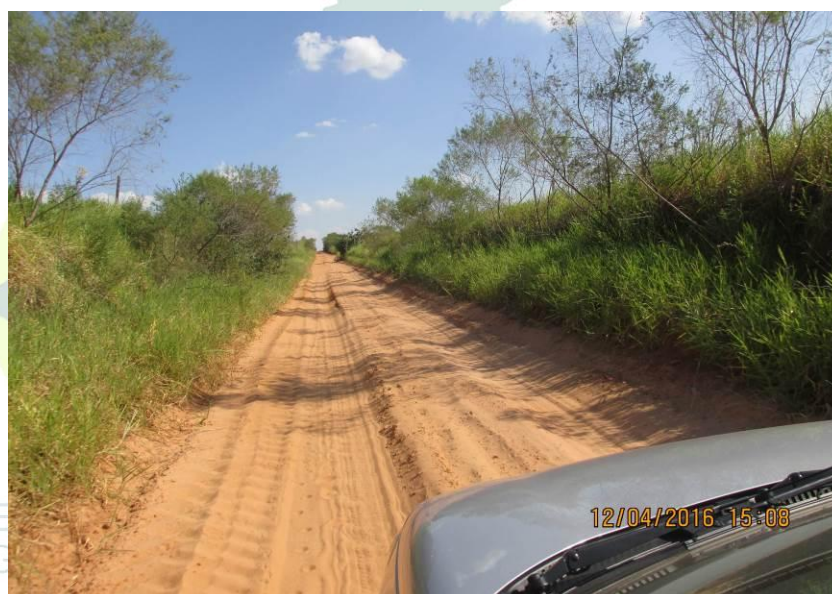
Figura 56 - Areião.

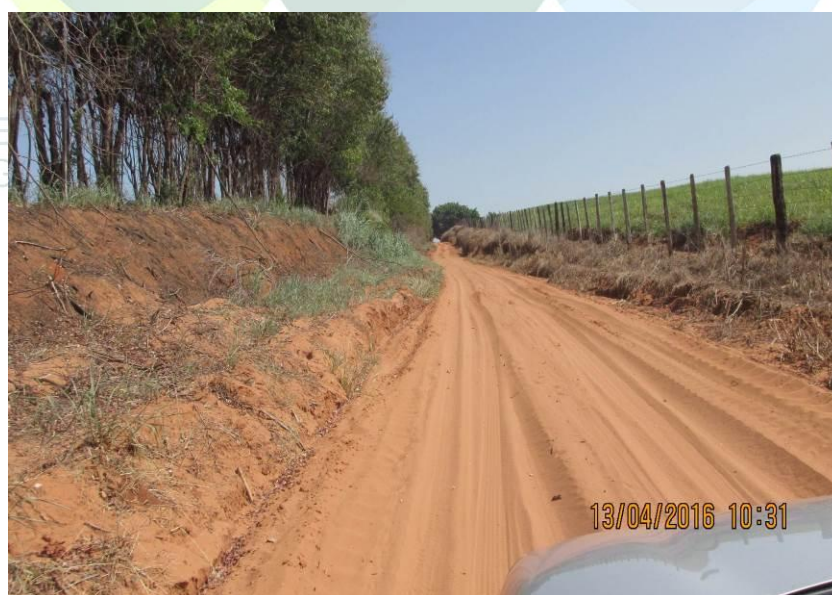
Figura 58 - Areião.

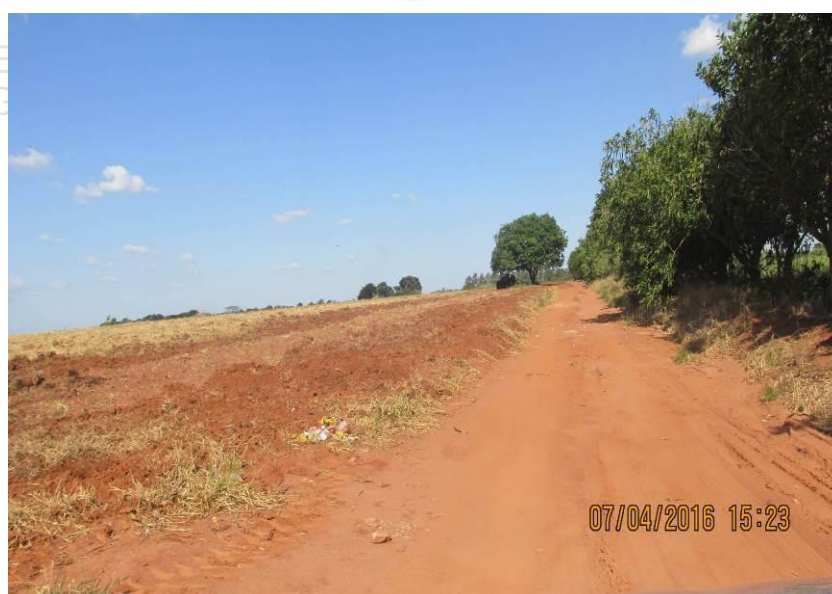
Figura 64 - Estrada sem revestimento.

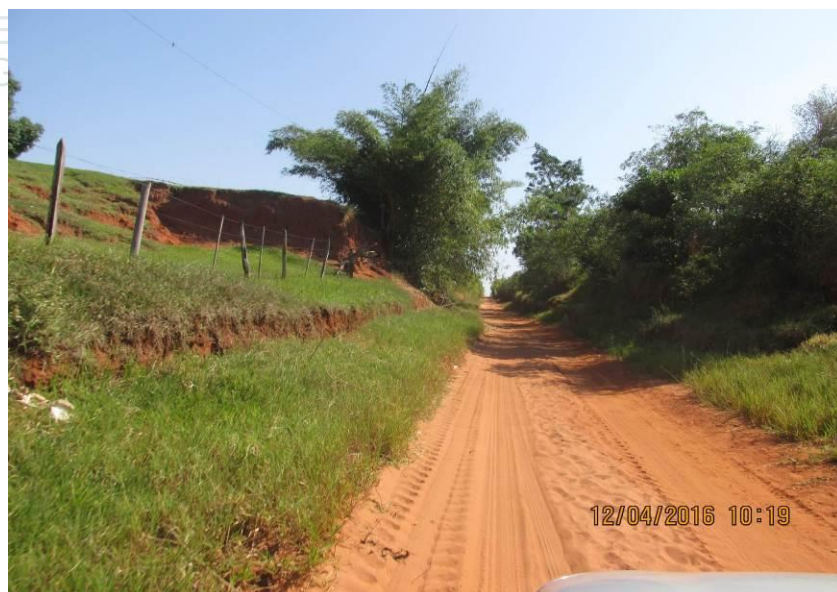
Figura 66 - Areião.

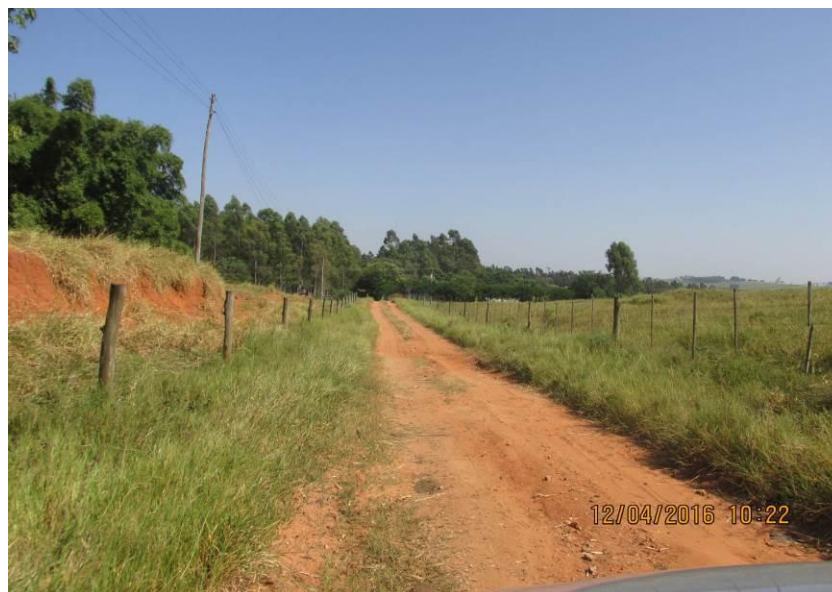
Figura 67 - Trecho estreito.

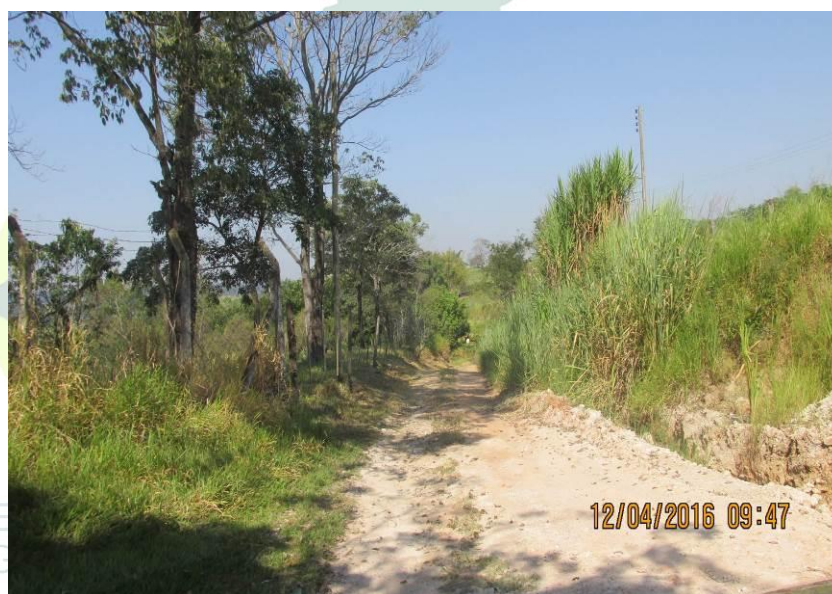
Figura 71 - Afloramento de rocha.

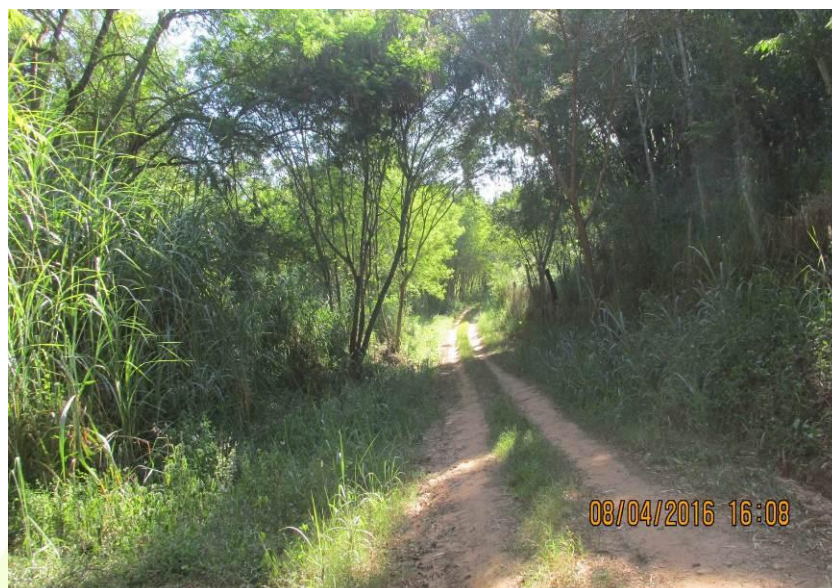
Figura 72 - Trecho estreito.

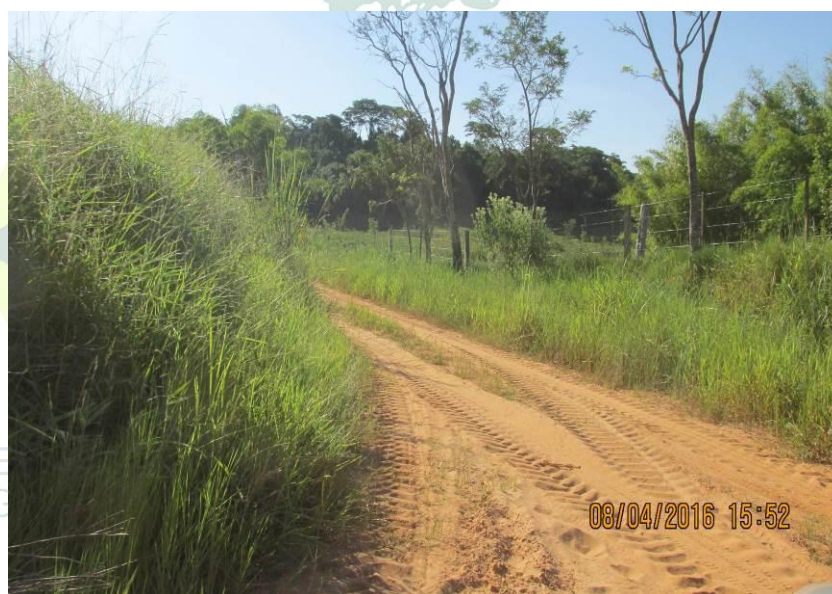
Figura 74 - Areião.

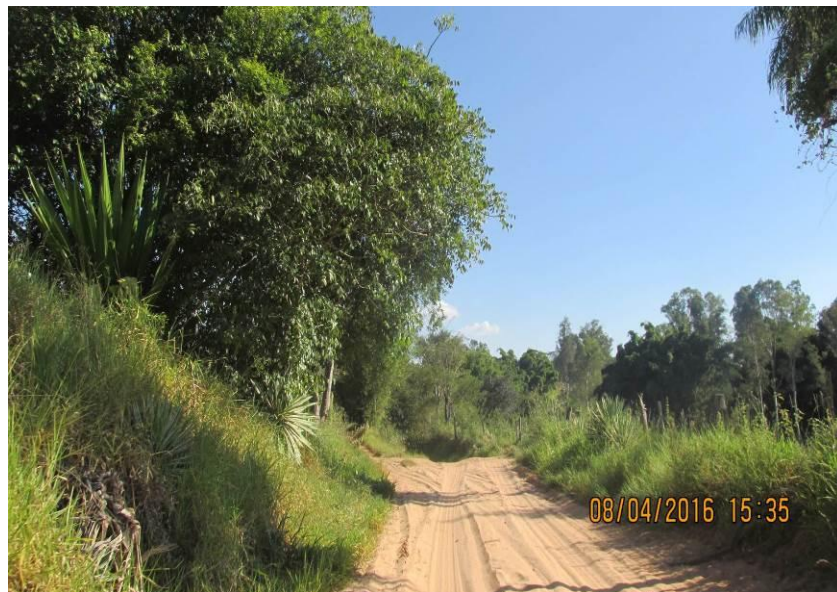
Figura 78 - Areião.

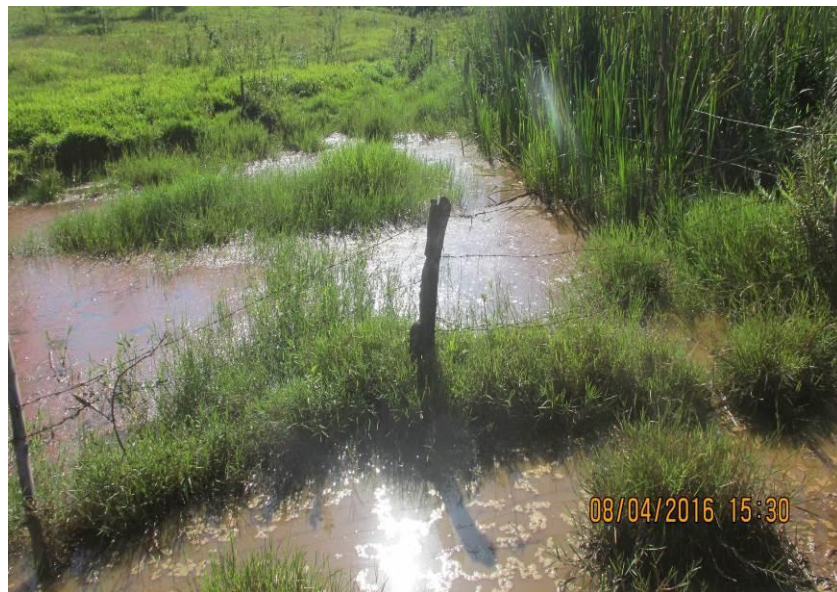
Figura 80 - Tubulação afogada.

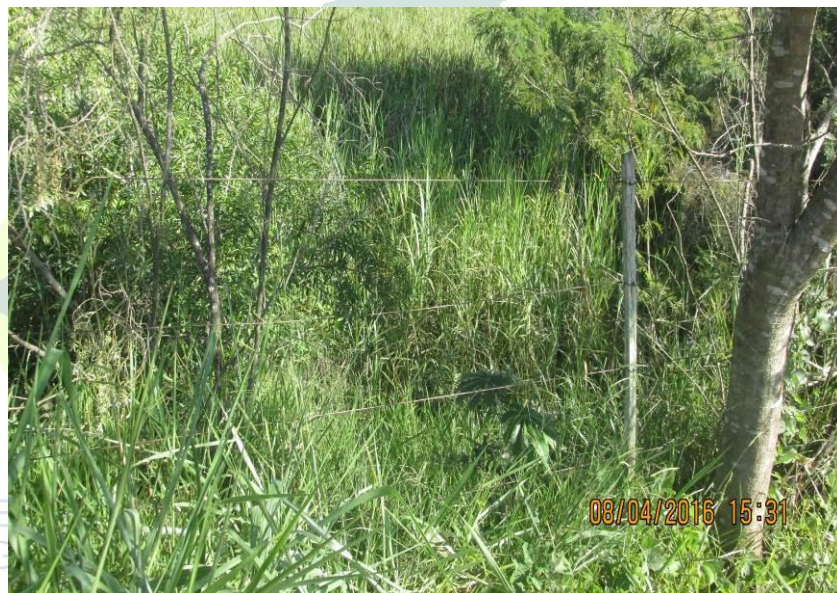
Figura 81 - Tubulação não visível.

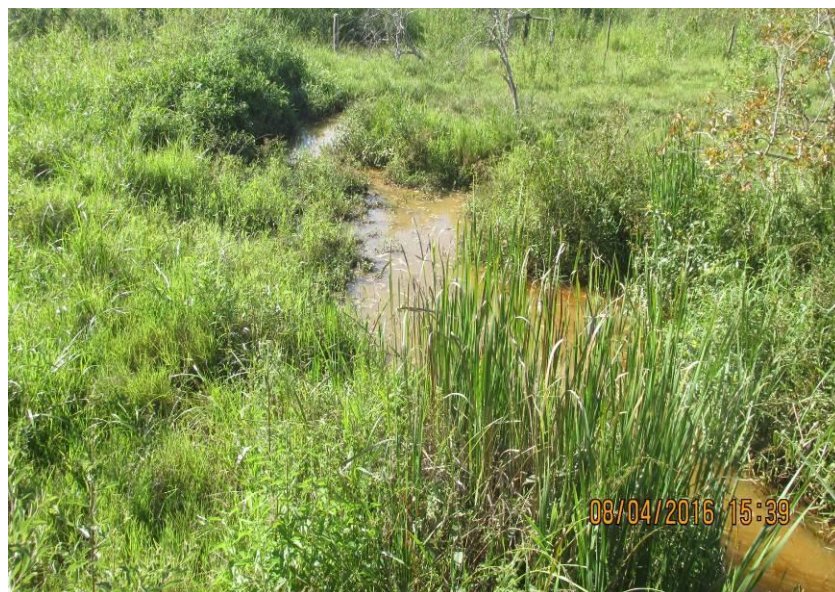
Figura 82 - Tubulação afogada.

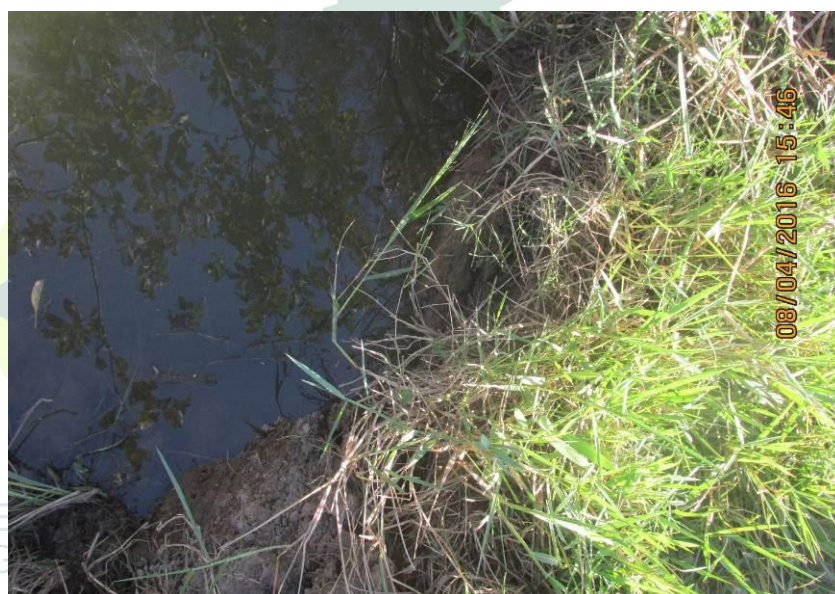
Figura 83 - Tubulação afogada.

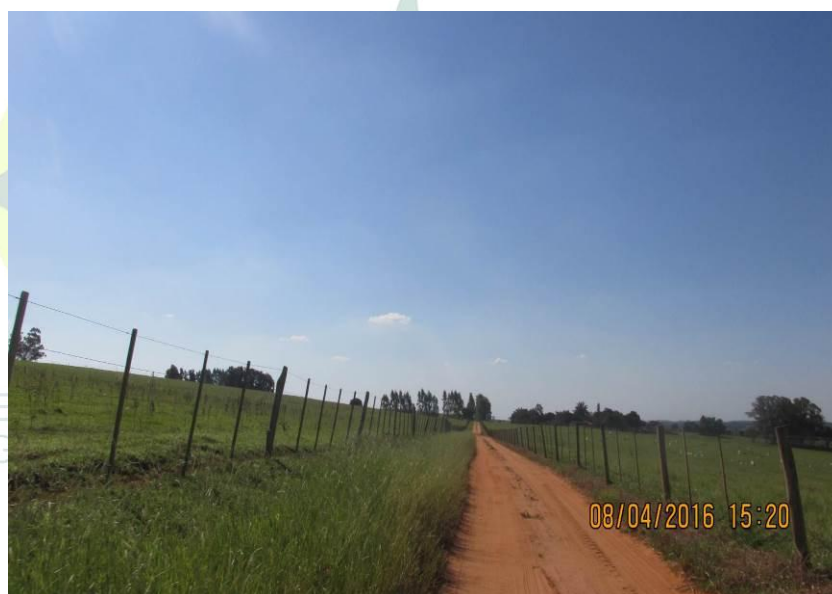
Figura 85 - Trecho estreito.

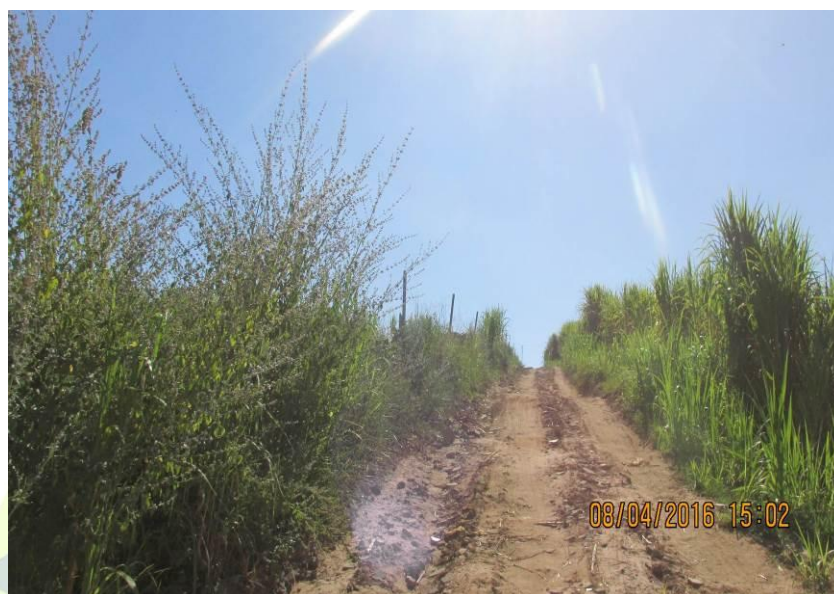
Figura 86 - Trecho em auge / declive.

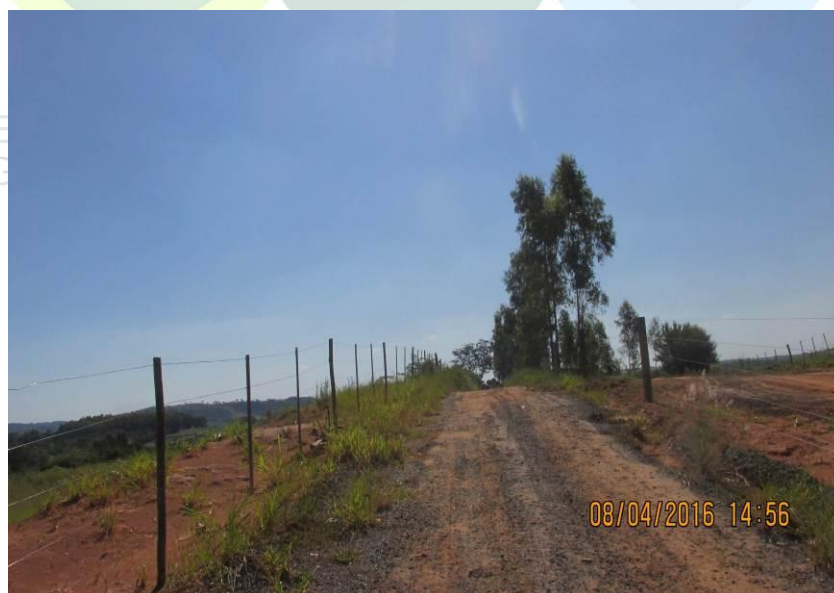
Figura 87 - Trecho com revestimento de pedra brita.

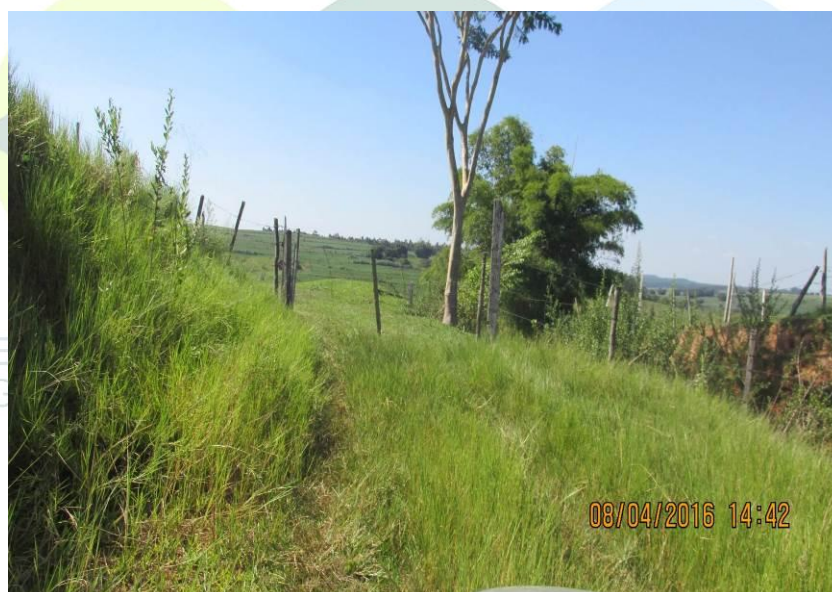
Figura 91 - Gramíneas no leito carroçável.

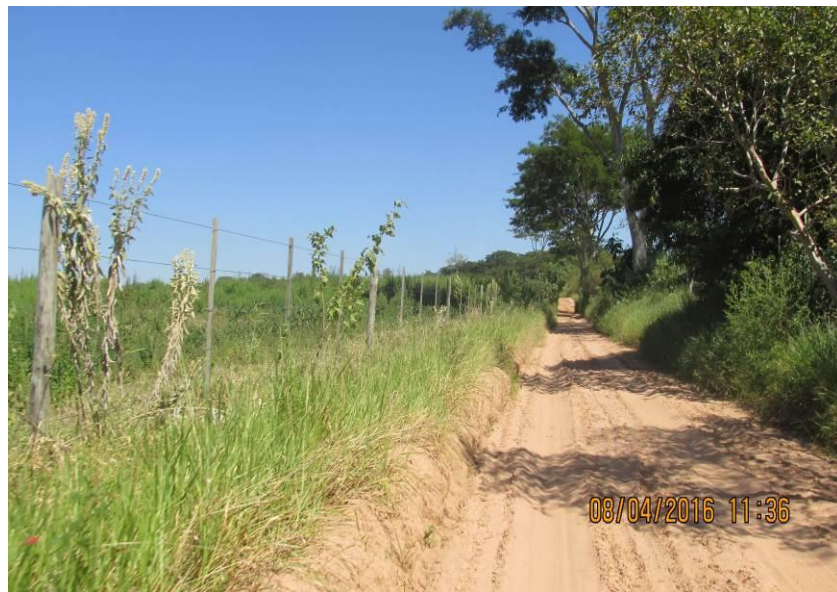
Figura 93 - Areião.

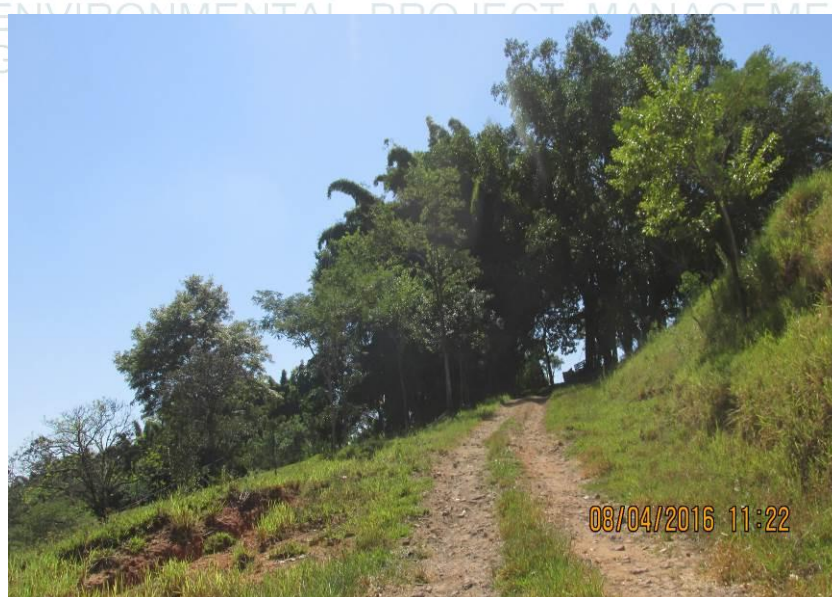
Figura 98 - Trecho estreito em aclive / declive.

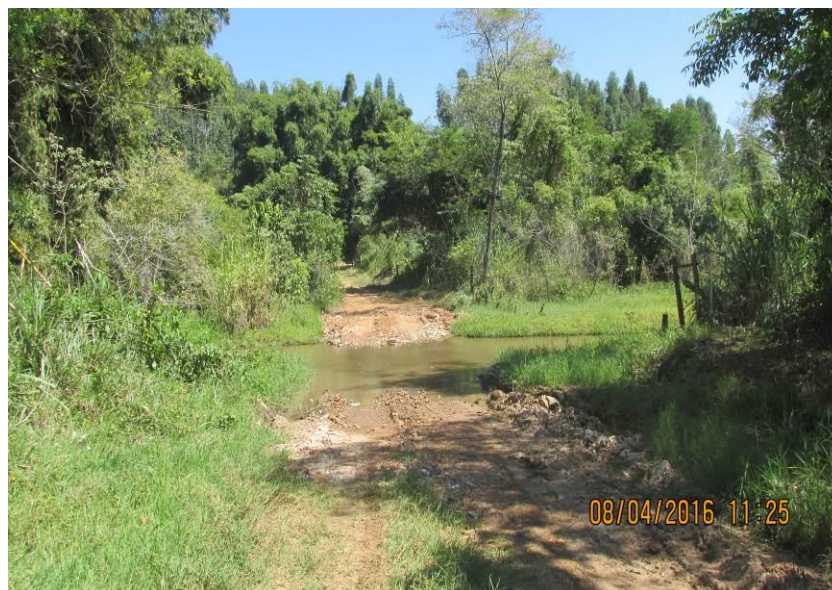
Figura 99 - Passagem molhada.

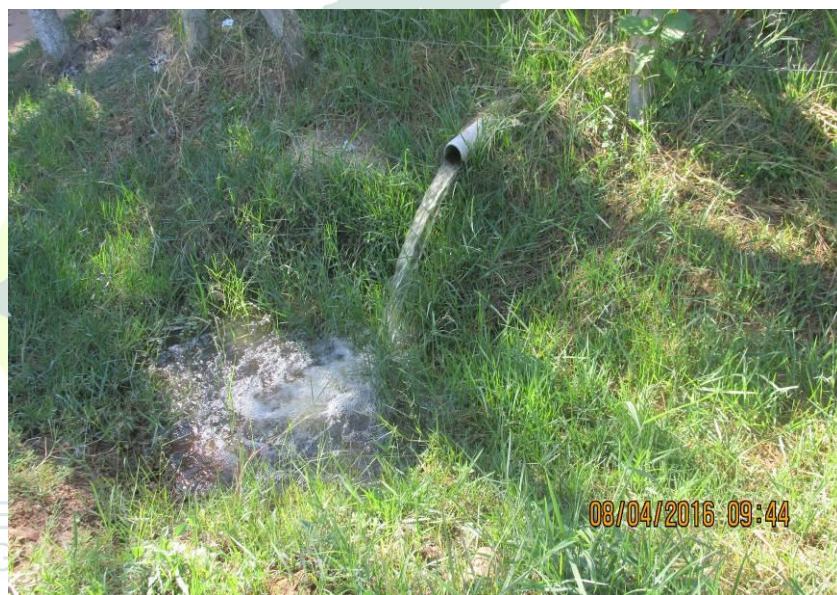
Figura 103 - Tubo de PVC de 100 mm.

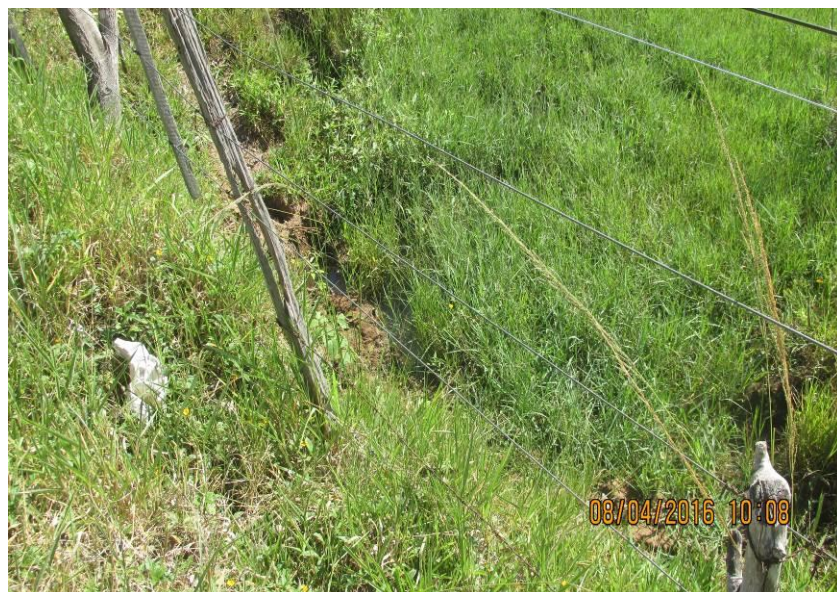
Figura 104 - Tubulação não visível.

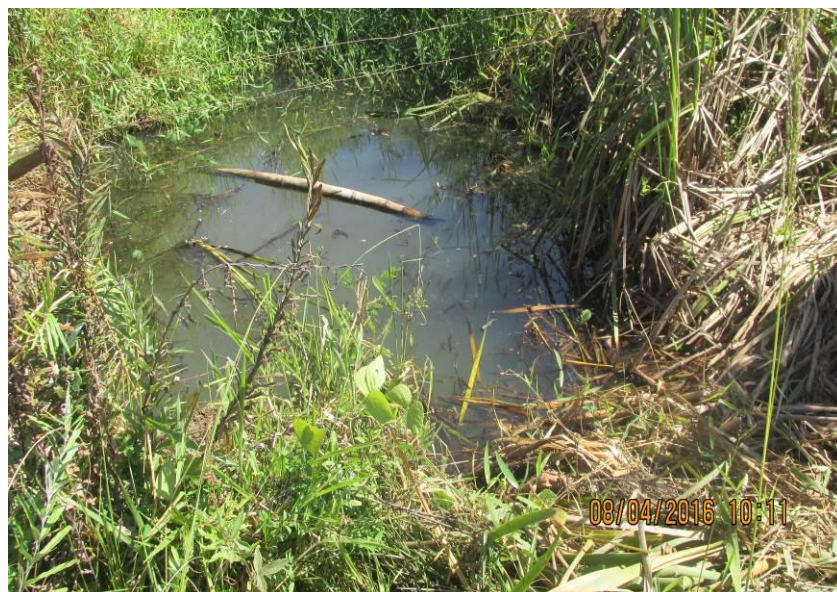
Figura 106 - Tubulação afogada.

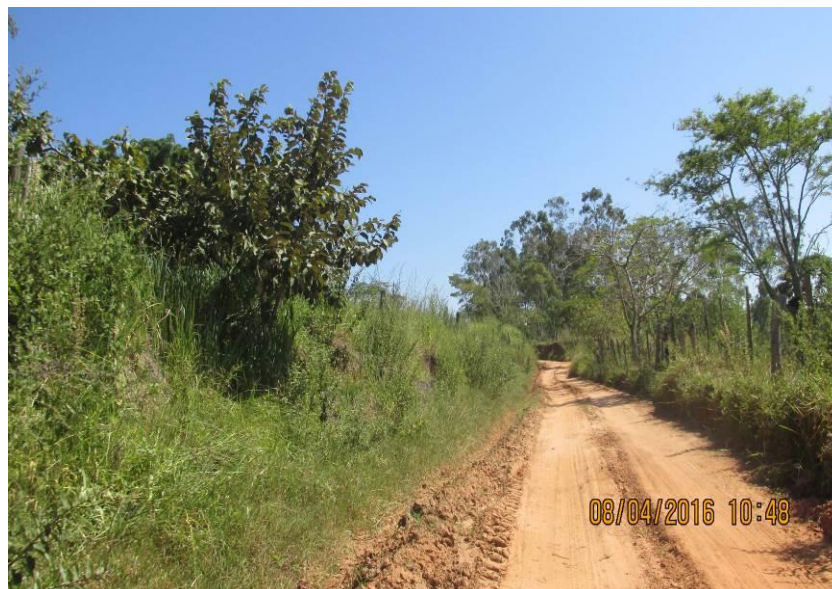
Figura 114 - Areião.

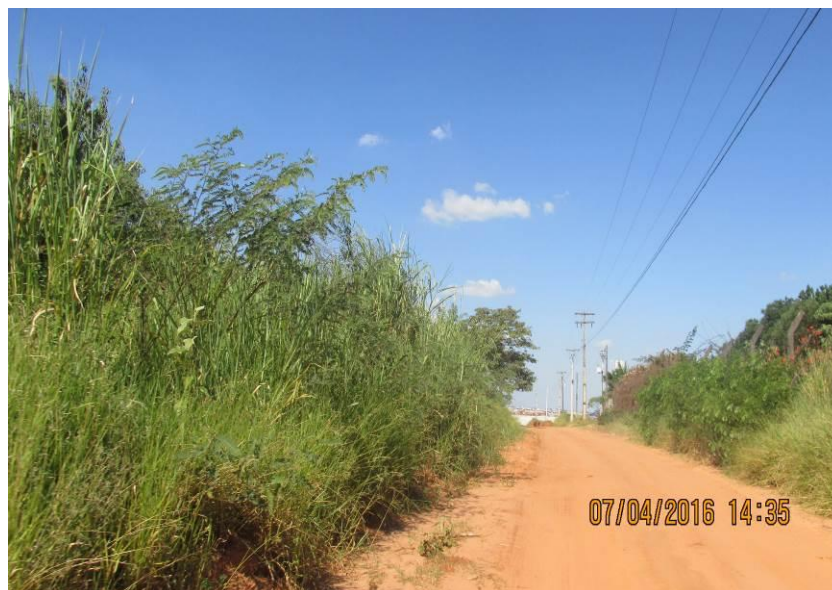
Figura 121 - Areião.

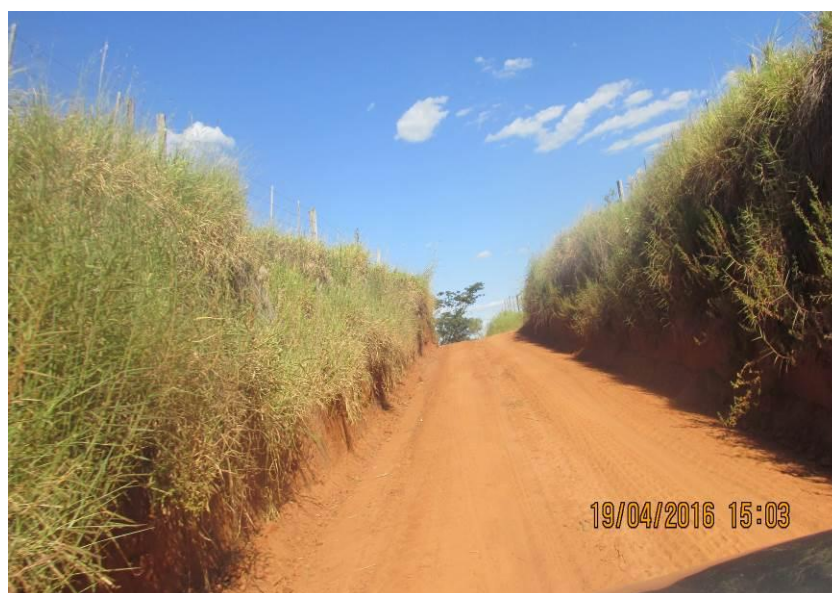
Figura 125 - Barranco.

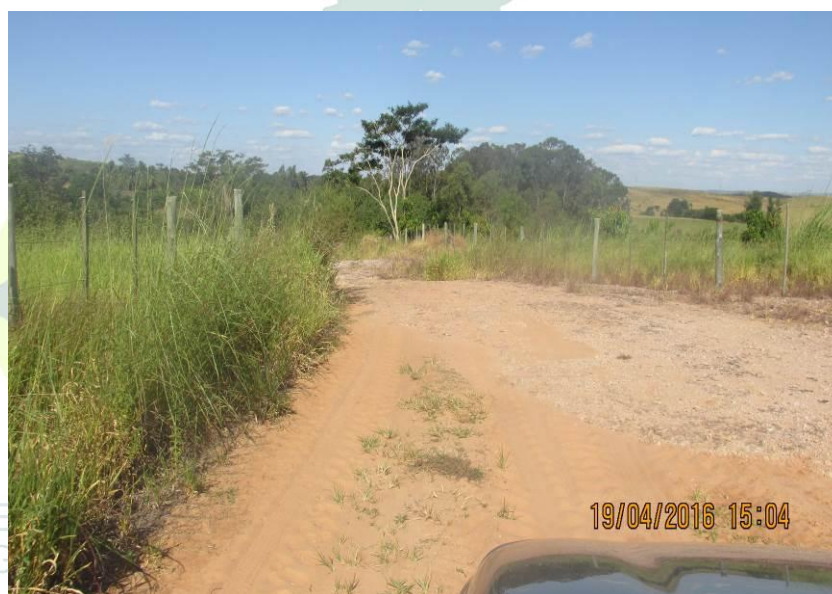
Figura 126 - Afloramento de rocha.

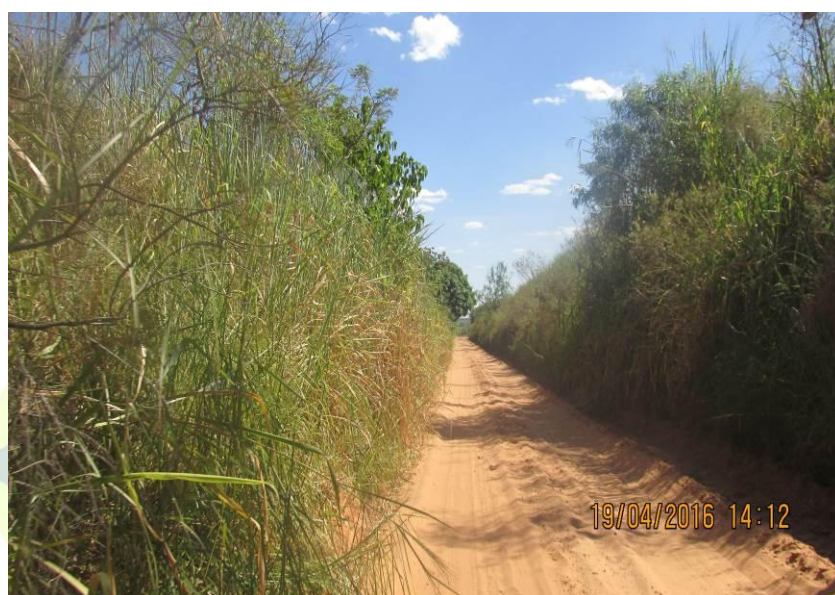
Figura 127 - Areião e trecho estreito.

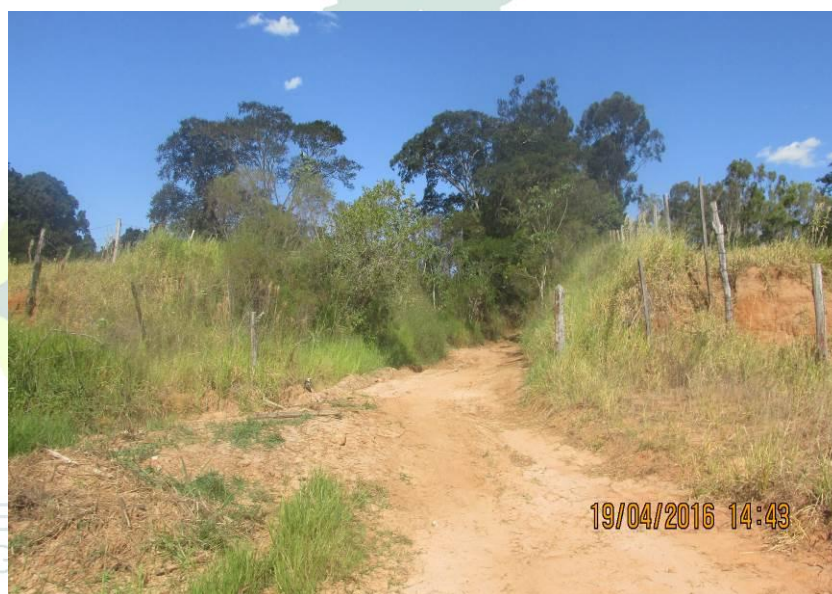
Figura 134 - Afloramento de rocha.

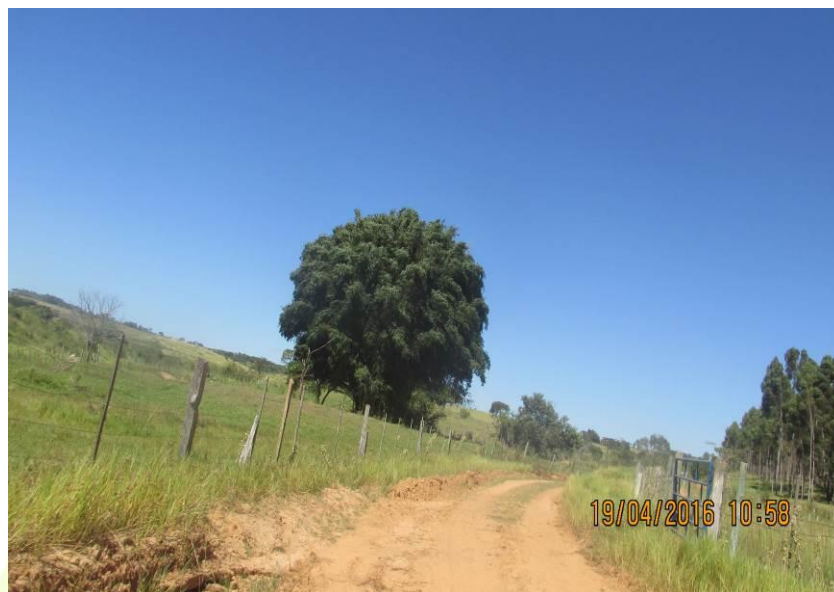
Figura 135 - Areião.

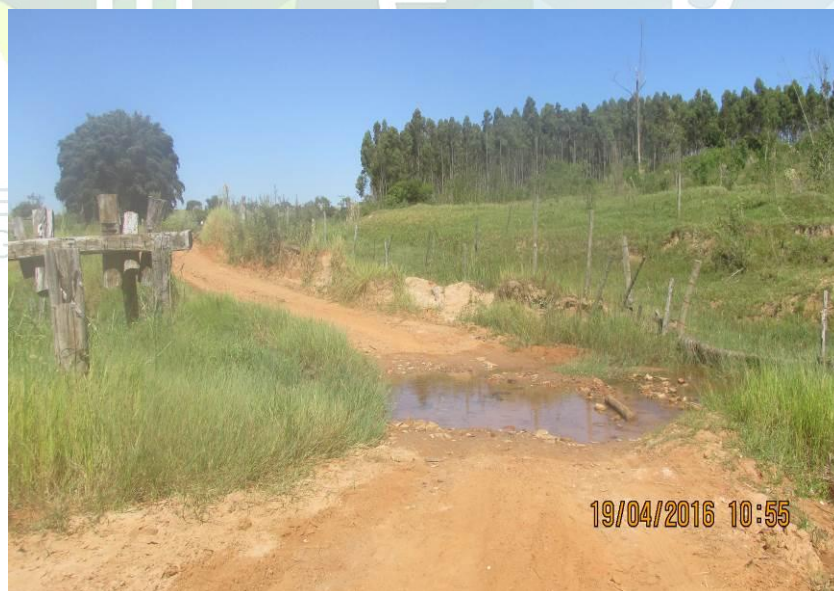
Figura 136 - Passagem molhada.

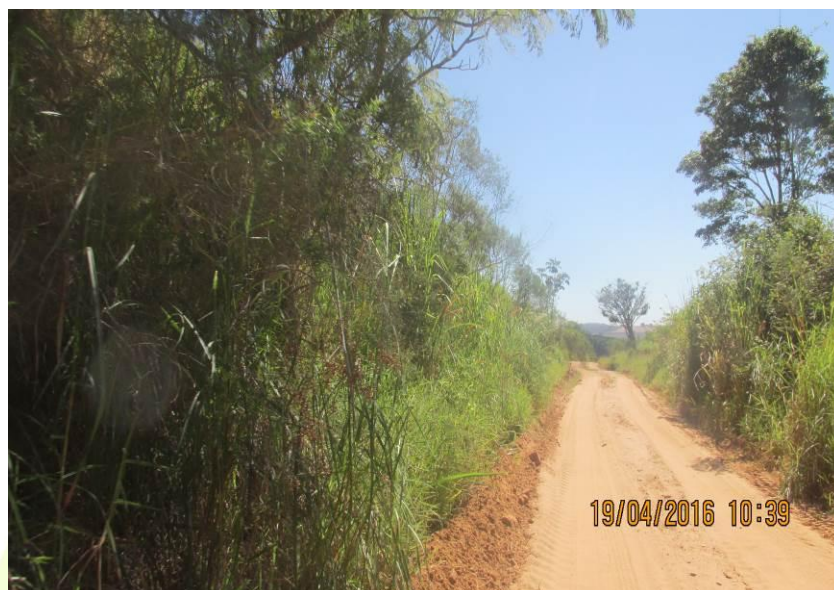
Figura 139 - Trecho encaixado entre barrancos e areião.

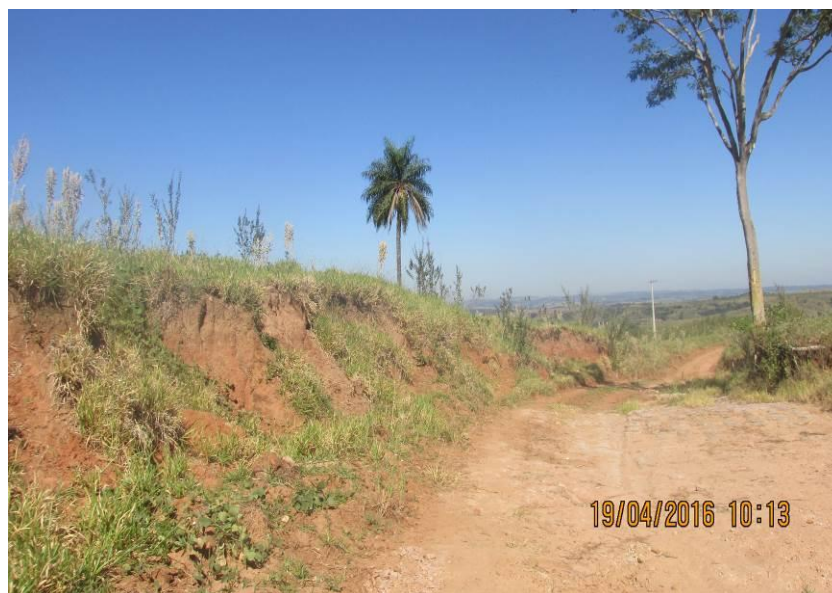
Figura 143 - Barranco.

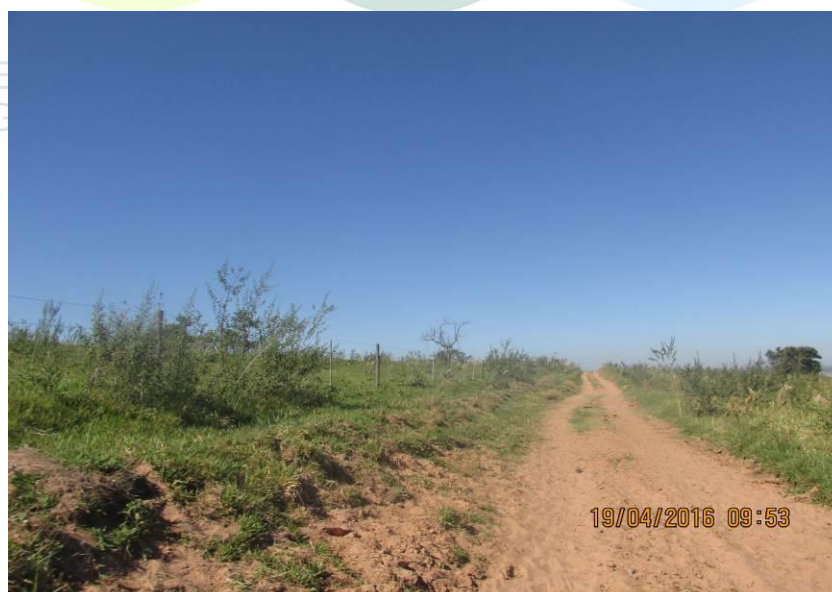
Figura 146 - Areião.
