## **LEI NÚMERO 8713 DE 09 DE SETEMBRO DE 2021**

### **APROVA O PLANO DIRETOR DE CONTROLE DE EROSÃO RURAL DO MUNICÍPIO DE MARÍLIA**

# PLANO DIRETOR DE CONTROLE DE EROSÃO RURAL DE MARÍLIA – SP

## PLANO DIRETOR DE CONTROLE DE EROSÃO RURAL DO MUNICÍPIO DE MARÍLIA – SP

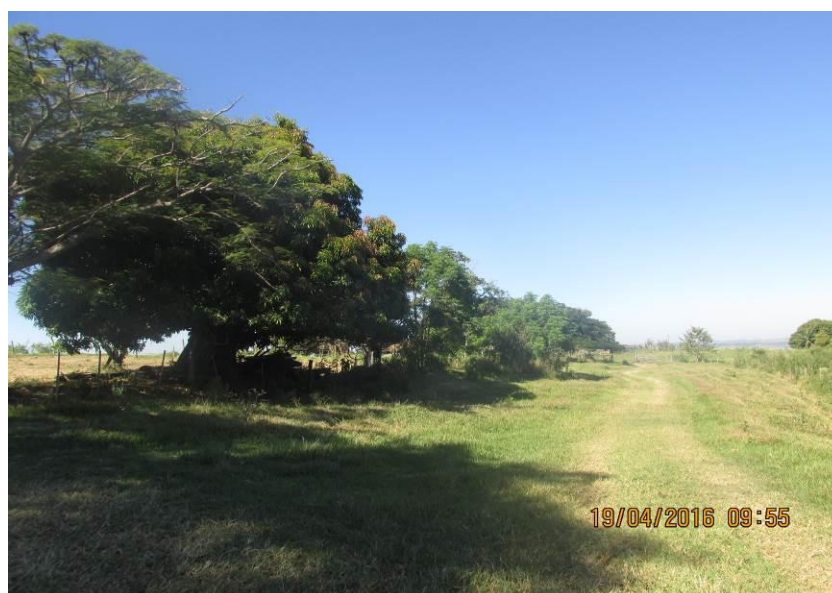
Figura 147 - Gramíneas no leito carroçável.

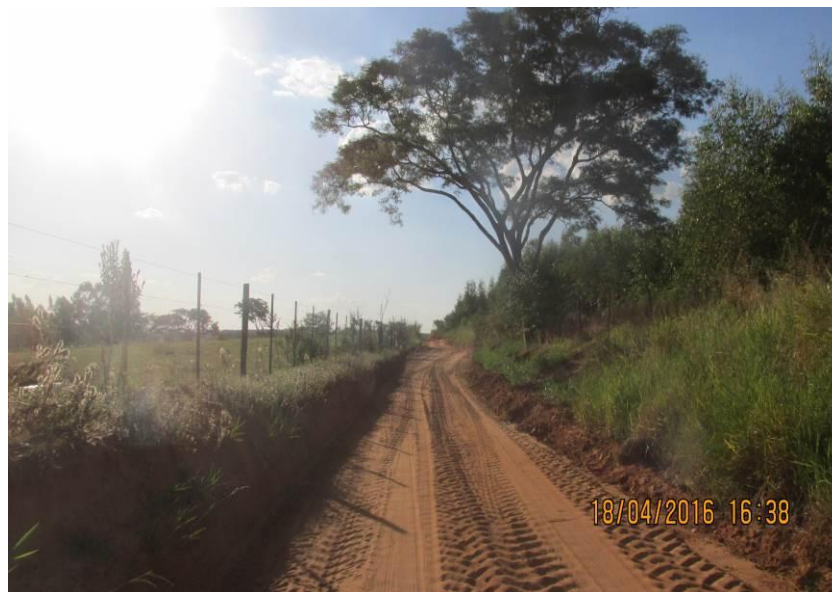
Figura 149 - Areião.

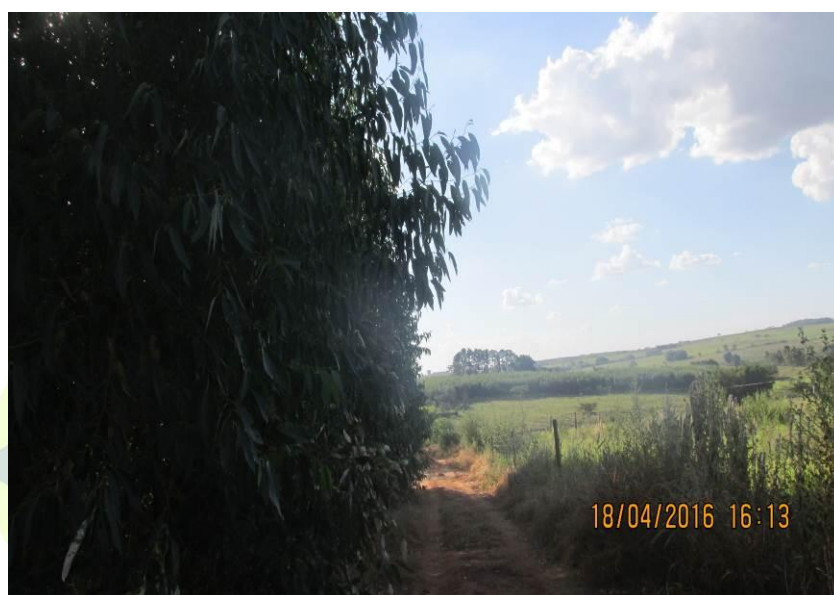
Figura 153 - Trecho estreito.

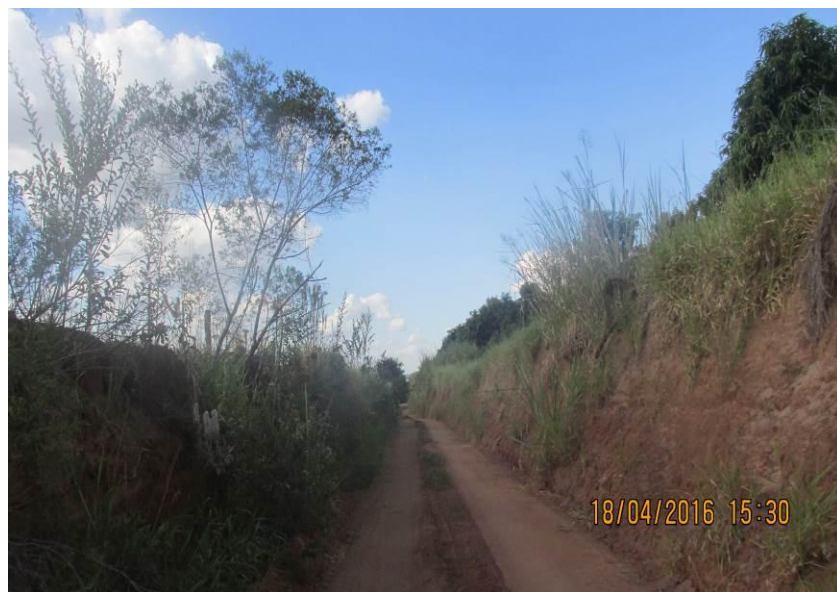
Figura 156 - Barranco.

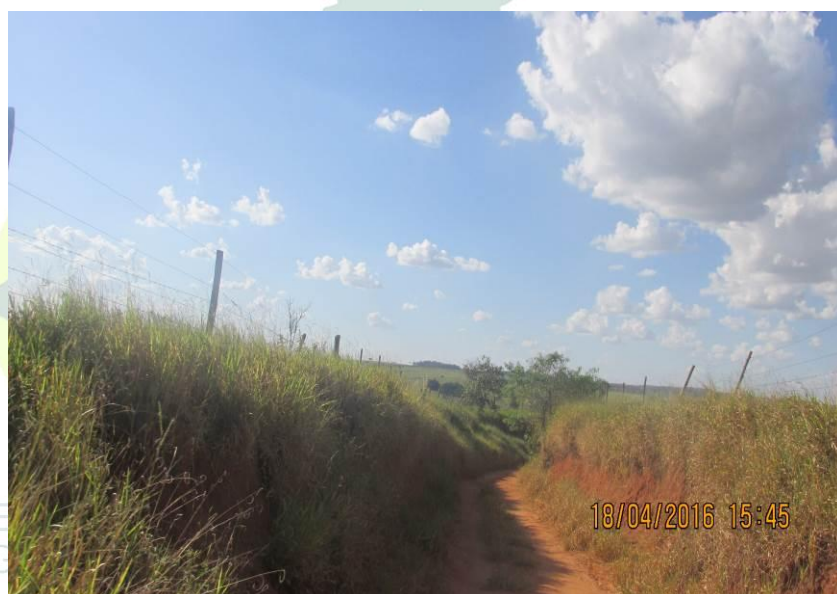
Figura 157 - Barranco.

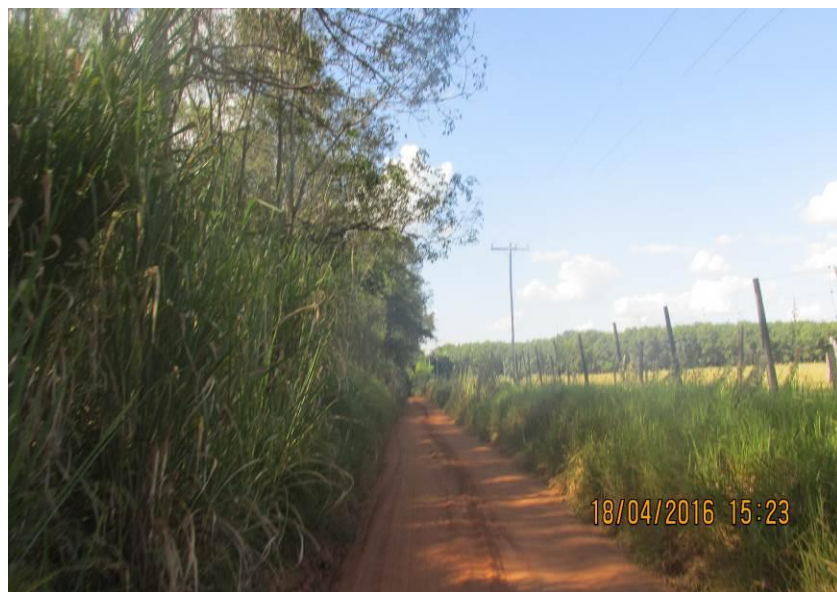
Figura 160 - Areião.

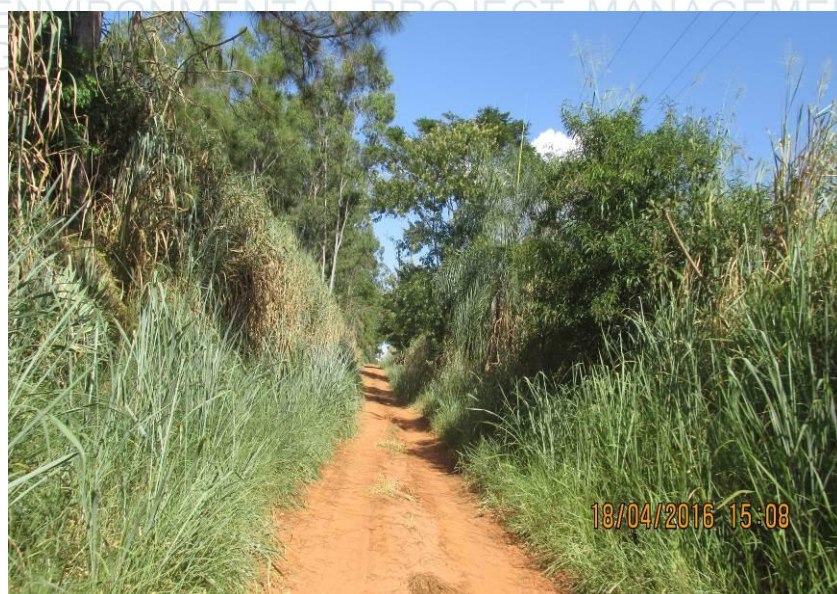
Figura 161 - Trecho estreito.

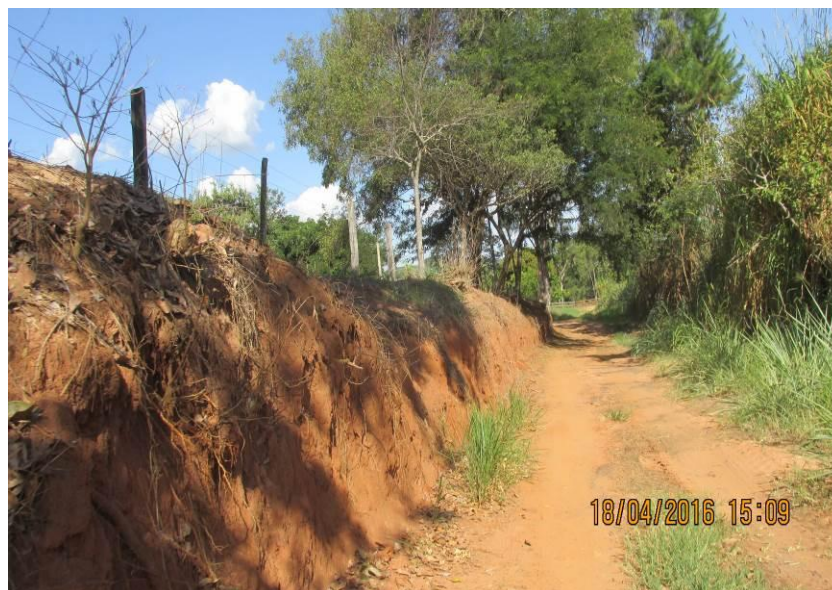
Figura 162 - Barranco.

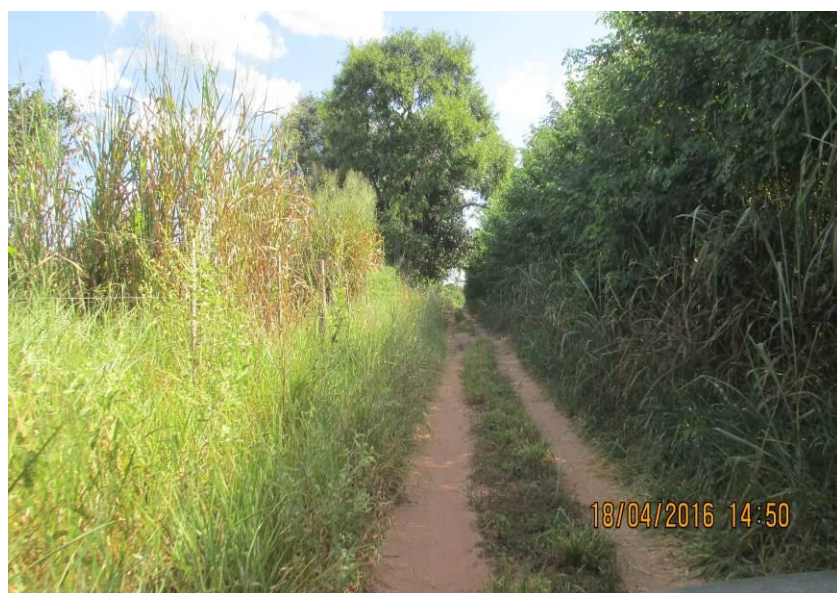
Figura 163 - Trilha de roda e barranco.

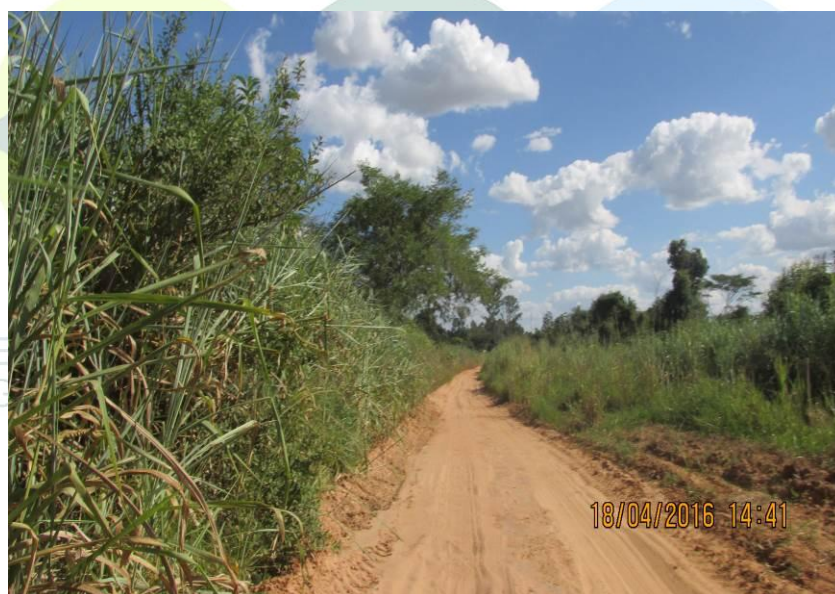
Figura 168 - Areião.

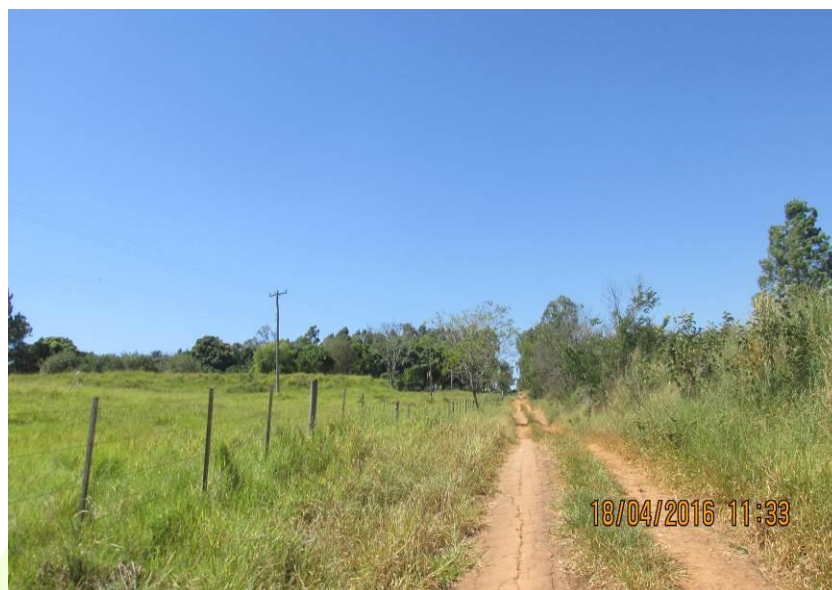
Figura 169 - Trilha de roda.

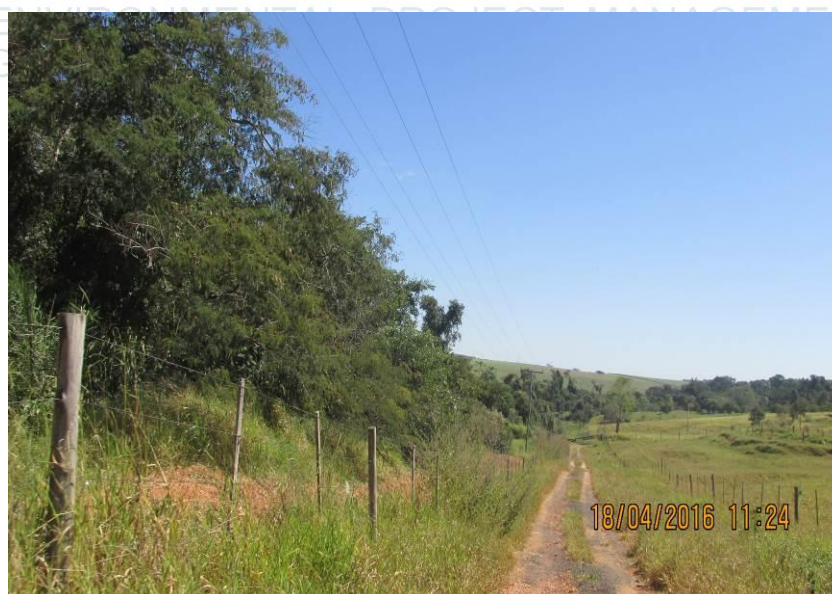
Figura 172 - Trecho estreito.

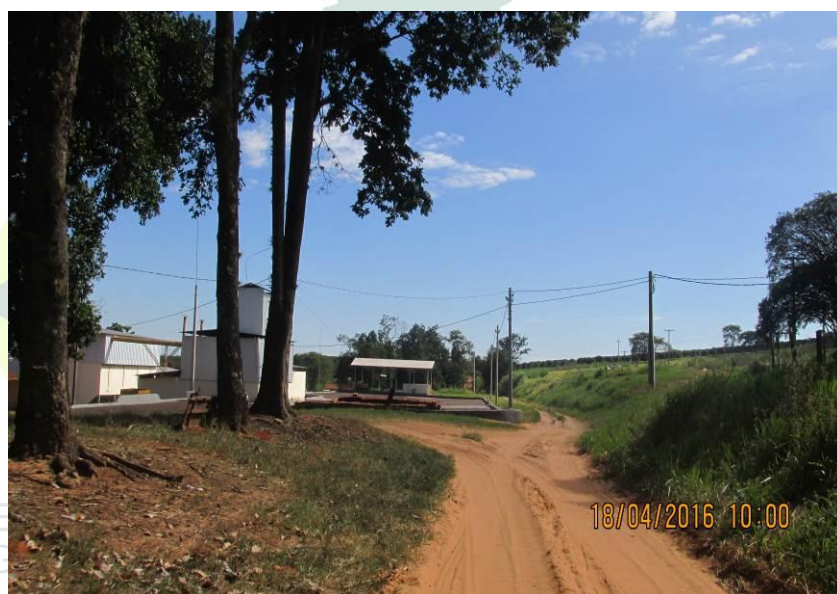
Figura 178 - Areião.

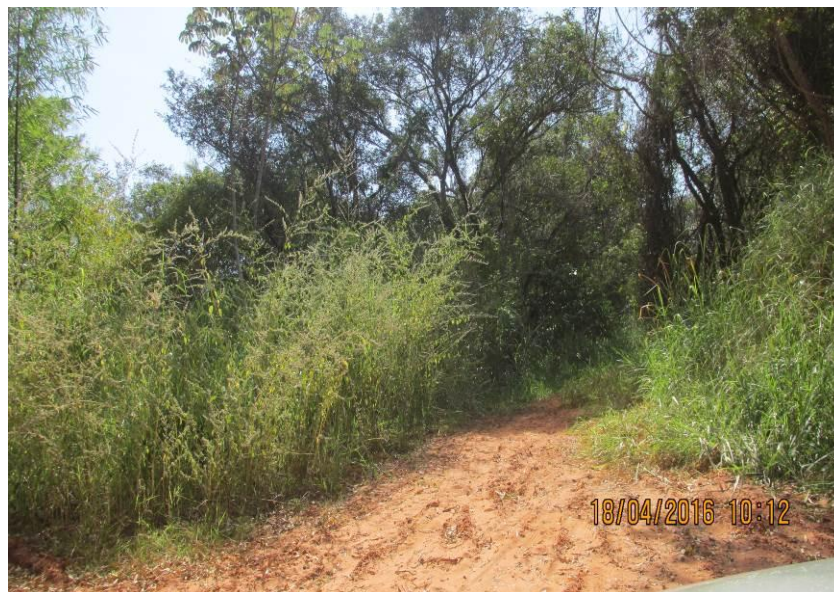
Figura 183 - Areião.

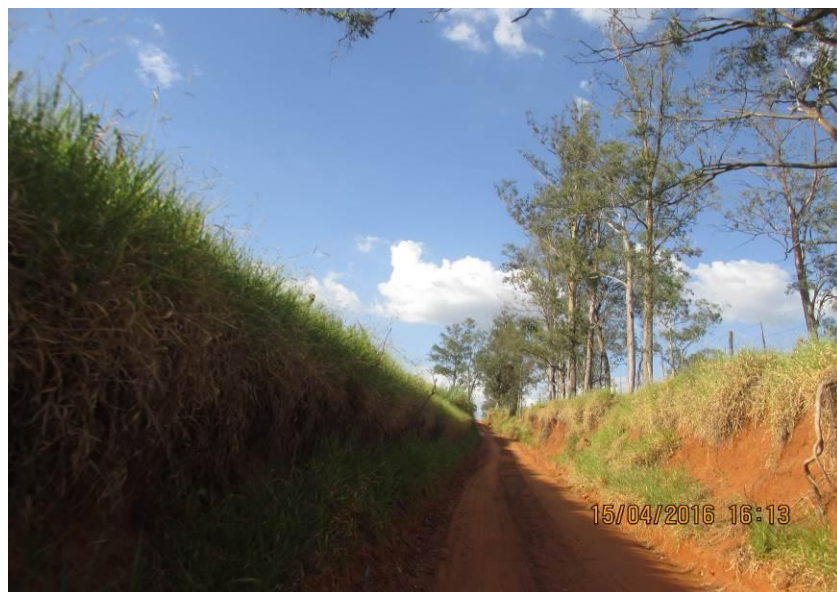
Figura 187 - Trecho estreito e encaixado entre barrancos.

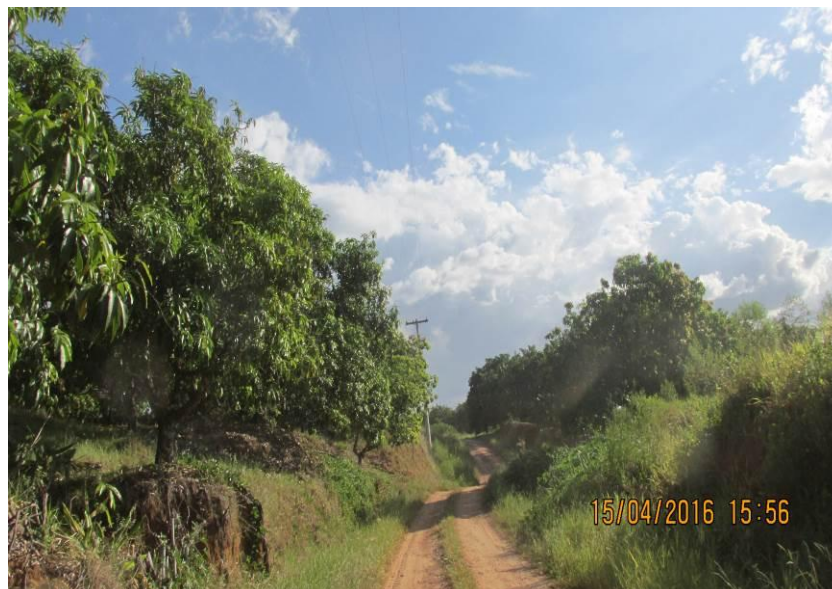
Figura 189 - Trecho estreito.

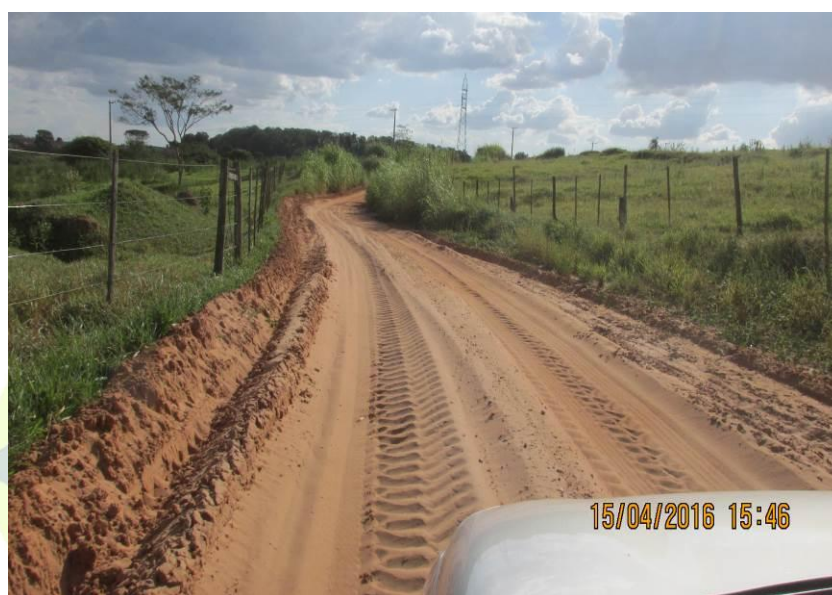
Figura 191 - Areião.

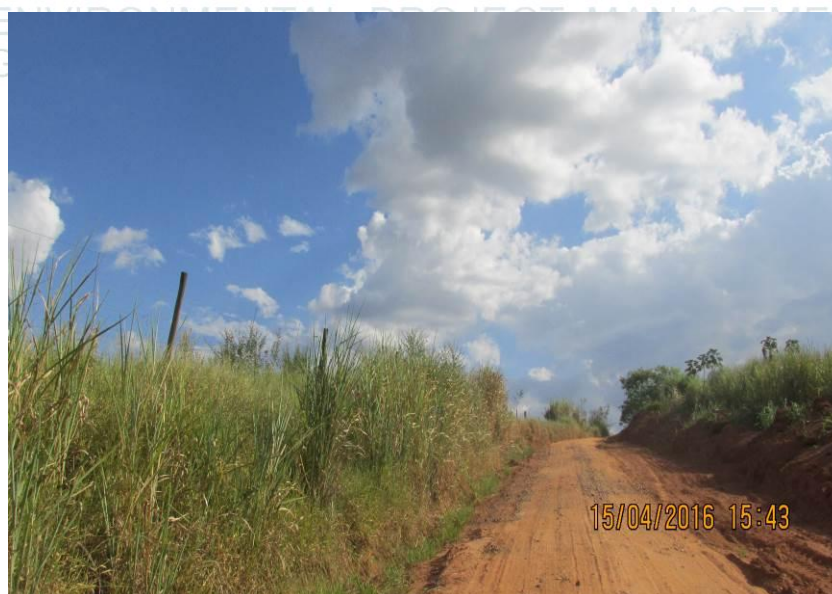
Figura 192 - Barranco.

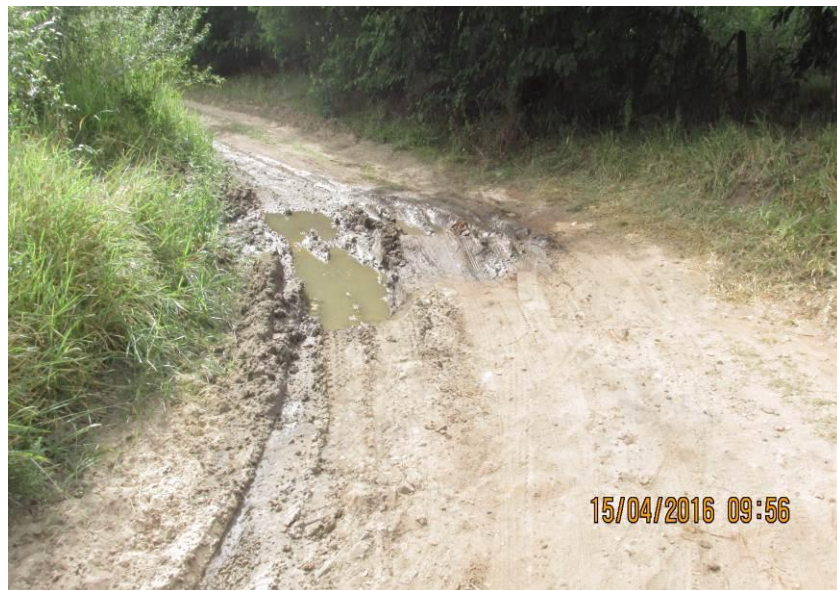
Figura 196 - Atoleiro.

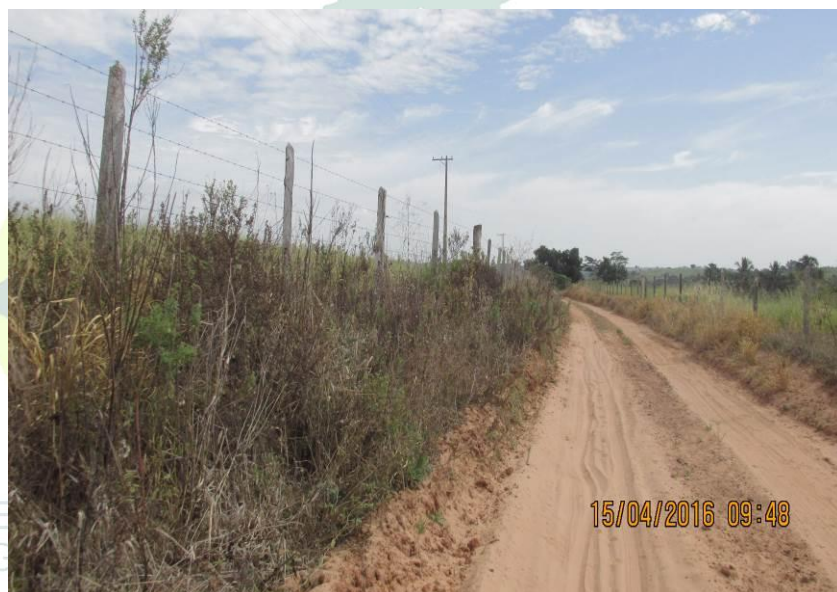
Figura 197 - Areião.

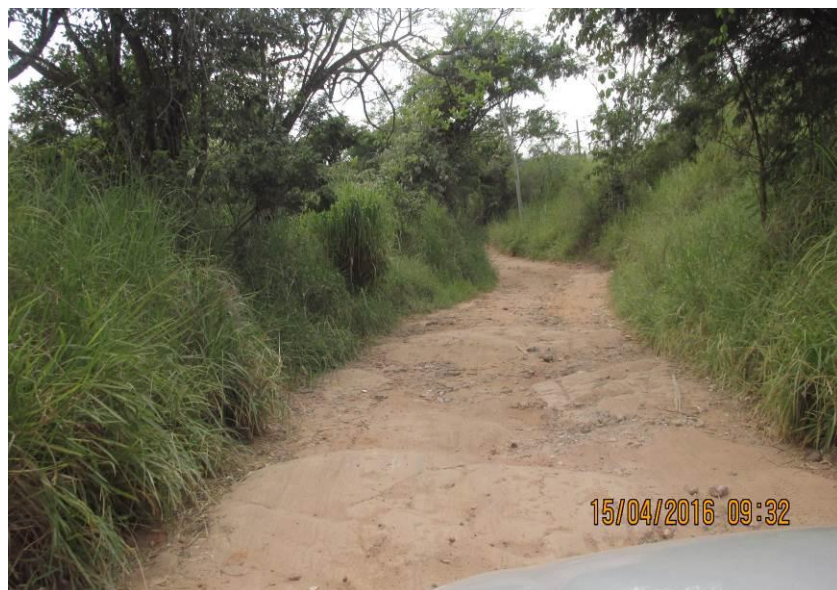
Figura 200 - Afloramento de rocha.

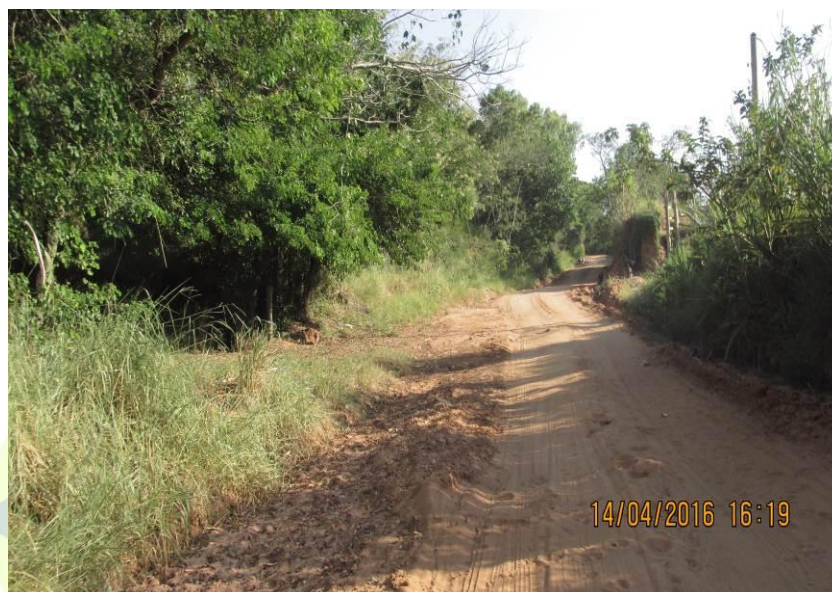
Figura 202 - Areião.

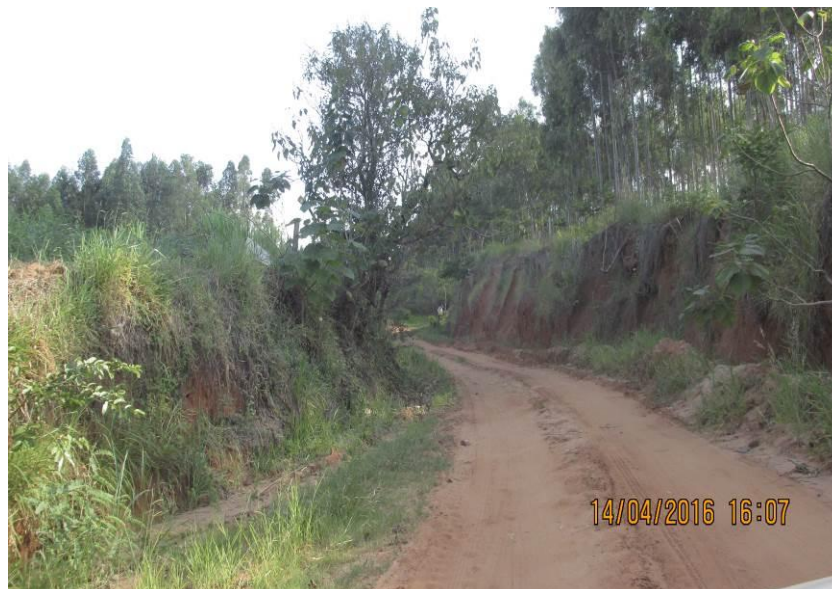
Figura 208 - Barranco

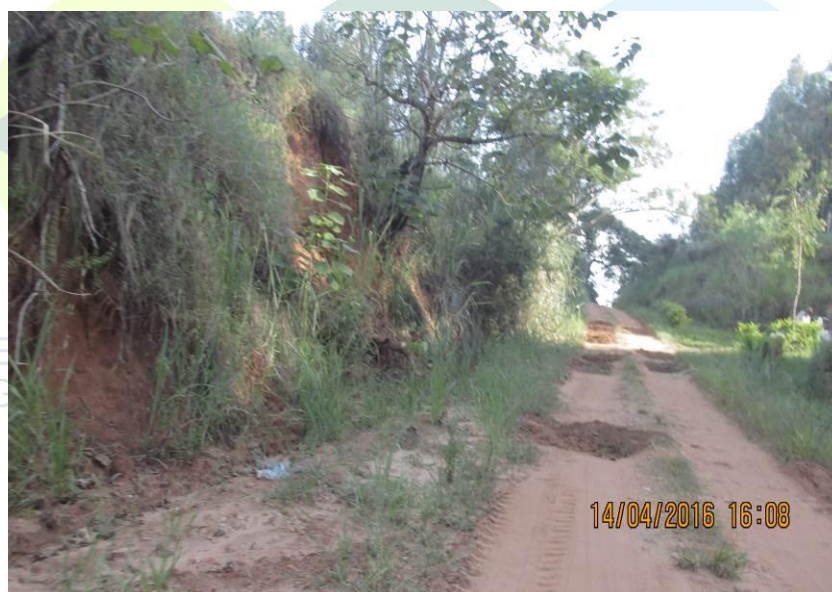
Figura 209 - Areião.

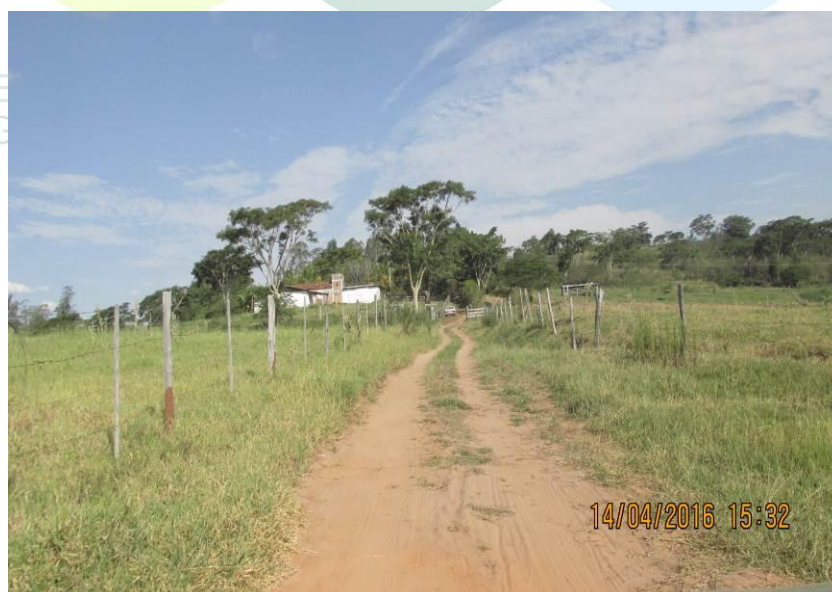
Figura 216 - Estrada em seus aspectos gerais.

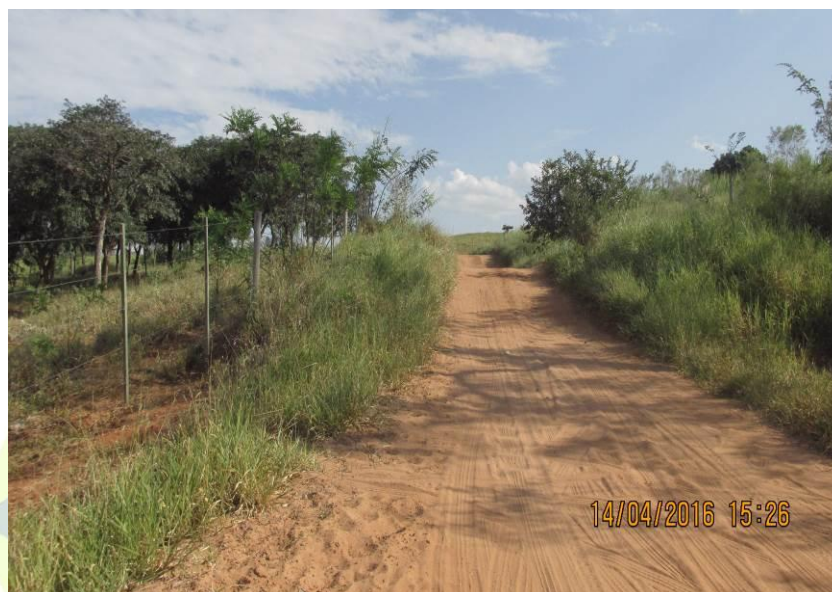
Figura 217 - Areião.

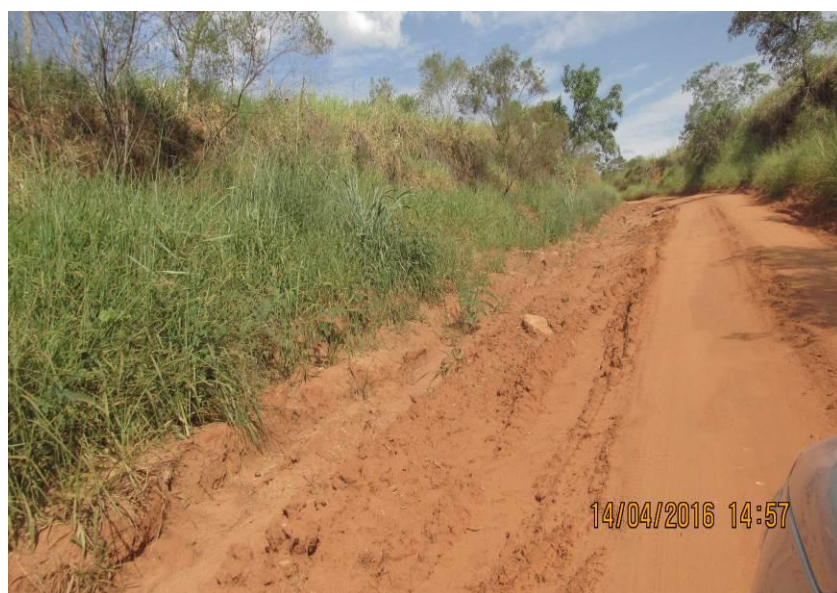
Figura 220 - Areião.

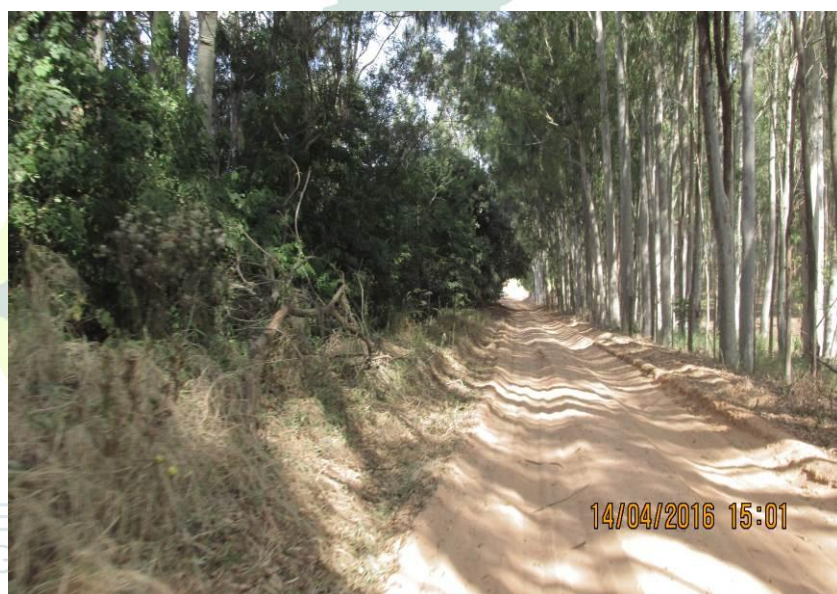
Figura 221 - Areião.

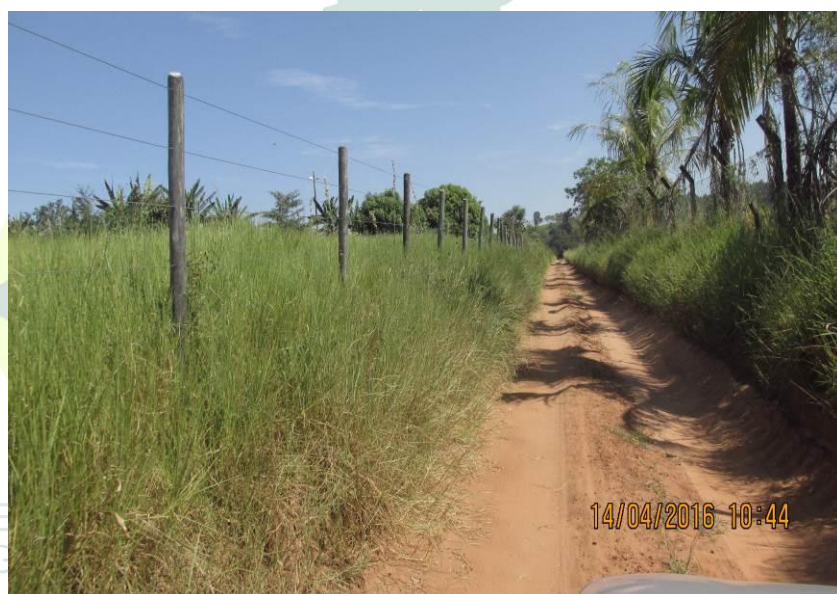
Figura 228 - Trecho estreito.

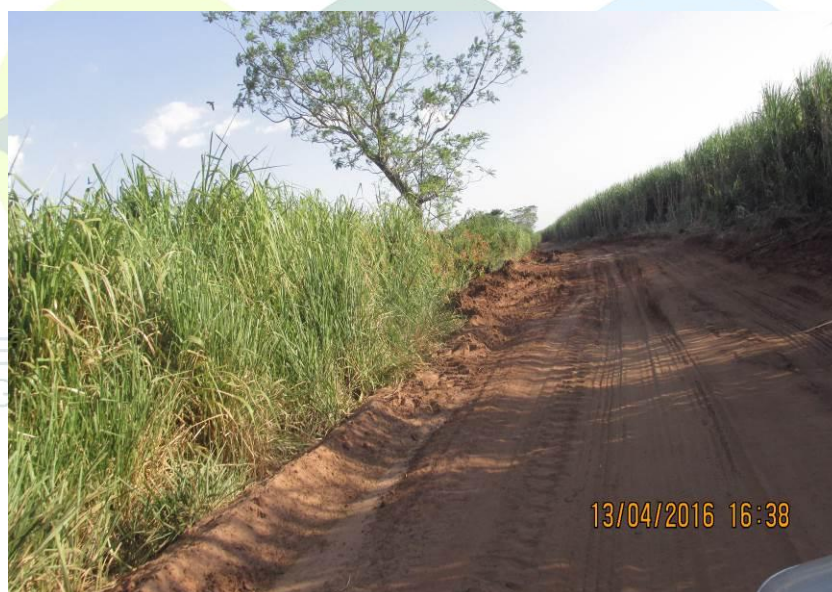
Figura 233 - Areião.

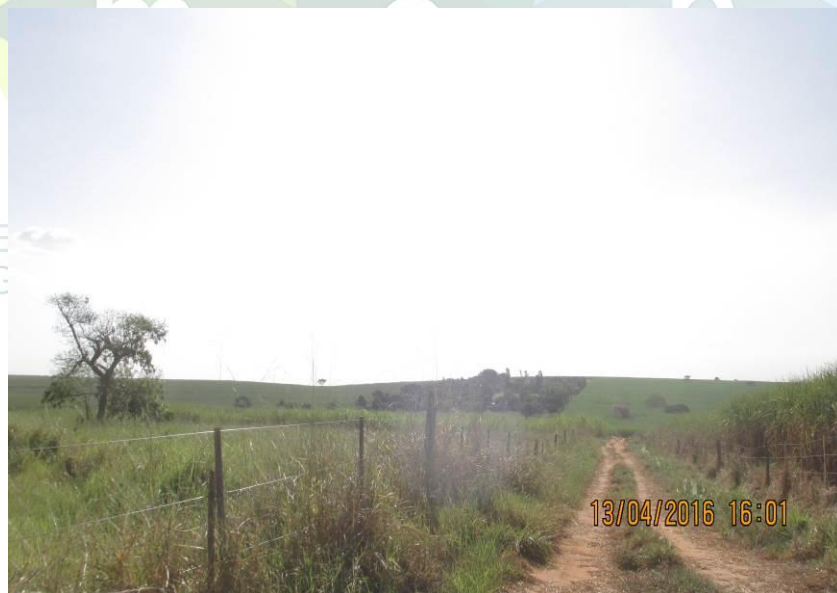
Figura 235 - Gramíneas no leito carroçável.

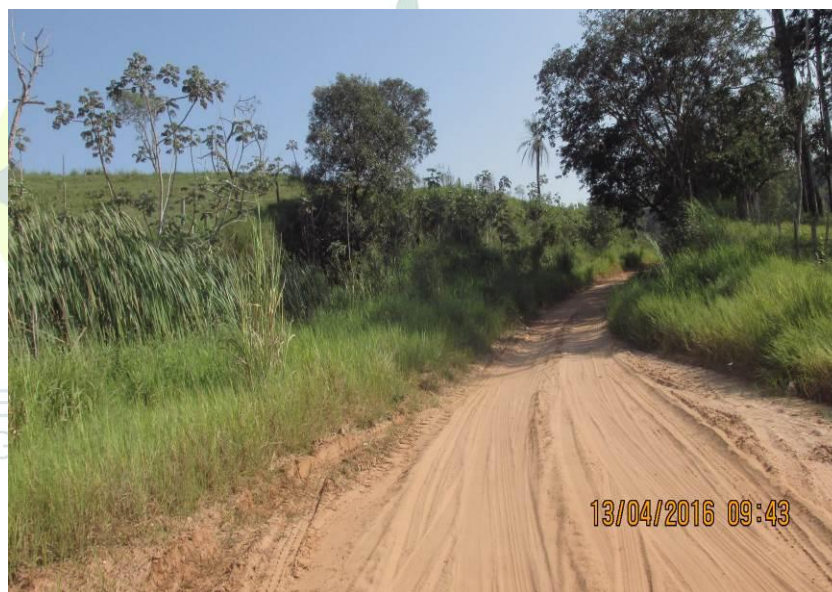
Figura 236 - Areião.

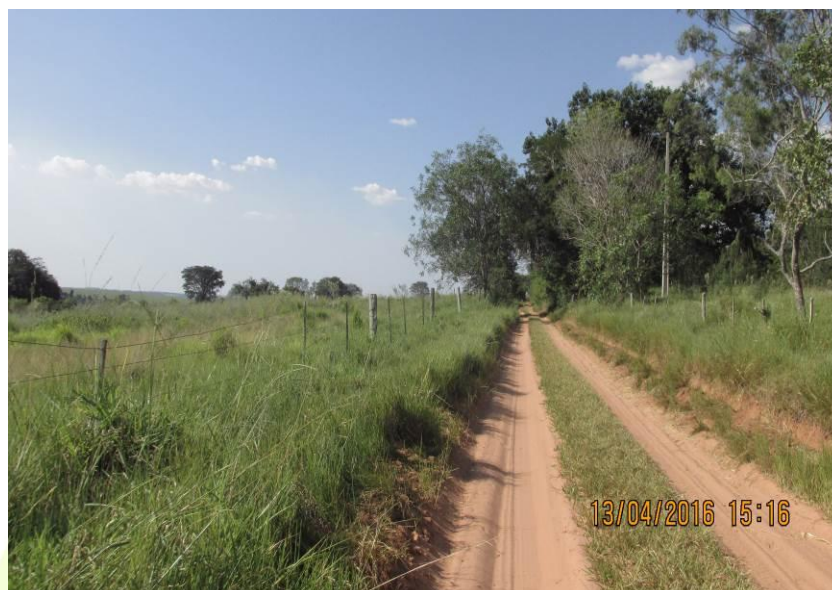
Figura 243 - Trilho de roda e areião.

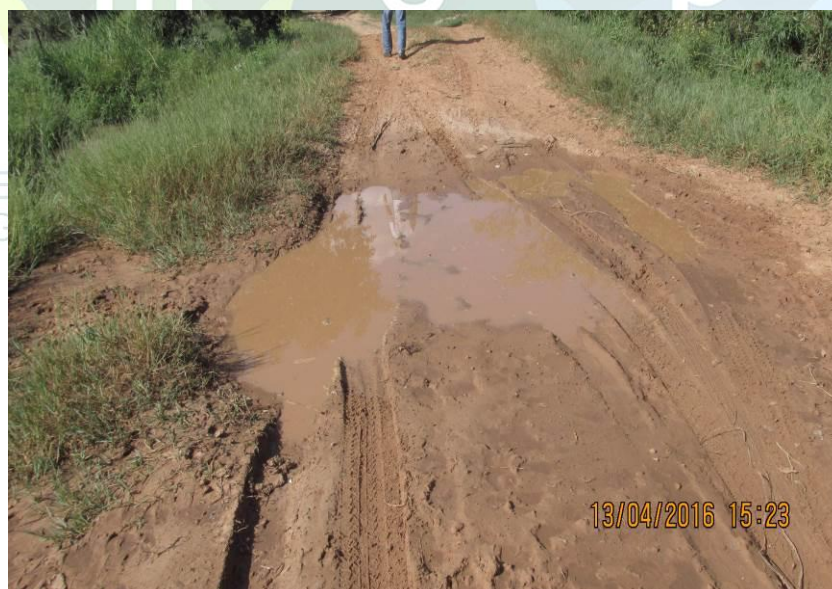
Figura 244 - Poça d'água.

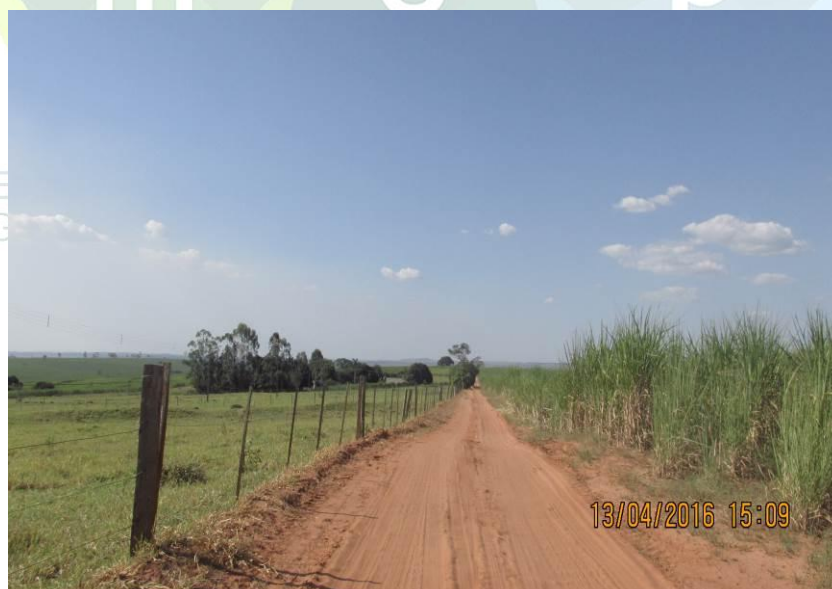
Figura 248 - Areião.

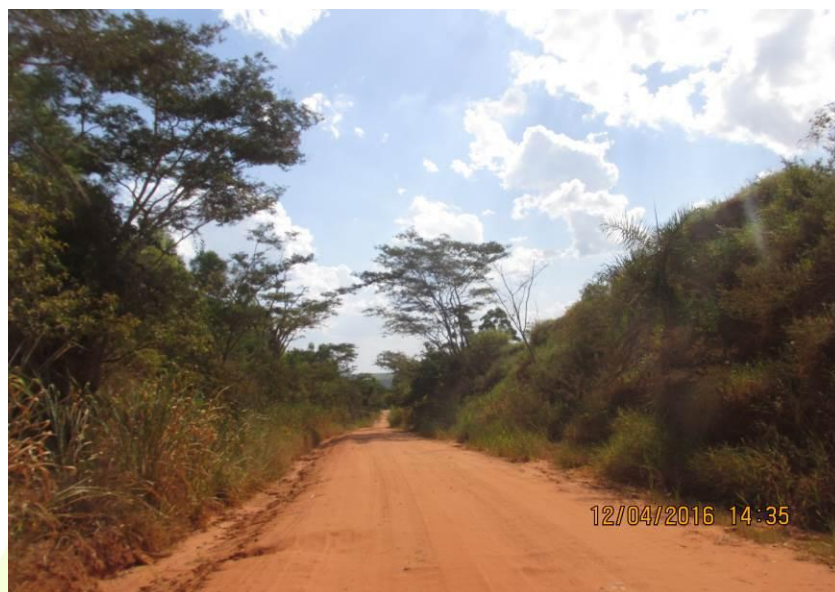
Figura 251 - Barranco.

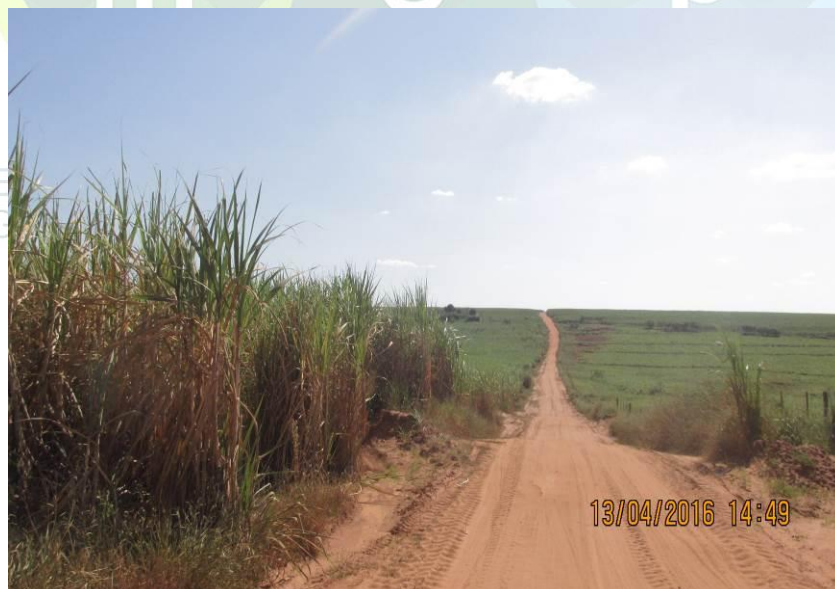
Figura 252 - Areião.

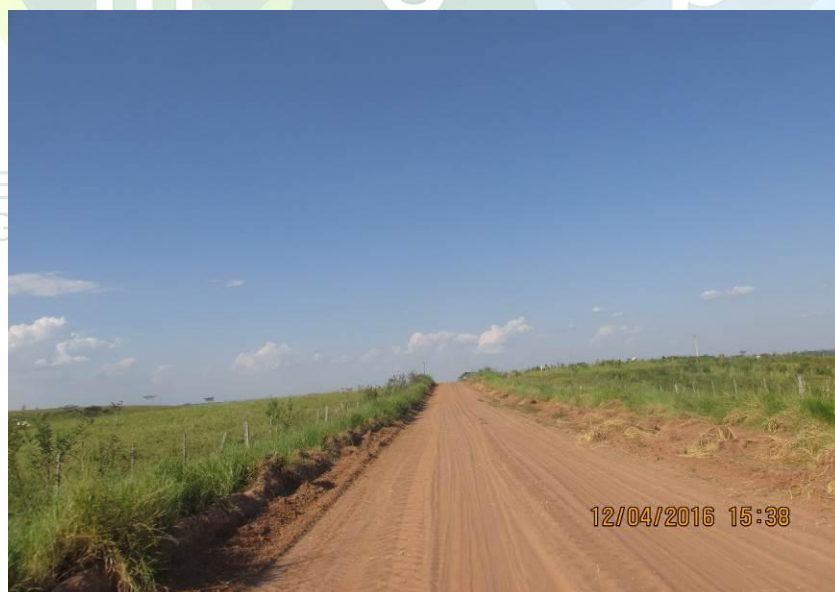
Figura 258 - Areião.

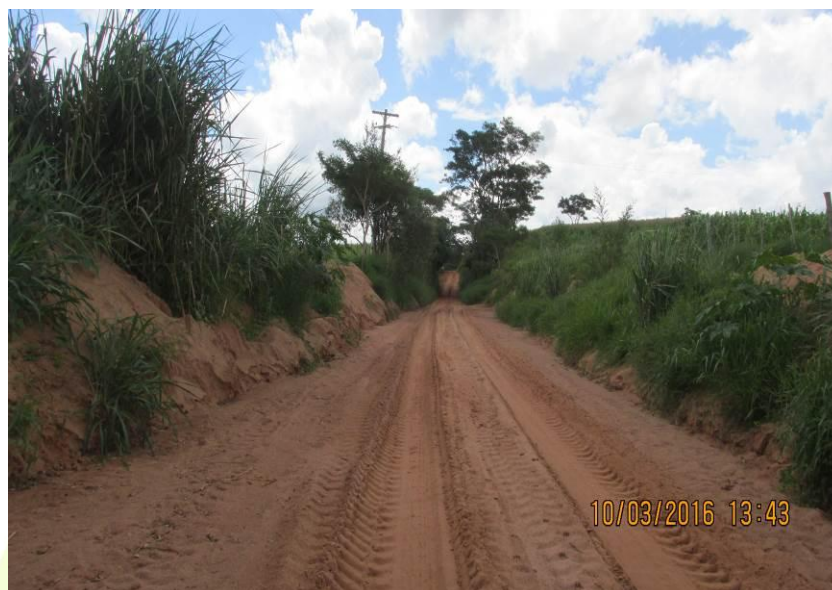
Figura 273 - Areião.

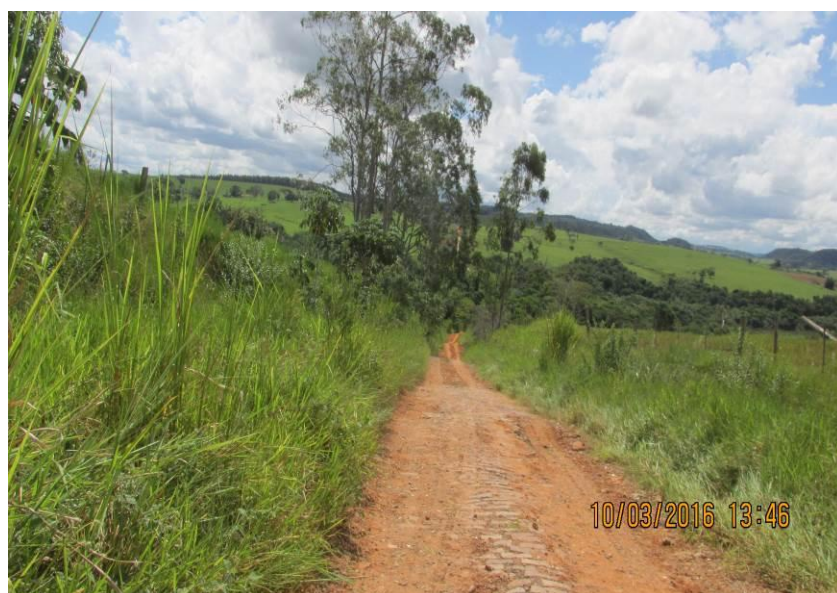
Figura 275 - Trecho estreito.

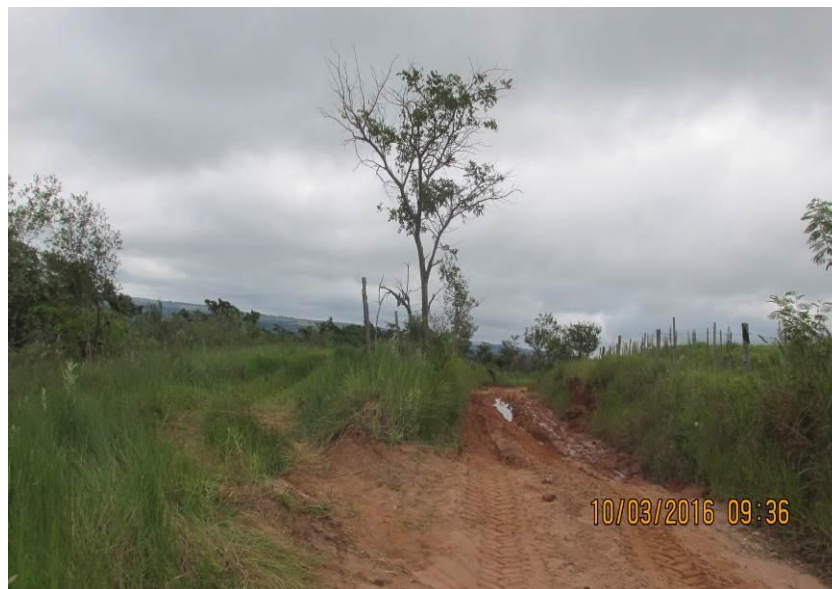
Figura 277 - Atoleiro e areião.

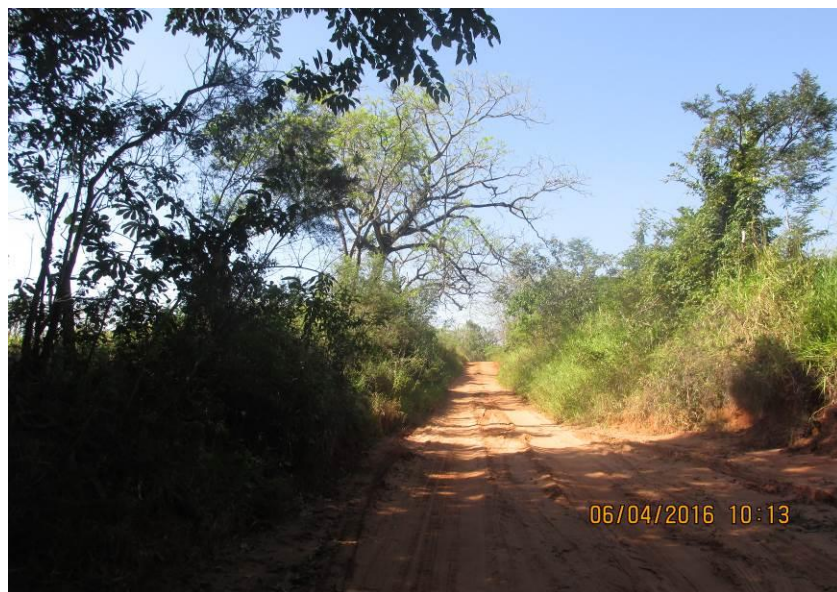
Figura 280 - Areião.

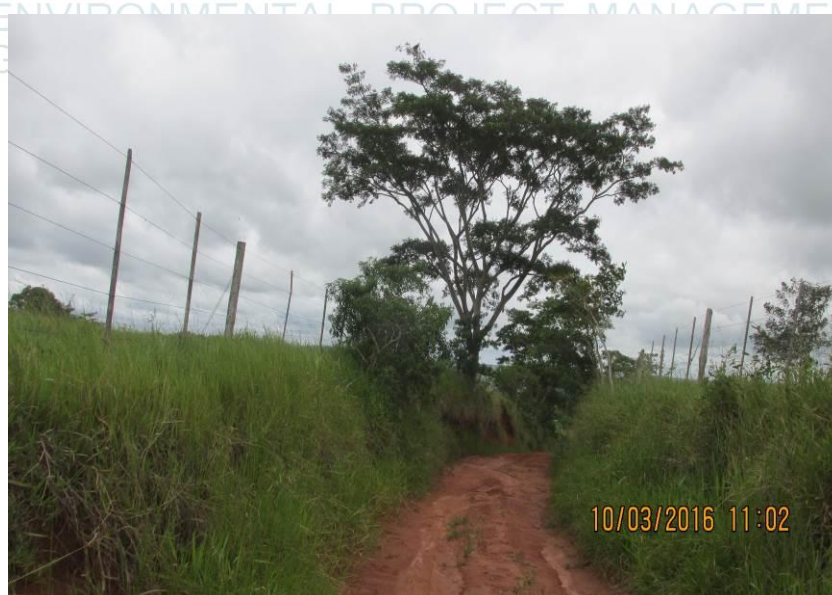
Figura 287 - Trecho estreito e encaixado entre barrancos.

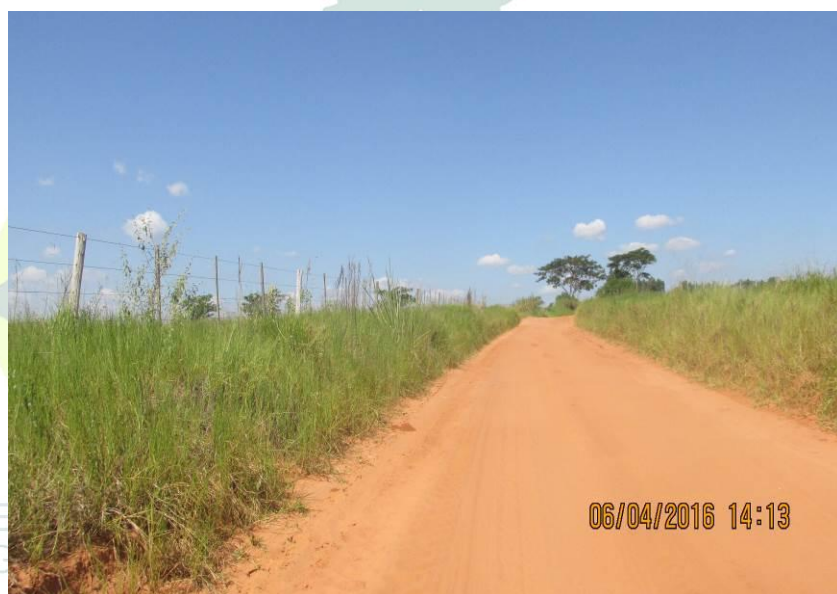
Figura 290 - Areião.

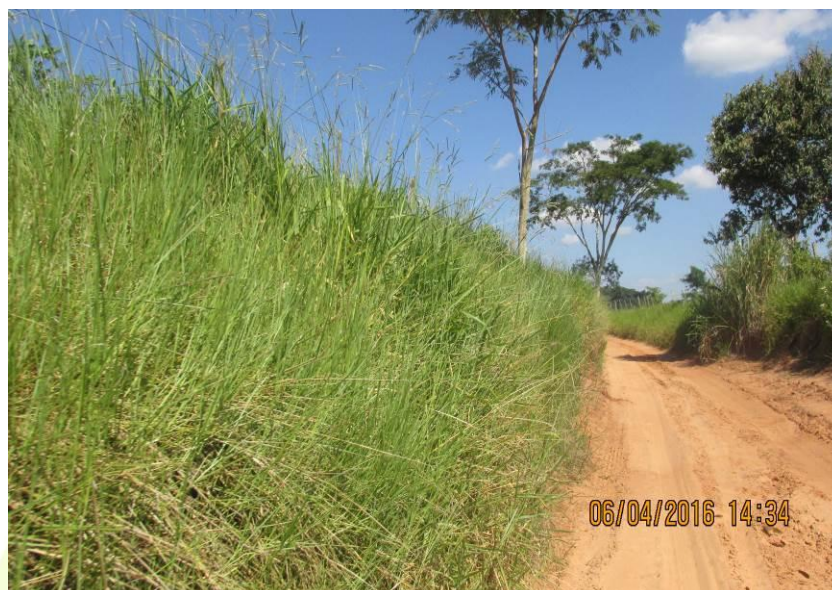
Figura 293 - Areião.

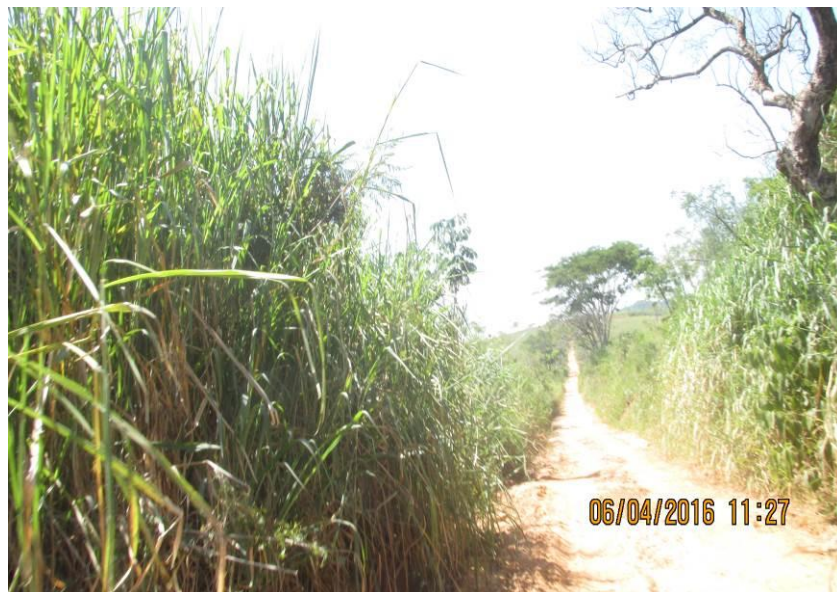
Figura 297 - Traçado em active/declive.
