## **LEI NÚMERO 8713 DE 09 DE SETEMBRO DE 2021**

### **APROVA O PLANO DIRETOR DE CONTROLE DE EROSÃO RURAL DO MUNICÍPIO DE MARÍLIA**

# PLANO DIRETOR DE CONTROLE DE EROSÃO RURAL DE MARÍLIA – SP

## PLANO DIRETOR DE CONTROLE DE EROSÃO RURAL DO MUNICÍPIO DE MARÍLIA – SP

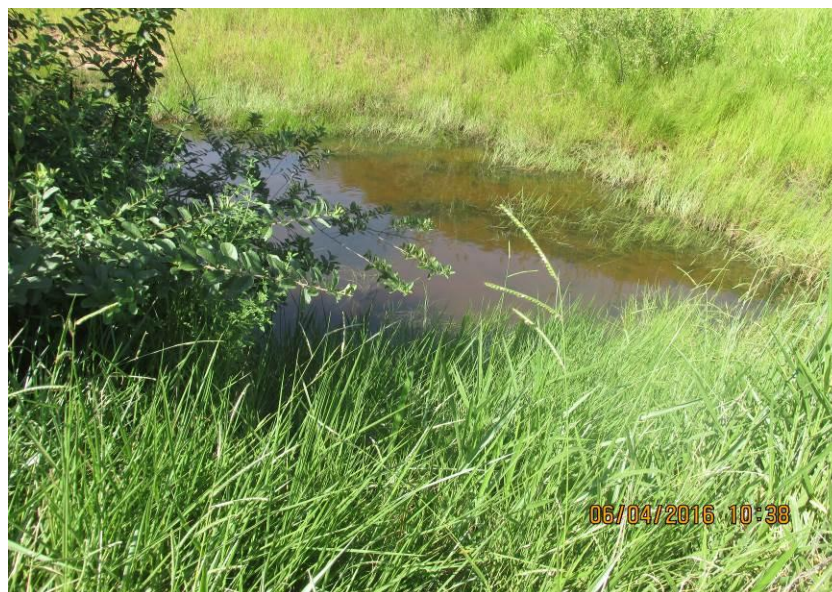
Figura 304 - Tubulação afogada.

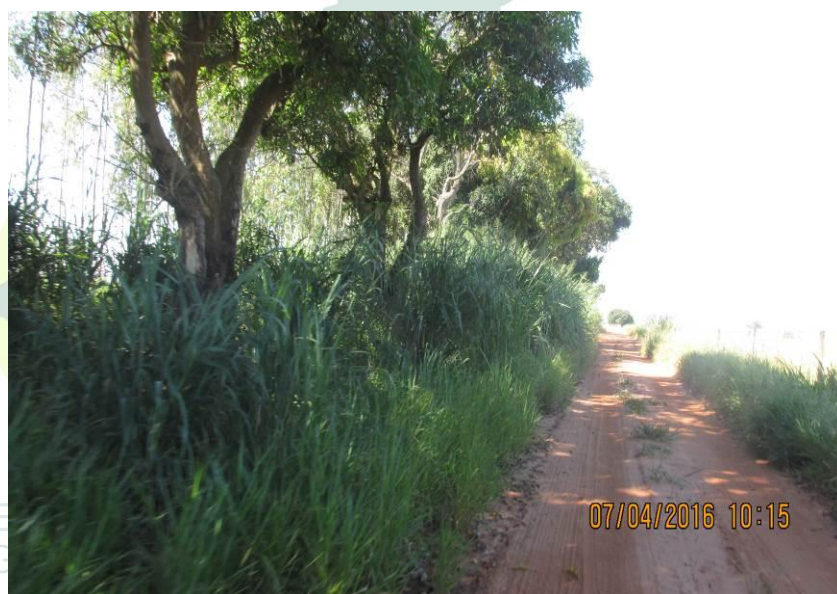
Figura 306 - Trecho estreito.

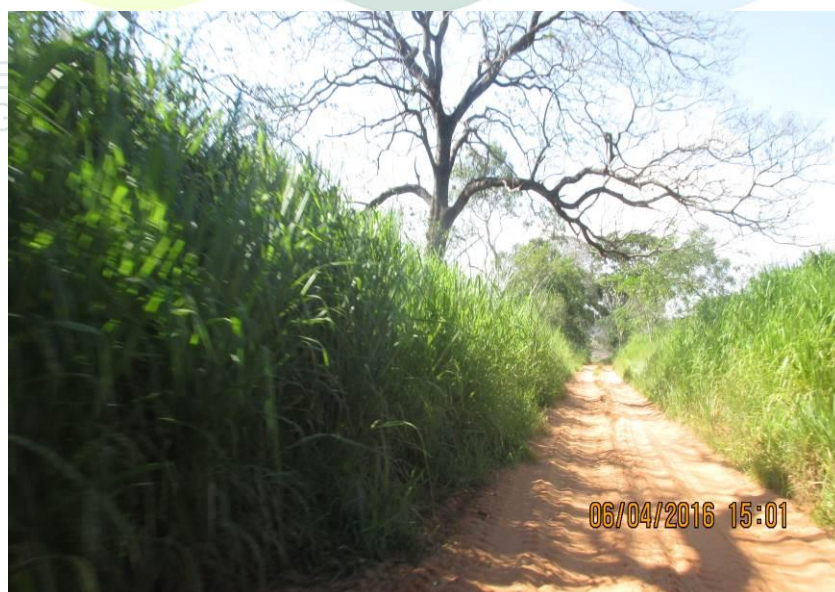
Figura 310 - Areião.

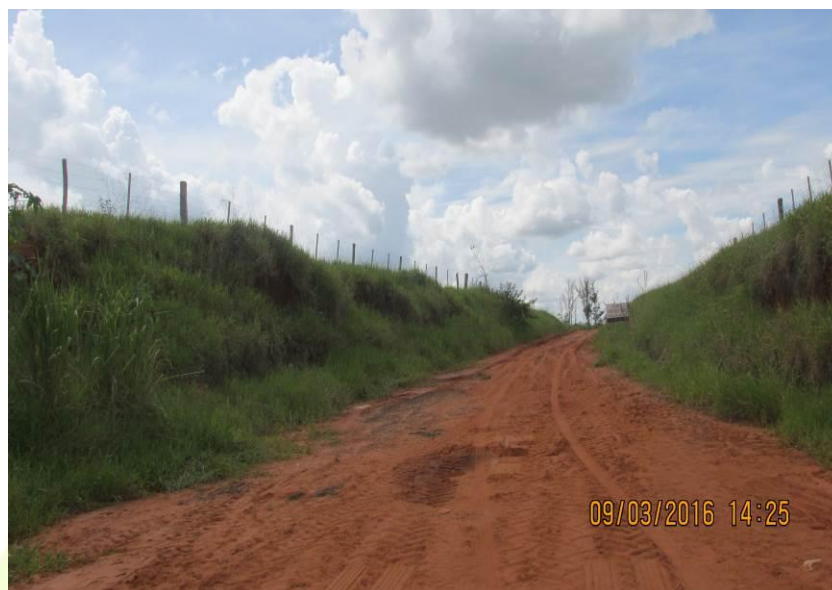
Figura 313 - Barranco.

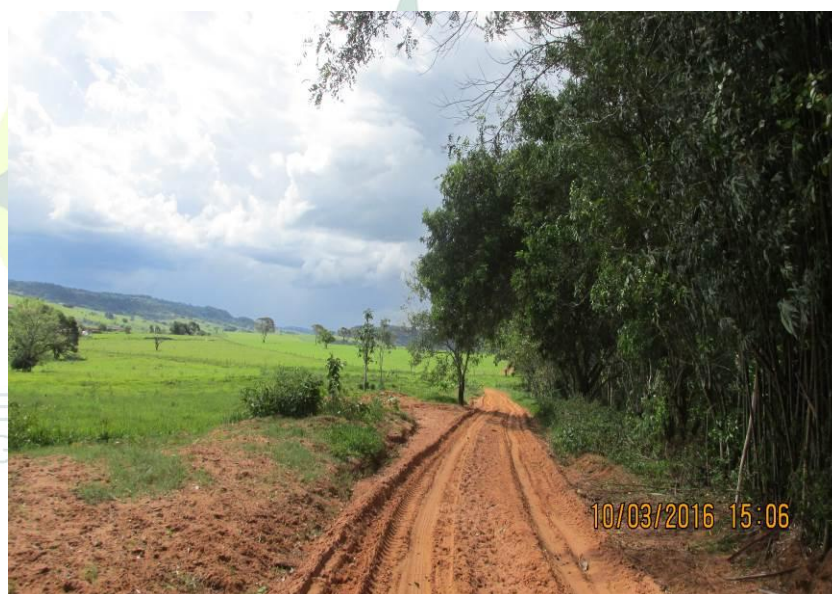
Figura 318 - Areião.

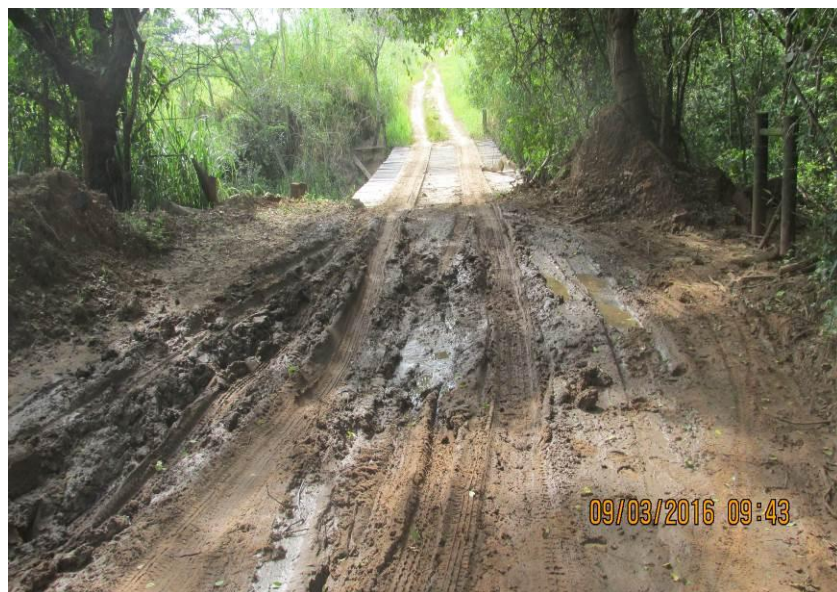
Figura 322 - Atoleiro.

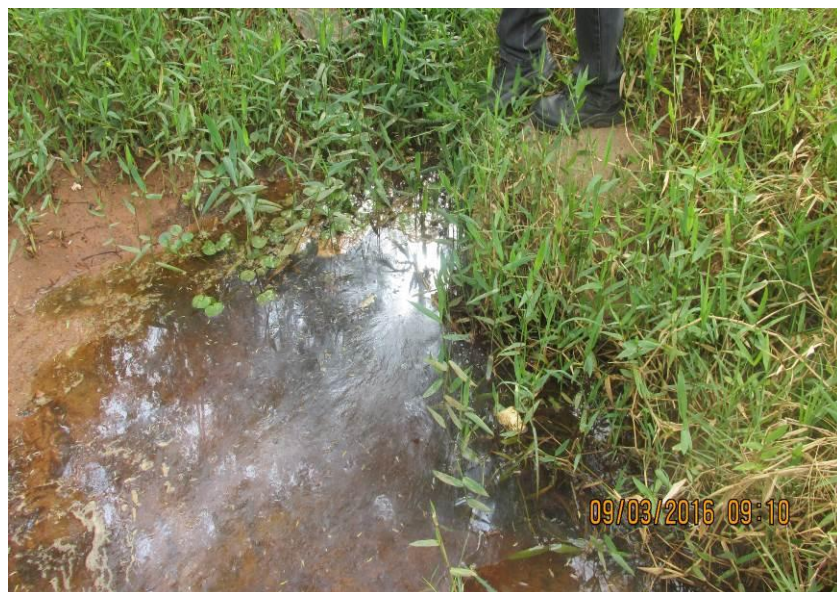
Figura 326 - Tubulação afogada.

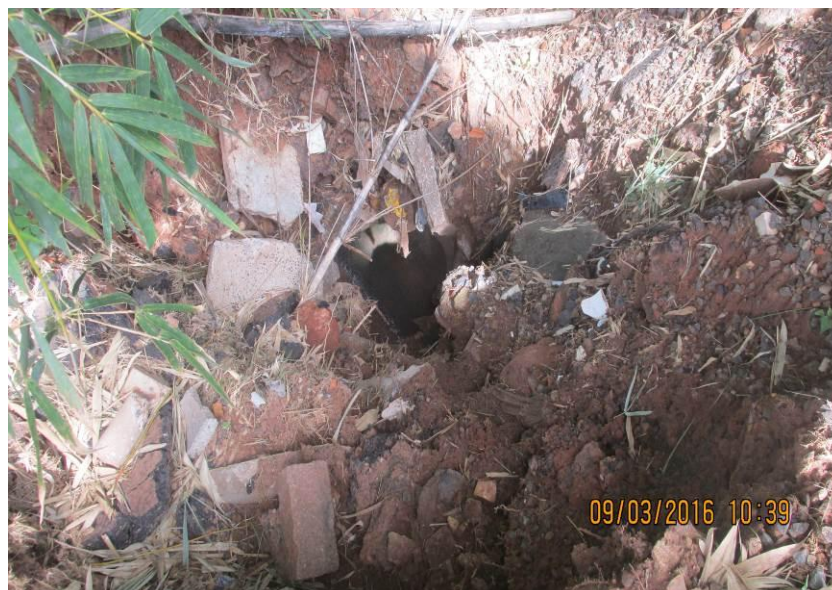
Figura 328 - Entulho.

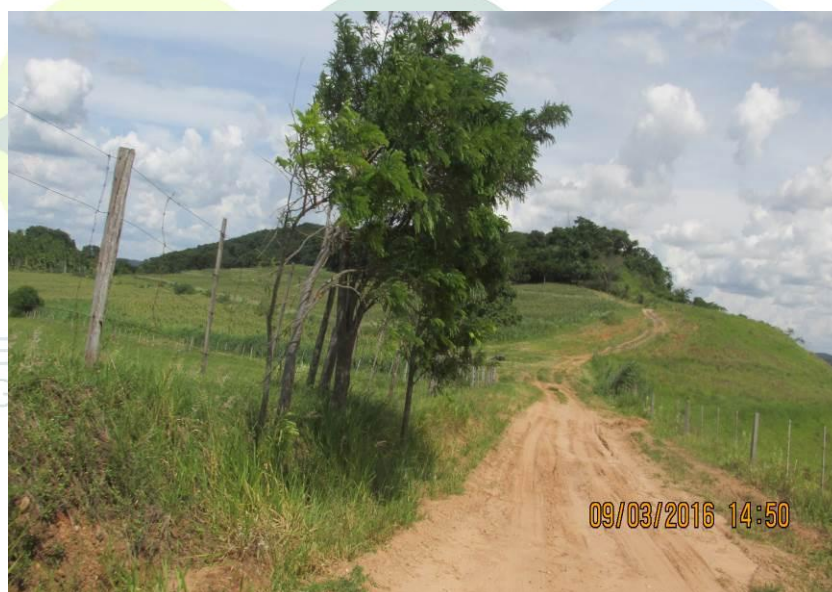
Figura 332 - Areião.

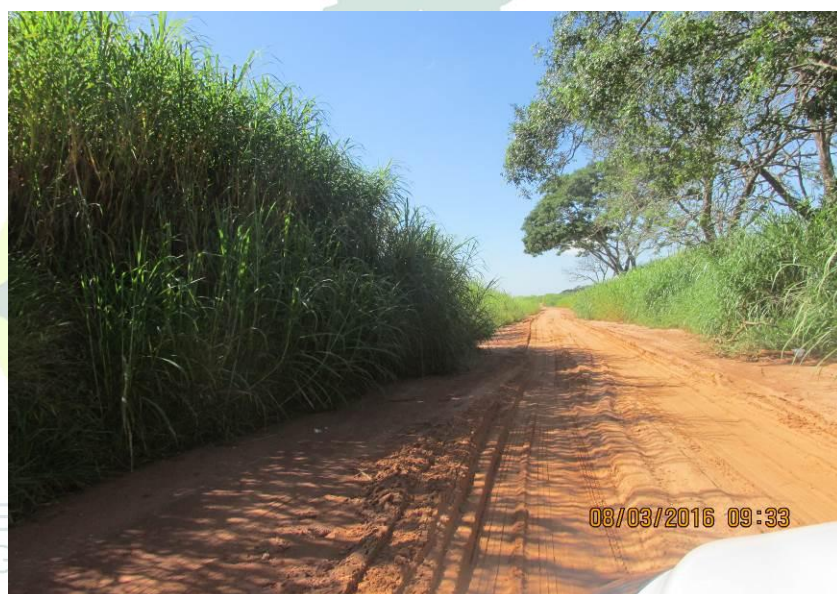
Figura 335 - Areião.

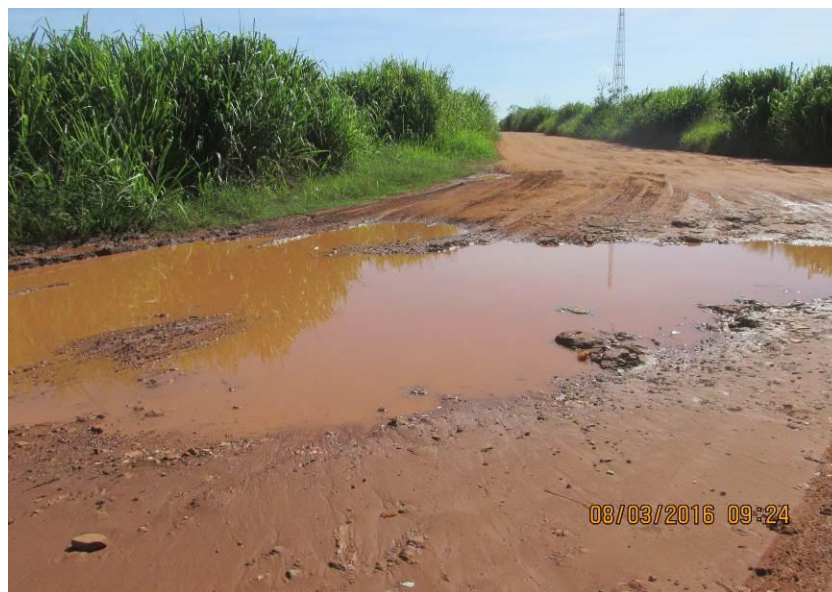
Figura 338 - Atoleiro.

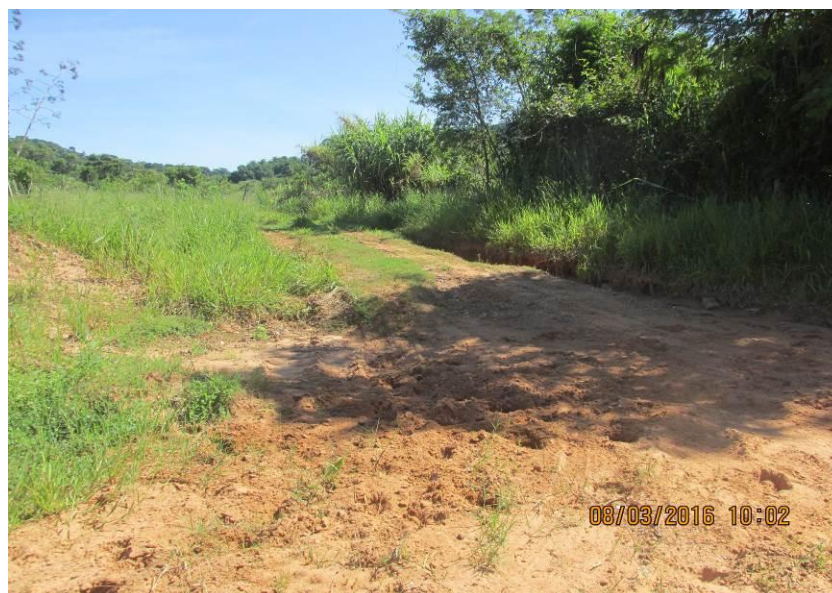
Figura 341 - Areião.

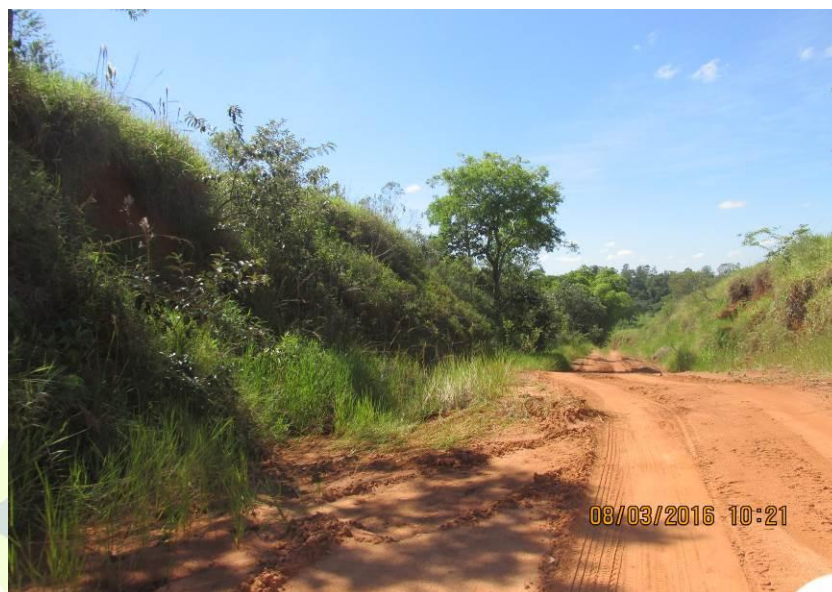
Figura 343 - Barranco e areião.

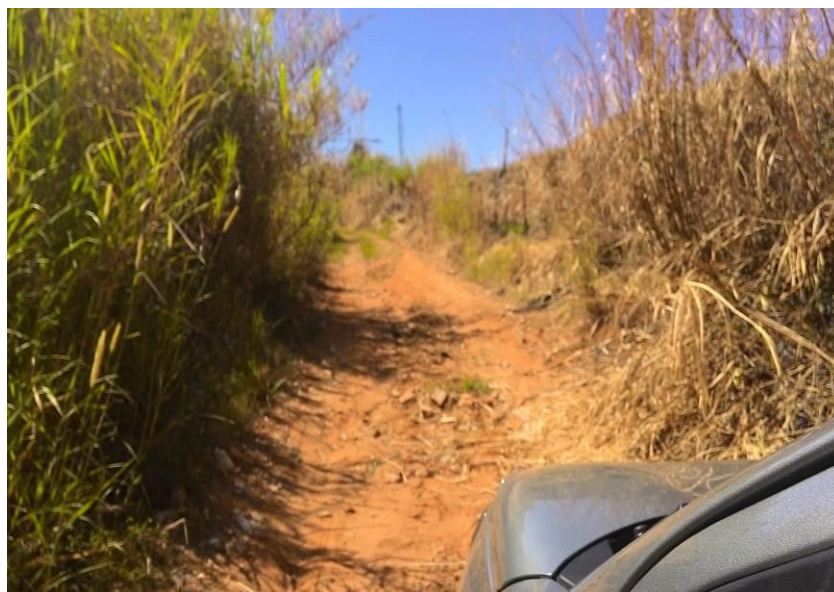
Figura 348 - Trecho estreito.
